TRIBUNALE DI SIRACUSA  
ESECUZIONI IMMOBILIARI

Esecuzione n. 203/2007 - G.E. dott.ssa **CONCITA CULTRERA**

RELAZIONE DI CONSULENZA TECNICA

**Immobile "2A":** Terreno agricolo, con entrostante fabbricato di civile abitazione sito in Pachino, c.da Cuba, snc, P.T. – N.C.T. di Pachino fg. 18 p.lla 1349 (costituita dalla soppressione della p.lla 19), Qualità Vigneto, Cl. 3, Superficie 6.676 mq, Reddito Dominicale €. 60,34, Reddito Agrario €. 24,14 e N.C.E.U. di Pachino fg. 18 p.lla 1350 (costituita dalla soppressione della p.lla 30), Cat. A/3, Cl. 3, Cons. 6 vani, Sup. Cat. 140 mq, Rendita €. 371,85

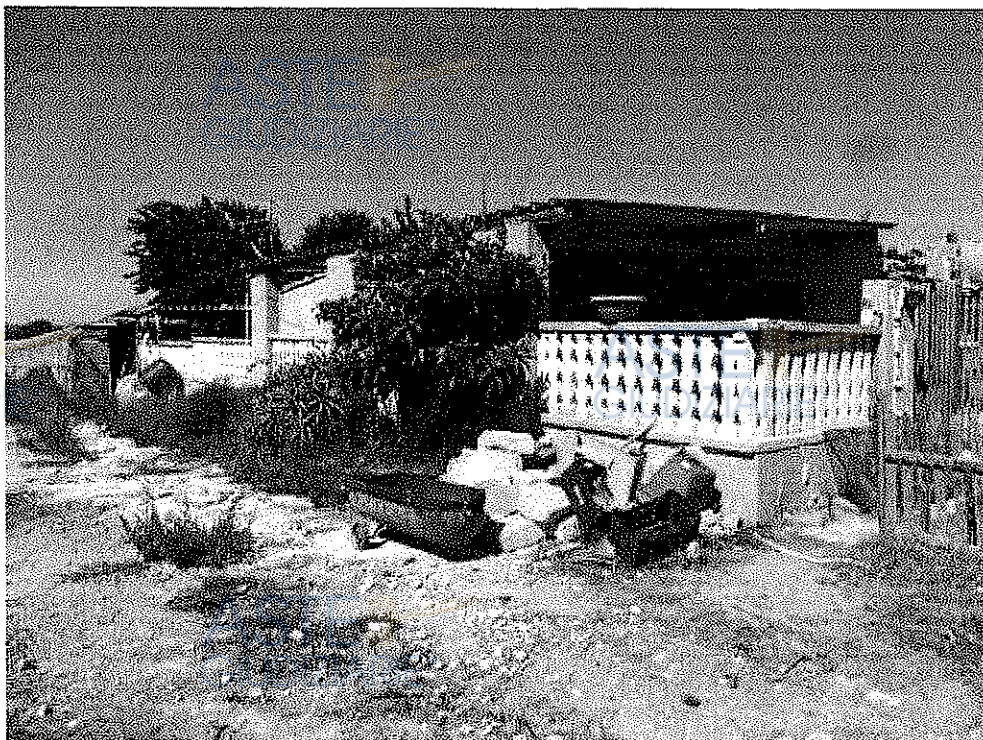
Foto 2 – Immobile “2A” – Terreno, con serre e fabbricato

All'interno del lotto è, tra l'altro, ubicato un fabbricato a civile abitazione (denominato "2A<sub>2</sub>"); internamente, costituito da una cucina-sala da pranzo, un bagno, una lavanderia, tre camere da letto, un ripostiglio, un locale di sgombero; all'esterno, una veranda.

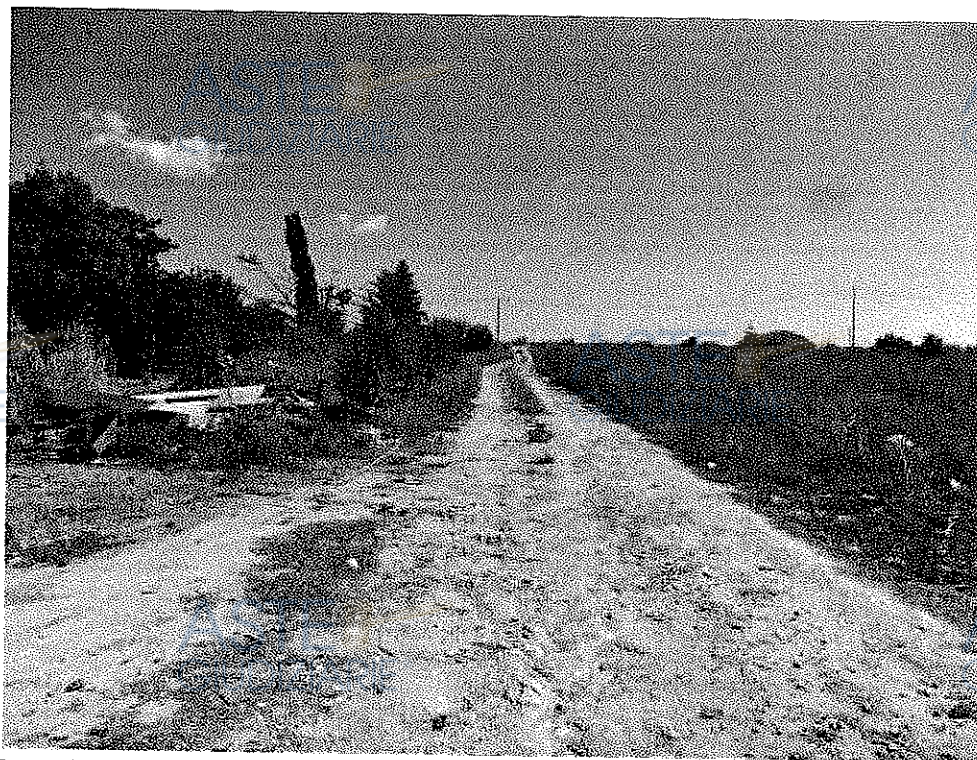
Foto 4 – Immobile “2A” – Confine nord-est del Terreno, prospiciente su strada di accesso al fondo

Il fondo, di forma rettangolare, ha l'esposizione principale a nord-est, prospiciente su strada da cui si accede al lotto; a sud-ovest, confina con il Pantano Cuba; gli altri due lati sono prospicienti entrambi su lotti di terreno, di proprietà altrui.

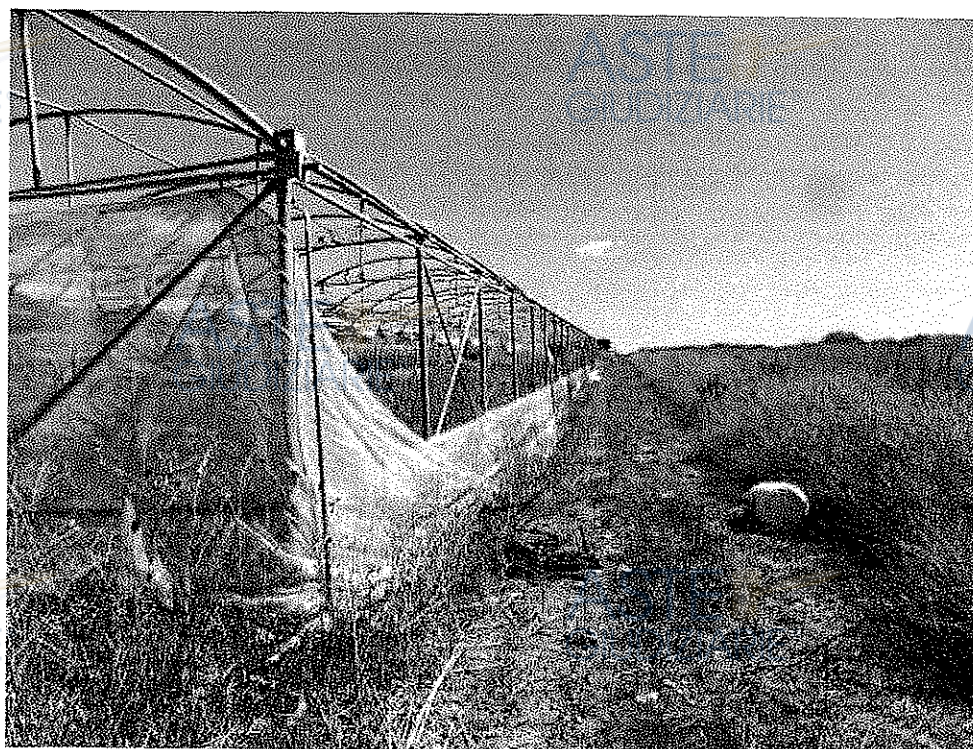
Foto 7 – Immobile “2A” – Serre ricadenti all'interno del fondo

La superficie totale del fondo agricolo è pari a circa 6.850 mq; una parte di essa risulta occupata da tre strutture serricole in ferro, disposte in successione, tipologicamente uguali, che si estendono per circa 2.000 mq; i due depositi attrezzi, in stato precario, occupano complessivamente una superficie di circa 45 mq; l'abitazione si sviluppa planimetricamente per circa 190 mq.

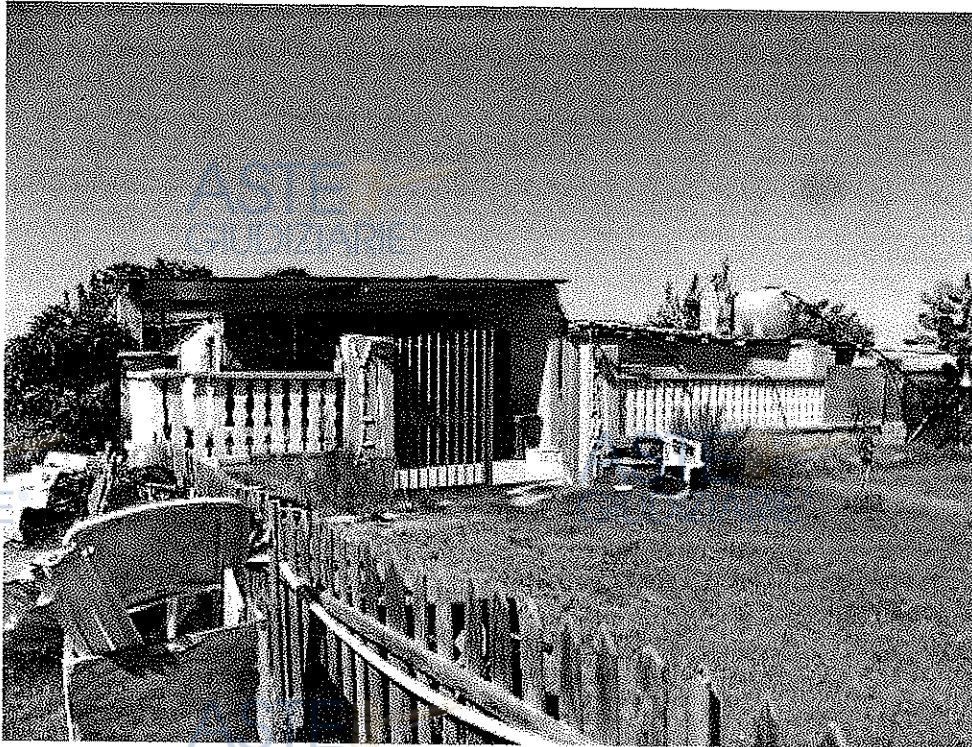
Foto 9 – Immobiliare “2A” – Fabbricato ubicato all’interno del fondo

Il corpo di fabbrica, allo stato attuale, occupa una superficie di circa 190 mq (di cui circa 150 mq di superficie residenziale e circa 45 mq di veranda), realizzata ad ampliamento dell’esistente fabbricato rurale di 21 mq. E’ ubicato, all’interno del lotto, a circa 120 m dalla strada di accesso al fondo; risulta costruito, per un lato, sul confine nord, presentando tutti e quattro i lati liberi.

Ne consegue che la parte costruita potenzialmente abusiva, realizzata ad ampliamento dell'esistente fabbricato rurale di 21 mq, non può essere sanata, urbanisticamente, in quanto il volume complessivo dell'immobile non rientra in quello consentito e non vengono rispettate le distanze del fabbricato dai confini.

- a) urbanisticamente, il fabbricato non è regolare (ad eccezione dei 21 mq di fabbricato rurale); l'abuso non è sanabile;
- b) l'unità immobiliare non risulta essere dotata di certificato di abitabilità;
- c) la planimetria, depositata all'UTE ("ALLEGATO n. 11"), corrisponde allo stato di fatto.

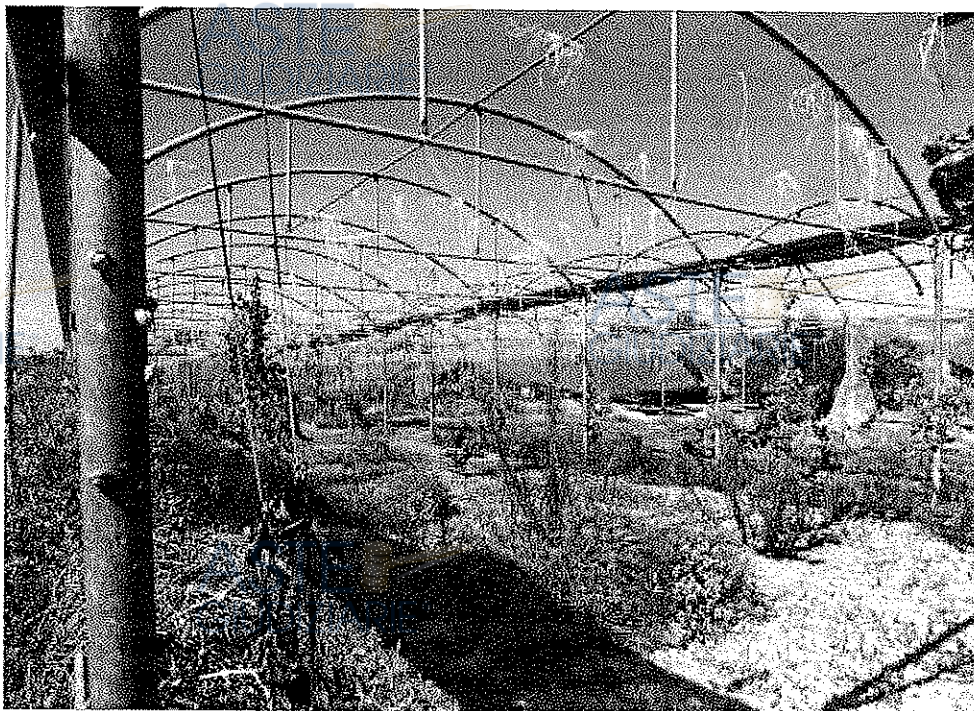
Foto 13 – Immobile “2A” – Serre

- tre serre in ferro, coltivate a vigna;
- due depositi attrezzi, uno in legno e l'altro in legno/lamiera zincata;

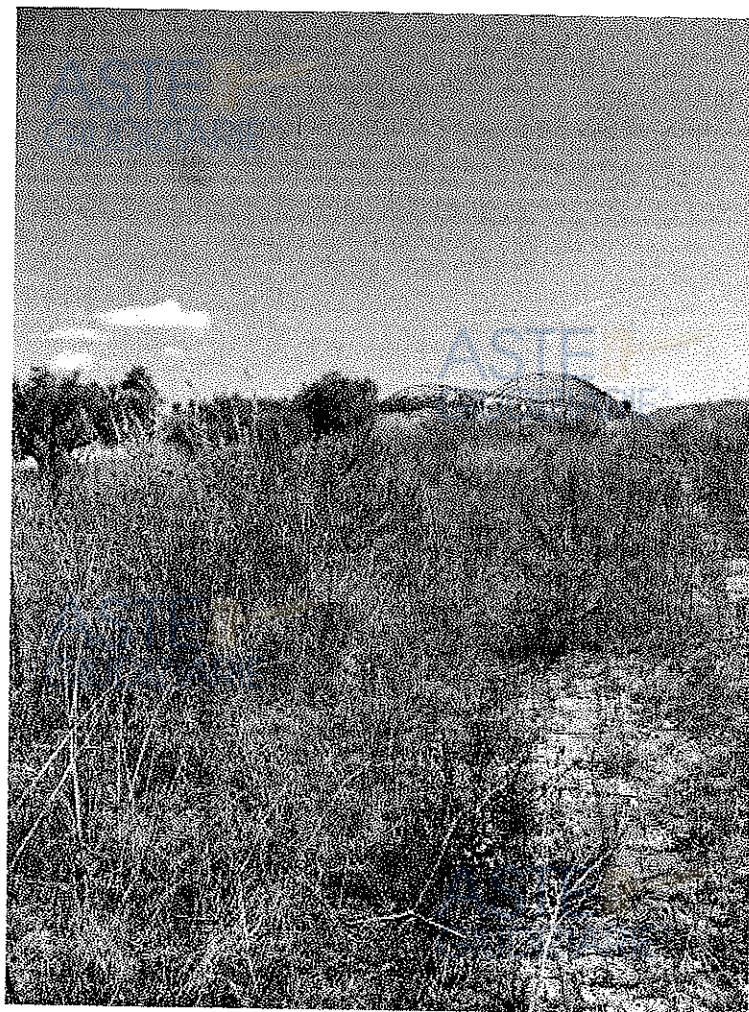
Foto 16 – Immobile “2A” – Serre

Le tre strutture serricole in ferro, disposte in successione, sono identificabili nella tipologia a pareti verticali, con il tetto ricurvo; realizzate con piantoni ed arcate in profilati di ferro zincati e copertura in teli di polietilene (allo stato attuale, in stato di abbandono). La superficie complessiva di copertura delle serre ammonta a circa mq. 2.000;

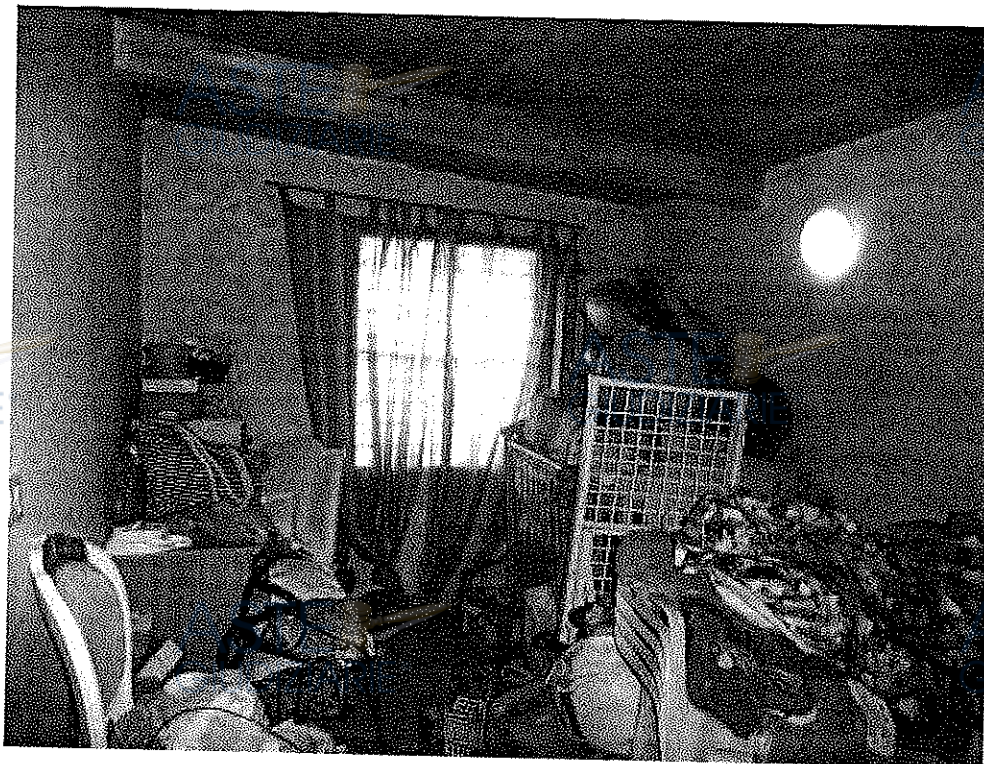
Foto 27 – Immobile “2A” – Camera da letto

Impianto elettrico: sottotraccia, ma parzialmente completato, in quanto in alcuni punti sono visibili le tracce di corrente;
