## CONSULENZA TECNICA D'UFFICIO

R.G.Es.: 203 / 2015

## RELAZIONE DI STIMA

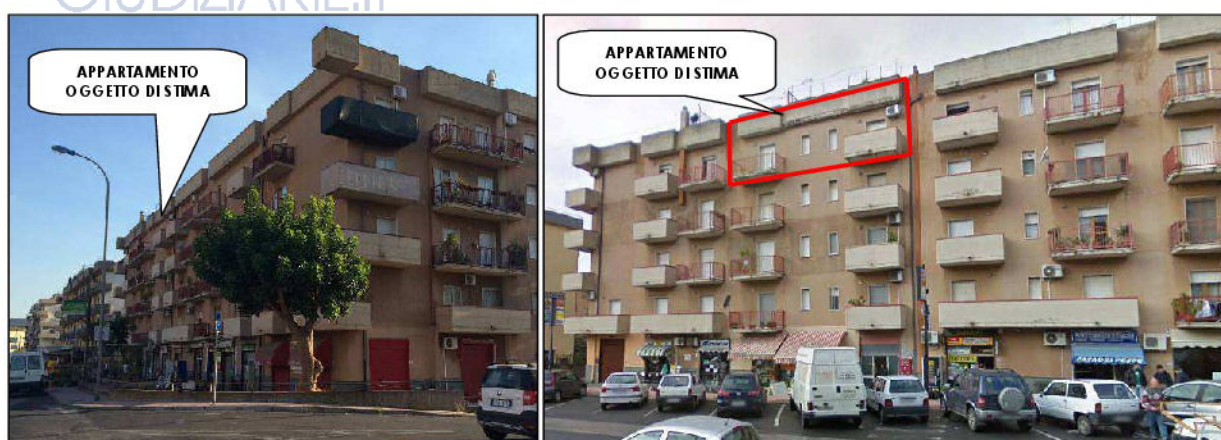
1. **Appartamento** per civile abitazione, sito al quarto piano, scala A, interno B, comprensivo di soprastante terrazzo, avente ingresso dalla via Gramsci 29, vedi fig. 2;
2. **Garage** sito al piano interrato dello stesso stabile condominiale, con accesso carrabile dalla via De Gasperi, vedi fig. 3.

Figura 2: stabile condominiale con evidenziato l'appartamento oggetto di stima

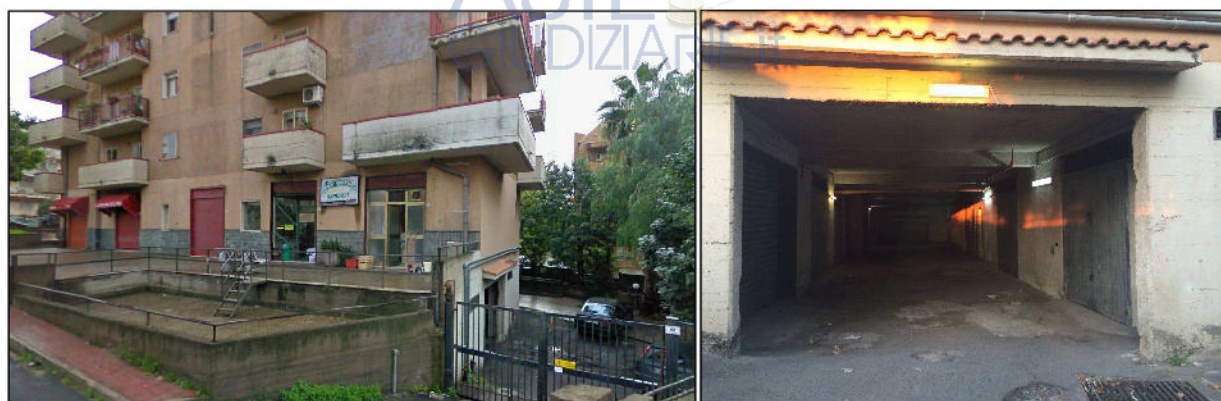
Figura 3: stabile condominiale su via De Gasperi con evidenza del passo carrabile che conduce al garage

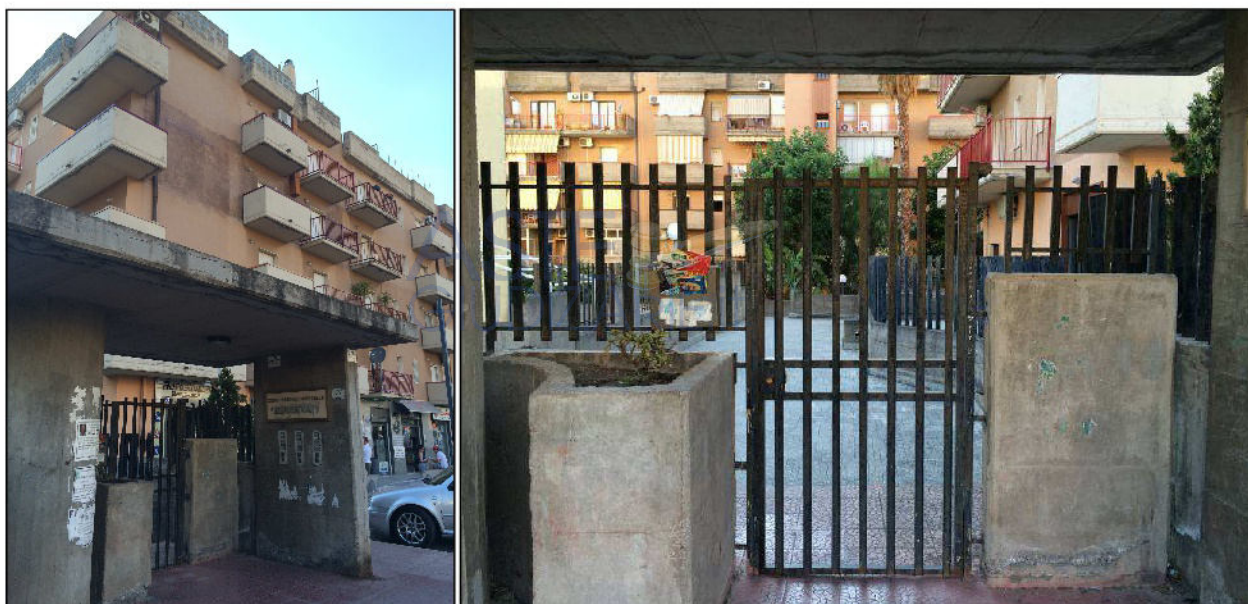
L'accesso al complesso condominiale avviene attraverso un cancello pedonale che dà sulla via Gramsci. Da tale cancello, attraverso un viale pavimentato con mattonelle in cemento ed abbellito da piccole aiuole piantumate, si raggiunge un cortile comune ai tre corpi scala, anche questo pavimentato ed abbellito da aiuole, sul quale affacciano i tre portoni d'ingresso.

Per quanto concerne lo stato di manutenzione lo stabile si presenta, nel complesso, in discreto stato.

Figura 7: ingresso pedonale condominiale dalla via Gramsci

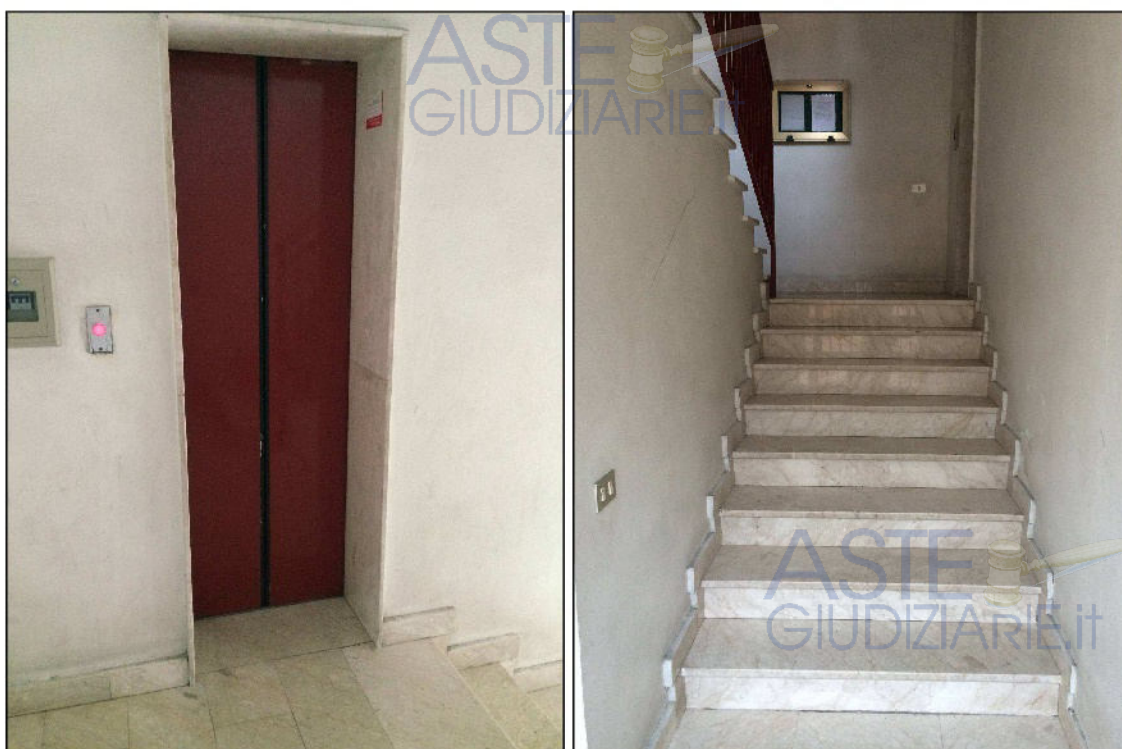
Per quanto concerne le finiture, esternamente lo stabile risulta intonacato e rifinito con tonachino; il corpo scala, dotato di vano ascensore, risulta intonacato a civile con rampe aventi gradini interamente rivestiti con marmo e con parapetto in ferro smaltato.

Figura 9: ascensore e vano scala

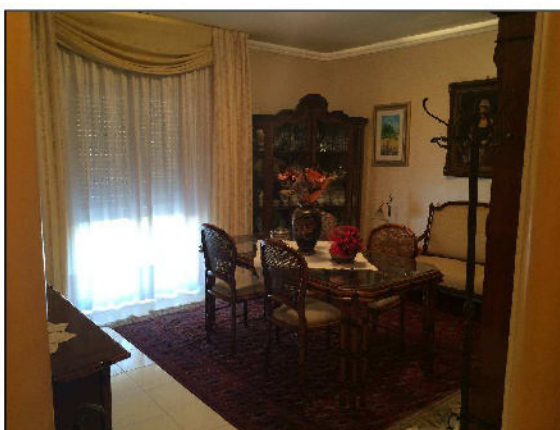
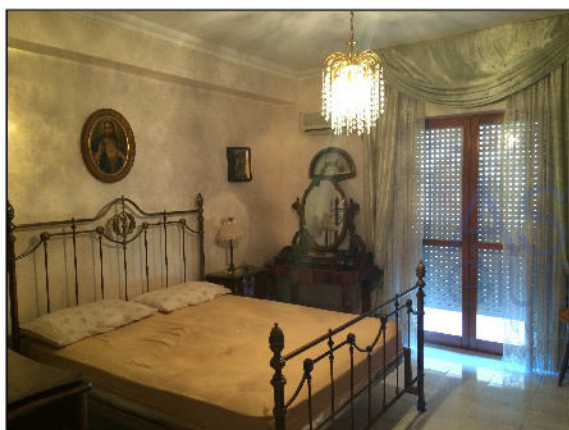
Figura 12: letto matrimoniale

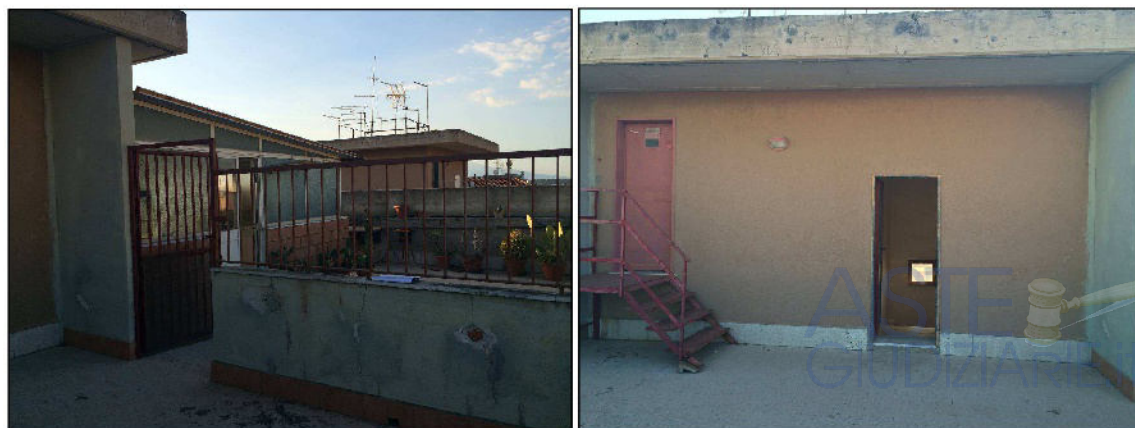
La proprietà esclusiva è delimitata con un muretto sormontato da una ringhiera metallica ed è dotata di cancelletto pedonale.

L'area risulta interamente pavimentata con marmette di cemento.

Figura 15: porta vano scala e terrazzo

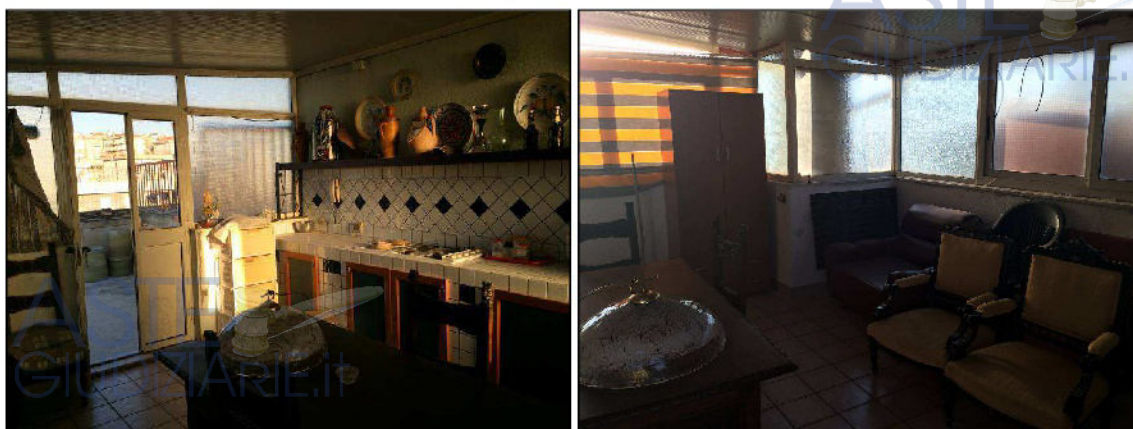
Su una parte di tale terrazzo è stato realizzato un locale chiuso con un muretto in muratura di altezza pari a circa 1 m sormontato da finestrature a nastro in alluminio verniciato e copertura con pannelli in termo copertura. Anche la porta di accesso è in alluminio verniciato. L'interno di tale locale è pavimentato con piastrelle in ceramica smaltata ed è arredato con una cucina in muratura che comprende sia il lavabo che il piano cottura. È anche dotato di impianto elettrico ed provvisto anche di condizionatore esterno.

La superficie di tale locale risulta pari a circa 25 m<sup>2</sup>; in particolare le dimensioni interne risultano pari a 5,2 m x 4,8 m con altezza interna pari a 2,6 m nel punto di colmo e 2,1 m alla gronda.

Figura 16: locale terrazzo

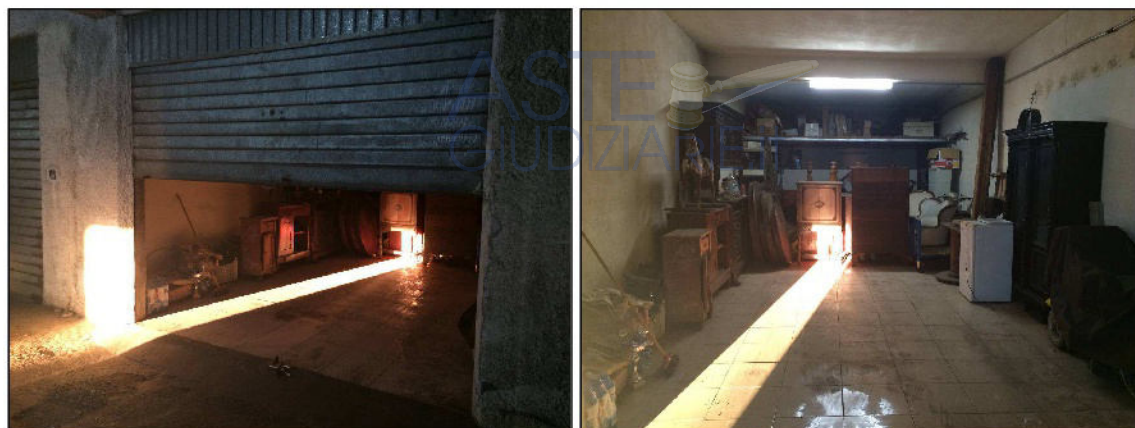
Per quanto concerne le finiture, risulta pavimentato con piastrelle in ceramica ed è intonacato a civile.

Figura 18: garage

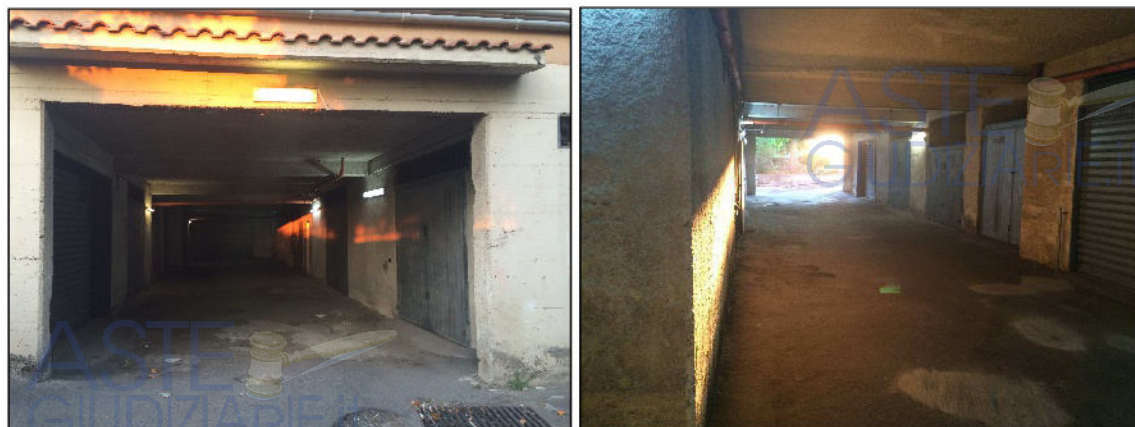
La corsia di accesso al garage ha una larghezza pari a circa 4,6 m e consente di eseguire agevolmente le manovre di ingresso/uscita.

Figura 19: corsia d'accesso al garage
