3. Descrizione bene pignorato

5. Stima dell'immobile pignorato sito in Siracusa, c. da Casali-Benali Traversa San Francesco n. 28-30

Tribunale di Siracusa – Sezione esecuzioni Immobiliari – Relazione di Consulenza Tecnica d'Ufficio Proc. Es. N. 221/12 Promosso da Italfondario S.p.A. per Banca Intesa San Paolo Imi S.p.A. contro

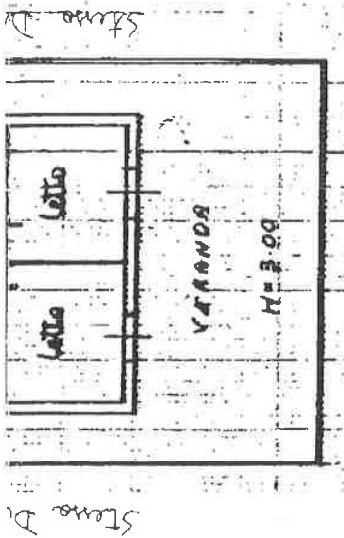
Pianta Primo Piano

Comune di Siracusa
Foglio 86 particella 256/sub 4

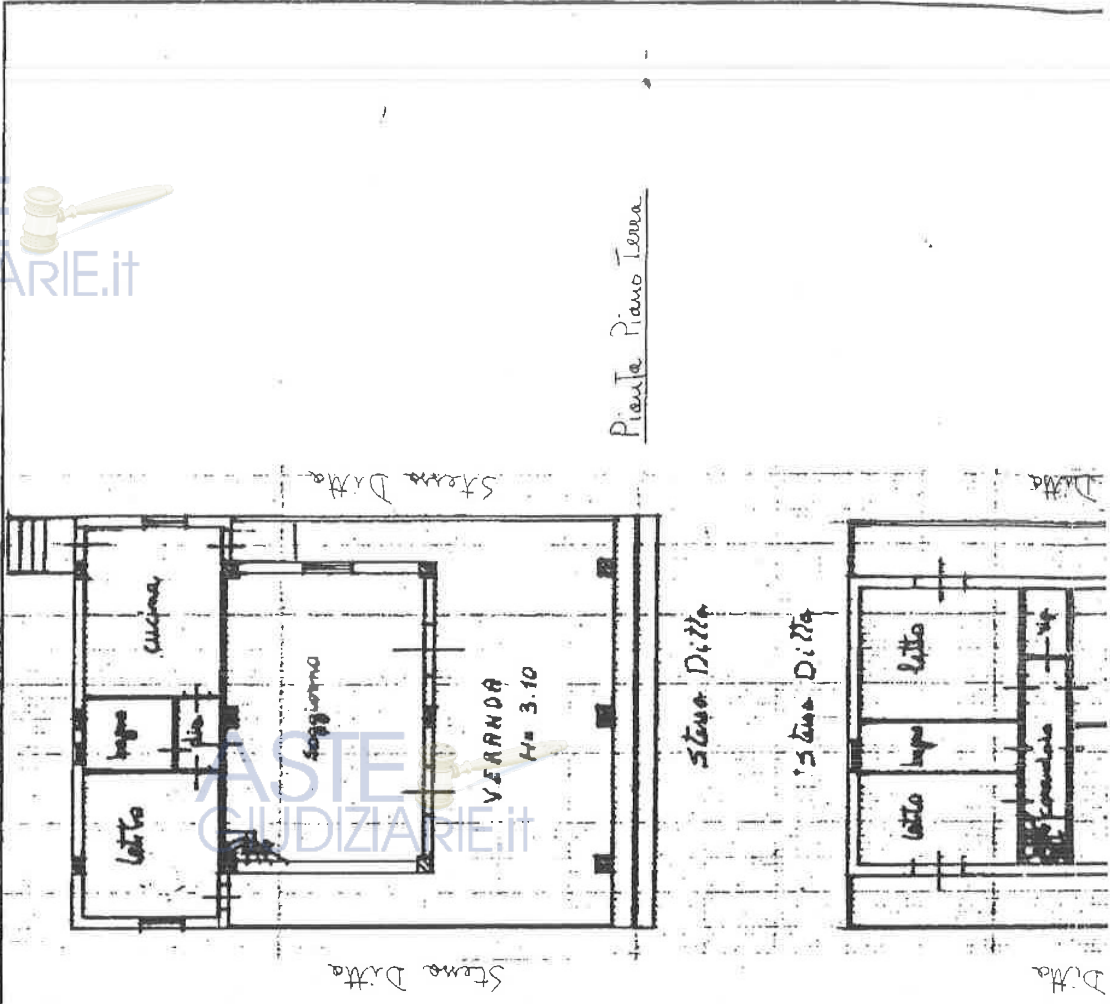
Piazz. Ta. Piano Terra

Il fabbricato è nella distribuzione concorde alla planimetria catastale, ad eccezione di una parziale chiusura di una piccola parte di veranda attigua alla cucina, nella quale è ricavato un piccolo locale, mq 3,00 circa, adibito a ripostiglio lavanderia ove è installata la caldaia e scaldacqua.

Comune di Sirausa
Foglio 86 part. 256/sub 2
