RELAZIONE DI CONSULENZA TECNICA D'UFFICIO

**Procedimento:** 221/2012 R.G.Es.

- **LOTTO 01: composto da una villa con piscina e annesso garage ubicati in Siracusa (SR), 96100, C.da Benali, Traversa San Francesco n. 28, identificati in Catasto Fabbricati al Fg. 86, p.la 256, sub. 1 e 2, insistenti su terreno identificato in Catasto Terreni al Fg. 86, p.la 256 ed un terreno edificabile, confinante col precedente e identificato in Catasto Terreni al Fg. 86, p.la 460.**

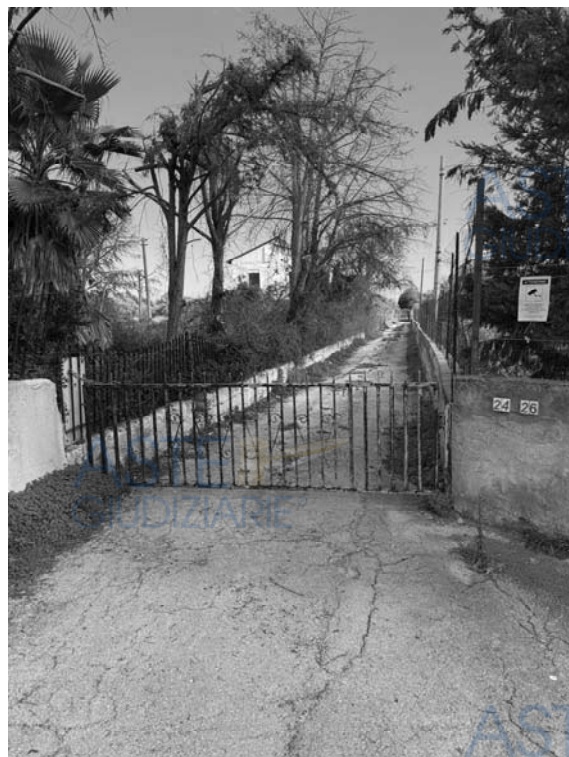
Stradella adiacente, ricadente nel lotto, attraverso la quale è possibile accedere alla p.lla 460 e alla p.lla 459

Si segnala tuttavia che, come già anticipato ai paragrafi precedenti, da sovrapposizioni effettuate tra estratto di mappa catastale, satellitari e PRG, la stradella perimetrale che attualmente fornisce

l'accesso alla p.lla 459 confinante in realtà ricade all'interno della proprietà del lotto 01. Tale stradella fornisce accesso diretto alla p.lla 460 in oggetto senza passare all'interno della p.lla 256.

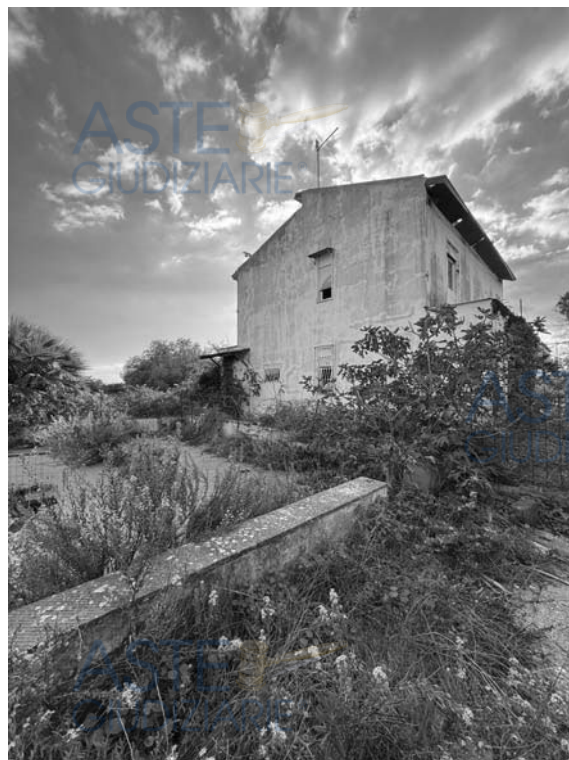
Piscina e retro villa di cui alla p.lla 256

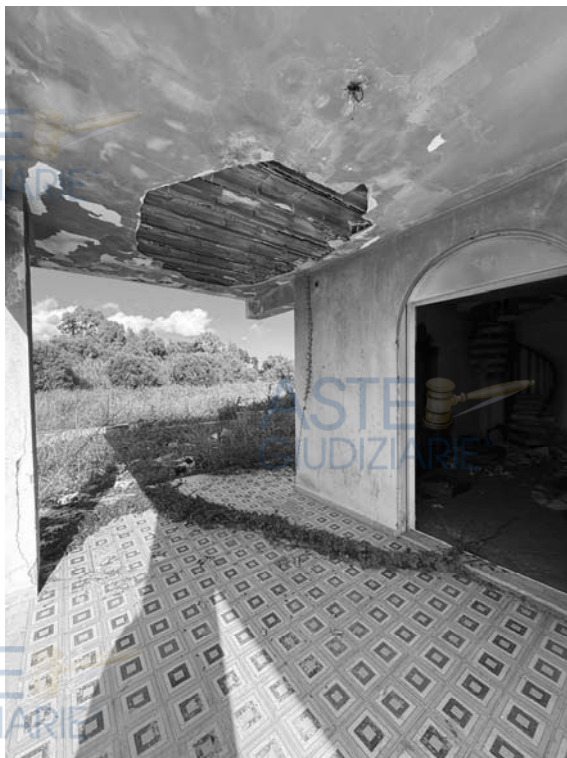
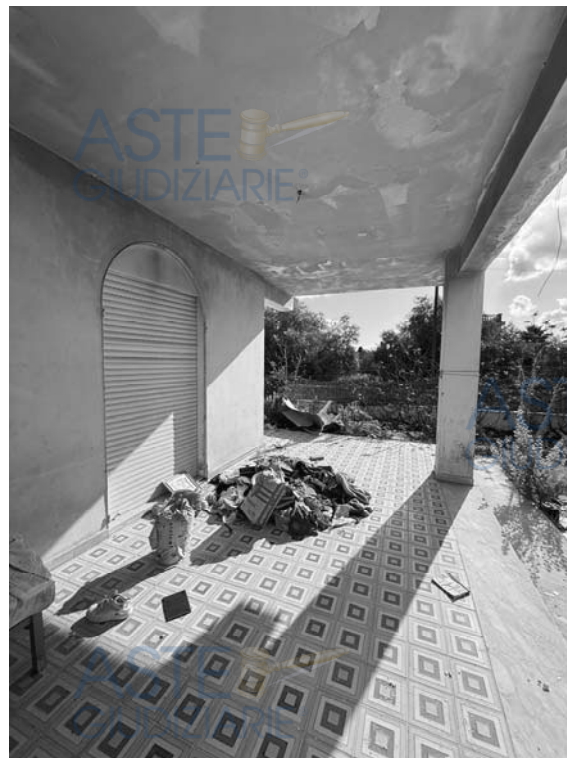
Veranda coperta di accesso alla villa di cui alla p.lla 256, sub. 1

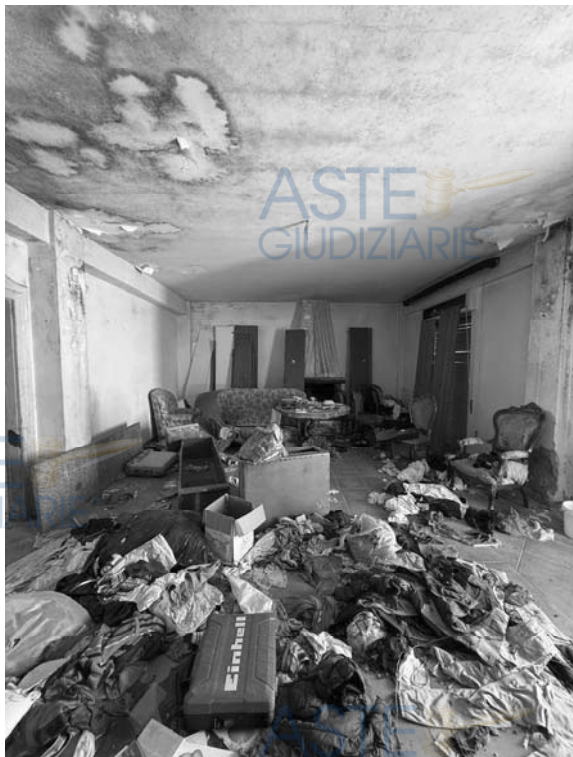
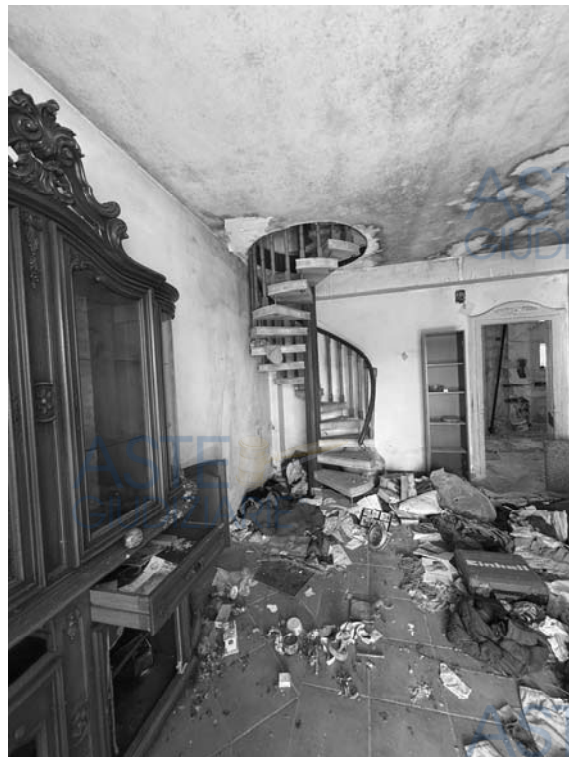
Salotto al piano terra (villa p.lla 256, sub. 1)

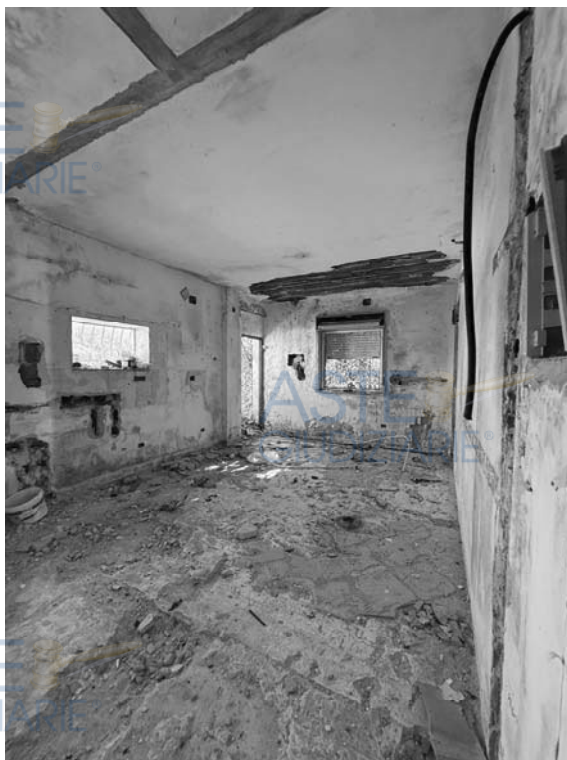
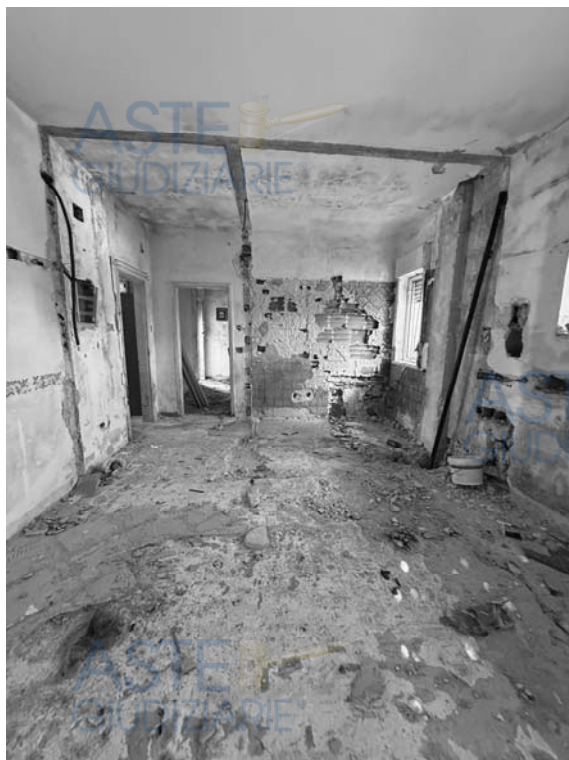
Cucina al piano terra (villa p.lla 256, sub. 1)

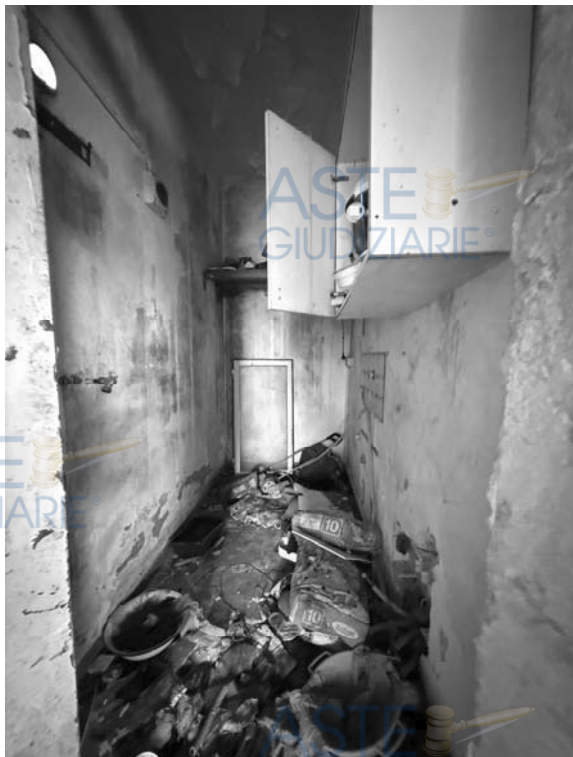
Lavanderia abusiva al piano terra (villa p.lla 256, sub. 1)

Per quanto riguarda il vano abusivo corrispondente alla lavanderia al piano terra, si può valutare la possibilità di una regolarizzazione utilizzando parte della cubatura proveniente dal terreno di cui alla p.lla 460, appartenente alla stessa ditta e allo stesso lotto di vendita e che non risulta essere stato coinvolto nella pratica di sanatoria sopra nominata. Poiché la regolarizzazione di tale vano incrementa tuttavia il carico di superficie residenziale dell'immobile, risulta in tal caso necessaria la presentazione di un PdC in sanatoria, con conseguente pagamento di oneri.

In alternativa a quanto detto si può valutare la possibilità di procedere alla demolizione del vano abusivo e alla successiva messa in pristino dello stato originario dei luoghi. In tal caso tutta la cubatura del terreno di cui alla p.lla 460 resterebbe disponibile.

Nel caso si decida di regolarizzare il vano lavanderia sopra descritto tramite PdC in sanatoria, la superficie lorda di 3,90 mq ad esso corrispondenti vanno detratti al conteggio sopra esposto.

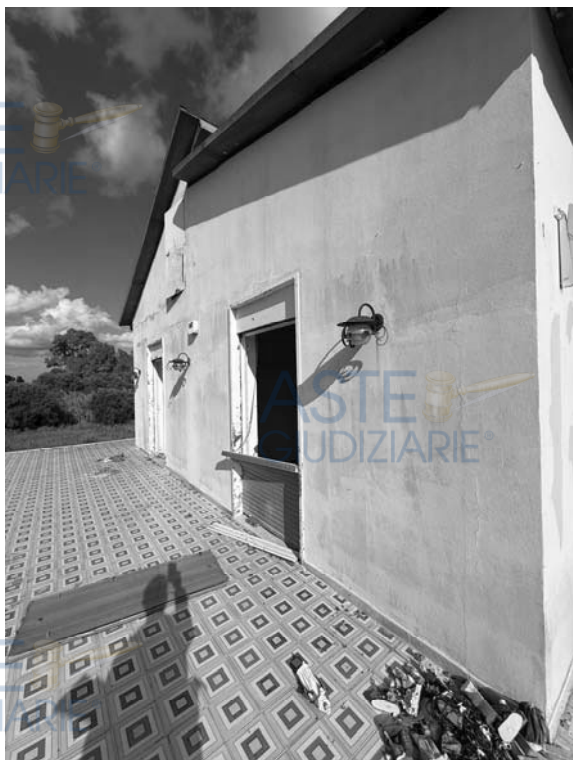
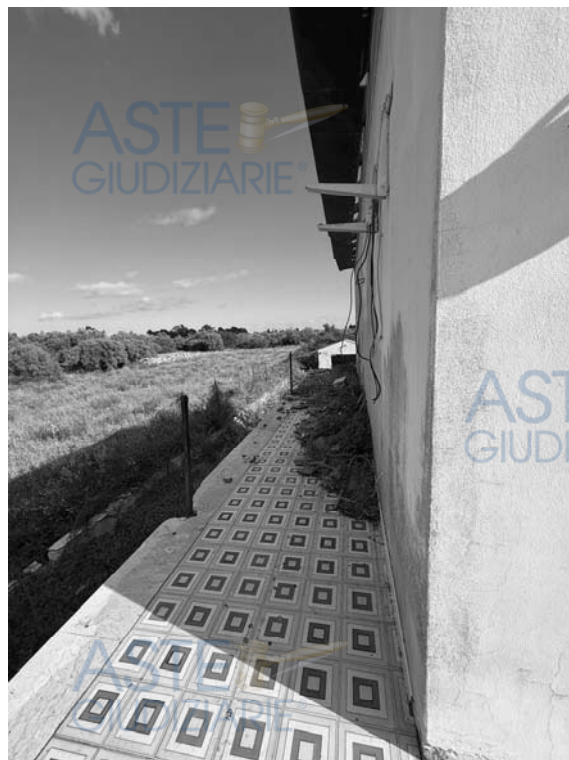
Terrazza esterna al piano primo (villa p.lla 256, sub. 1)

Risulta altresì opportuno sporgere denuncia presso le autorità competenti per la vandalizzazione a cui il bene risulta essere stato soggetto nonché per evidenziare lo stato di pericolosità in esso sussistente. Come già sopra detto infatti, chiunque, immettendosi nel bene, potrebbe cadere dentro la botola sottostante il garage o dentro la piscina, nonché subire danni a seguito di caduta di calcinacci o per caduta dalla scala a chiocciola pericolante o dalla terrazza al primo piano priva di ringhiera.
