**TRIBUNALE CIVILE DI SIRACUSA**  
**SEZIONE ESECUZIONI IMMOBILIARI**

**CONSULENZA TECNICA D'UFFICIO PER LA STIMA DEI BENI PIGNORATI**

**PROCEDURA N°RGE:**

**25/2013**

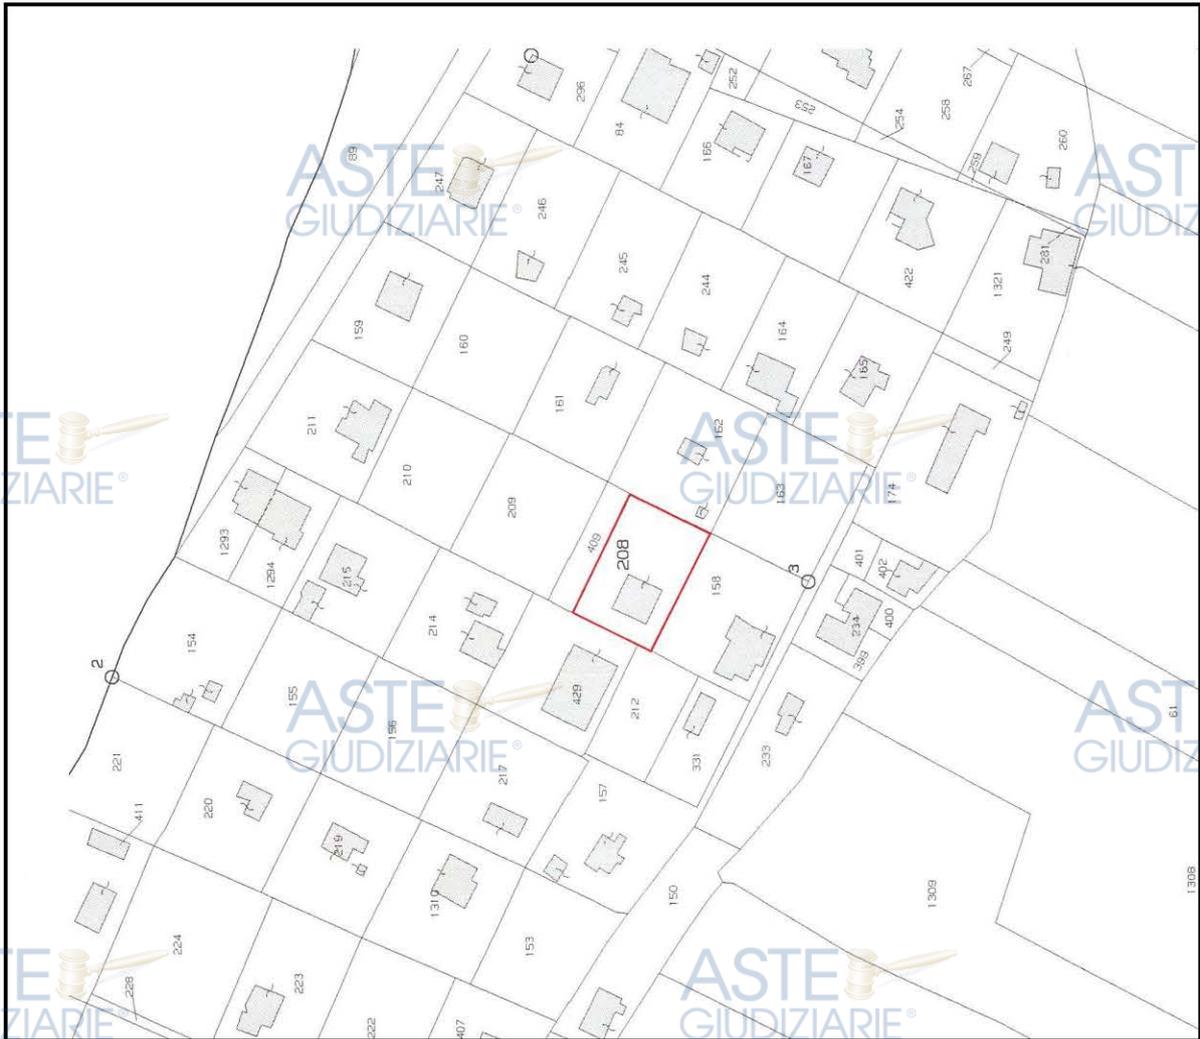
**Fig.1:** stralcio dell'estratto di mappa del Fgl. 63 con evidenziata la particella.

Per quanto riguarda la mappa catastale rappresentata nella successiva **Fig.1** si può notare che, dal confronto con la **Fig.2**, la stradella di accesso al fondo oggetto di esecuzione immobiliare, non è rappresentata sulla mappa catastale ed è stata realizzata sottraendo una striscia di terreno ai lotti dalla stessa serviti, per tanto dal rilievo effettuato dalla sottoscritta l'estensione del lotto non è di 957 mq, come riportato sulla visura catastale, ma di 852

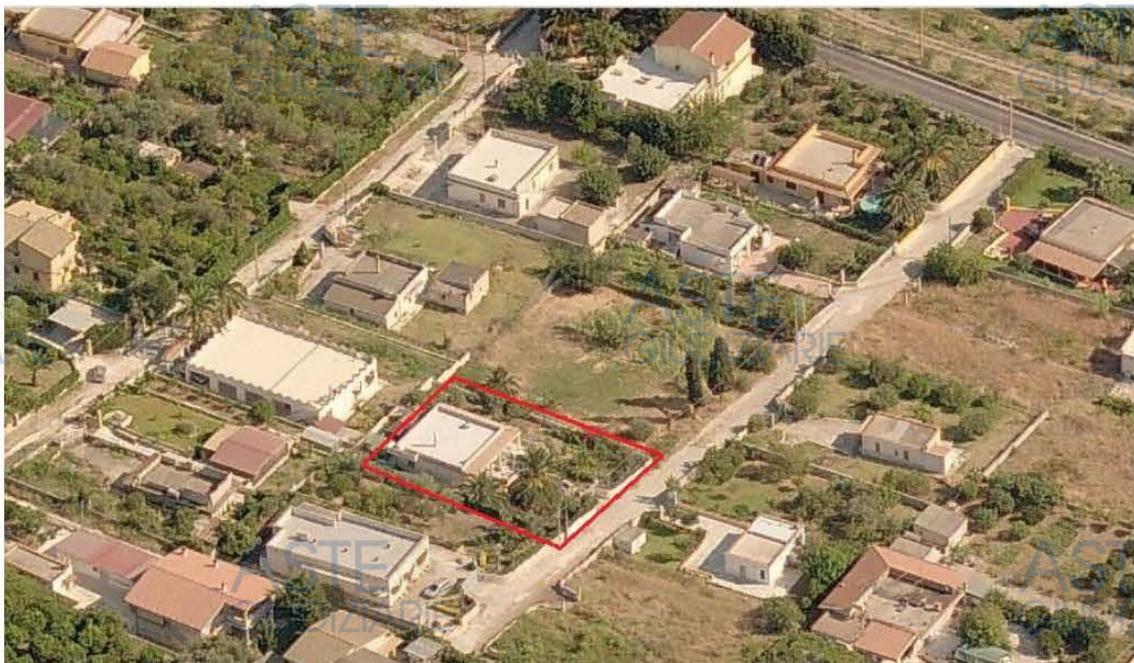
**Fig.3:** Particolare dell'immobile e del terreno di pertinenza oggetto di esecuzione, riquadrati in rosso

A1) Terreno di pertinenza di 852 mq circa, compresa l'area edificata; esso risulta recintato da muratura in conci arenari sormontata da rete metallica per un'altezza complessiva di 2,50 m, l'accesso al lotto avviene in corrispondenza del lato Est tramite cancello in ferro; muro di recinzione e cancello appaiono in cattivo stato di manutenzione.

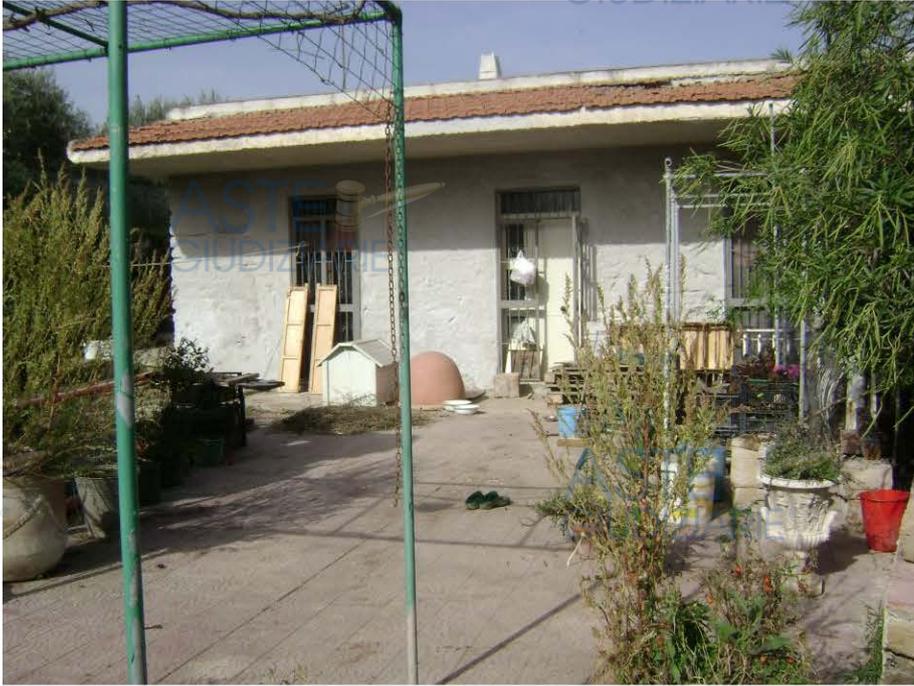
PROSPETTO PRINCIPALE EST

In sede di sopralluogo si è constatata l'eliminazione di due dei quattro pilastri esistenti, mentre il terzo risulta parzialmente demolito e utilizzato come chiusura di una veranda posticcia realizzata sul lato Nord della casa. Infine non sono presenti i due gradini di accesso al villino che sopraelevavano la casa rispetto alla quota del terreno sottostante ma è presente un'intera piattaforma sopraelevata rispetto al terreno circostante di pari altezza.

Le strutture orizzontali di copertura sono costituite da solaio in latero/cemento prefabbricato di spessore 16 +4 cm comprese pendenze, asfaltature di protezione, pluviali ecc. Originariamente sul prospetto anteriore erano presenti n. 4 pilastri in mattoni pieni che sorreggevano la copertura pensile con luce di aggetto pari a 1,80 m., degli originari 4 pilastri ne rimangono due, uno intero nell'angolo Nord-Est e un altro a metà che funge da chiusura alla veranda posticcia costruita su tre file di mattoni di tufo che circonda l'ala Nord della casa. La mancanza di tutti i pilastri originari sta provocando inevitabilmente il cedimento della stessa copertura pensile in corrispondenza del prospetto principale che presenta un'inflessione in mezzeria.

- Facciate: risultano lasciate a grezzo e in molti punti si intravedono i conci arenari con cui sono costituite le pareti in muratura. Si fa presente che originariamente tutti i muri del villino erano intonacati e tinteggiati di rosa, le tracce dell'intonaco originario sono ancora presenti nei prospetti Nord e Ovest.

- Porticato e veranda : il porticato, ottenuto dal prolungamento del solaio di copertura, originariamente era sorretto da quattro pilastri di mattoni pieni a pianta quadrata, attualmente risulta sorretto da un solo pilastro d'angolo di dimensioni 26x26 cm costituito da mattoni pieni sovrapposti e in parte intonacato, la pavimentazione sotto il tetto pensile e a tergo dell'abitazione è lasciata a grezzo. Per quanto riguarda la veranda posticcia presente sull'ala Nord essa risulta chiusa da ringhiera in ferro e pavimentata con piastrelle di ceramica in molti punti sollevate, lesionate e/o

Sarebbe invece essenziale ripristinare i pilastri che sorreggevano la copertura pensile del prospetto principale, che il debitore esecutato ha inspiegabilmente eliminato, provocando un cedimento strutturale sulla stessa copertura.

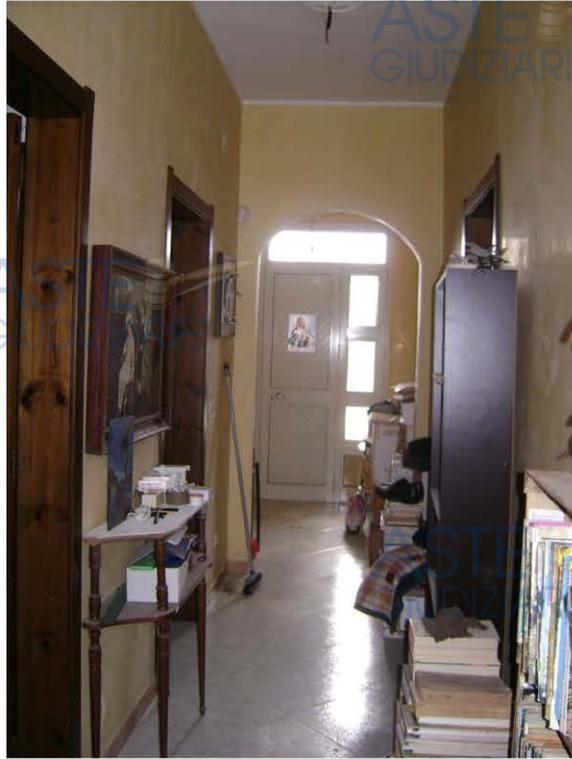
CORRIDOIO INTERNO

- Ingresso e corridoio: disimpegnati da piccolo arco presentano pavimenti in ceramica con posa diagonale; pareti intonacati e tinteggiate di giallo e soffitto di color bianco.

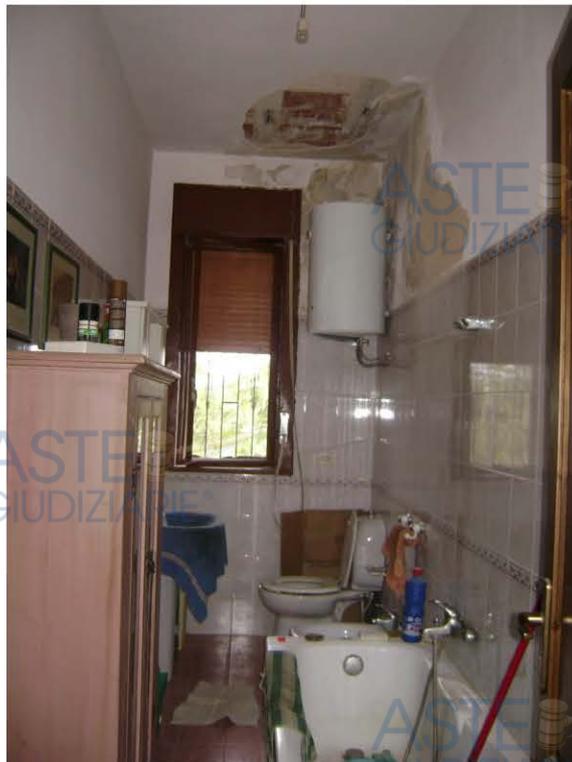
BAGNO

- Bagno: vaso a sedere con cassetta, bidet, lavabo, e vasca in ceramica bianca. Pavimento in piastrelle quadrate di ceramica marrone e rivestimento (per h=180 cm) in piastrelle di ceramica grandi di forma rettangolare di color grigio e rifinite da cornice decorativa in ceramica;

intonaco e tinteggio bianco per la rimanente parte delle partizioni verticali e il soffitto. Si nota la presenza di infiltrazioni sull'angolo Est del soffitto in corrispondenza del soffitto della camera adiacente prima descritta, le infiltrazioni hanno causato il distacco dell'intonaco con esposizione del ferro d'armatura dei travetti del solaio; da quanto affermato dal proprietario esecutato, tali infiltrazioni si sarebbero arrestate nel tempo.

Si constata la presenza di un camino all'interno del salone la cui canna di aspirazione ed evacuazione fumi è ubicata sul terrazzo di copertura adibito a lastrico solare, anche l'impermeabilizzazione del terrazzo andrebbe rifatta

perché presenta sull'estradosso delle fessurazioni che causano le infiltrazioni descritte in precedenza.

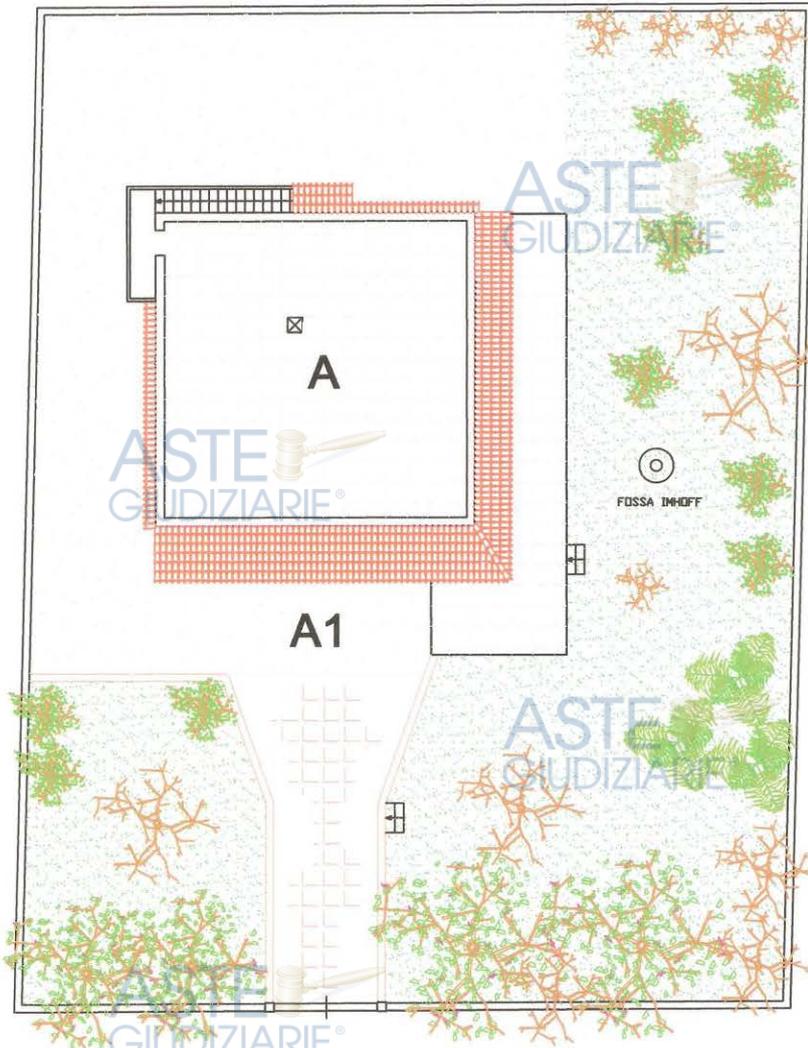
PLANIMETRIA LOTTO scala 1:200

mq. circa; vedi planimetria del lotto redatta dalla sottoscritta CTU e allegata alla fine della presente relazione.

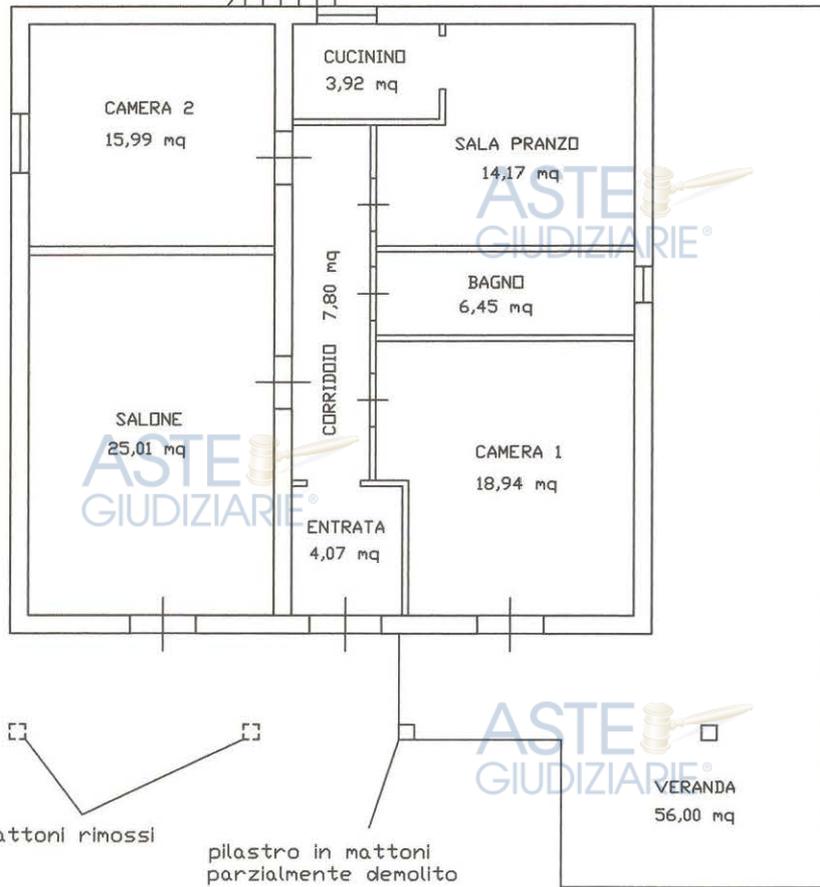
PIANTA VILLINO scala 1:100

In relazione ai dati catastali si è riscontrato che la pianta catastale dell'immobile, rappresentata in scala 1:200, presenta un mero errore materiale nella sua scala di rappresentazione, la quale risulta leggermente inferiore rispetto alla scala 1:200 dichiarata, mentre il relativo progetto in sanatoria disegnato in scala 1:100 dallo stesso tecnico che ha accatastato il

bene risulta corretto e le sue dimensioni reali sono state verificate in situ dal CTU. Nella pianta catastale non sono stati disegnati i quattro pilastri originari, presenti nel progetto in sanatoria, che sorreggevano la copertura pensile del tetto e si riscontra anche una lieve modifica nella tramezzatura interna rispetto al progetto originario approvato in sanatoria; infatti al posto del vano doppio servizio con accesso in fondo al corridoio, oggi è presente un cucinino di dimensioni leggermente superiori e con accesso all'interno della sala pranzo, si riscontra anche la presenza di un'apertura ad arco nell'entrata invece della porta. Anche la scala esterna di accesso al terrazzo di copertura è stata disegnata nella planimetria catastale sul lato sbagliato.

Per regolarizzare i dati castali risultanti, occorre riprodurre la planimetria dell'immobile in scala corretta con le modifiche accertate e riprodotte dalla sottoscritta CTU nelle tavole grafiche allegate.
