## 5. Relazione di Stima

**QUESITO 3 PUNTO I e QUESITO 4 PUNTO I IDENTIFICAZIONE DEL/I BENE/I PIGNORATI**

(cespite C (area di sedime F. 5 P.Illa 916) contro [REDACTED] 263/2012REI, cespite 3\_588/2012REI, cespite B in danno di [REDACTED] 59/2015 REI)

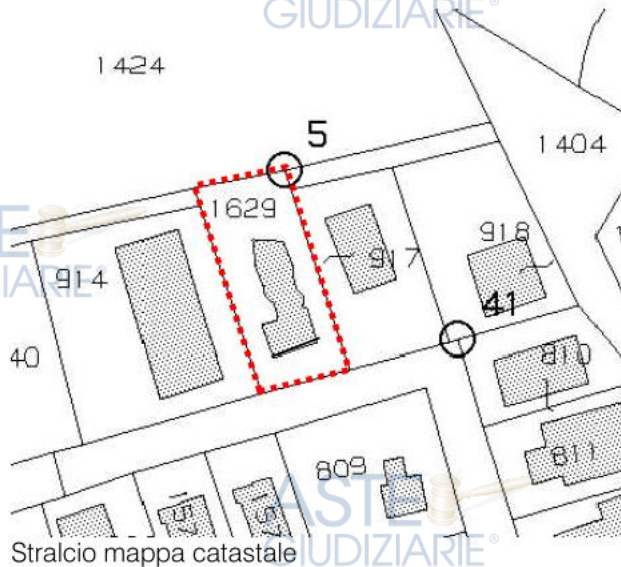
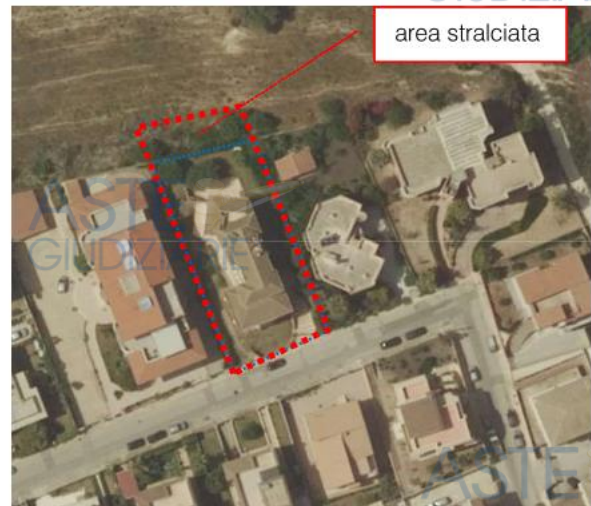
1) dalla visura catastale risulta che il fabbricato pignorato insiste sulla particella catastale n. 1629, della superficie complessiva di **1030 mq**; l'atto di pignoramento descrive il bene come "villetta composta da..." su un'area di **963 mq**, superficie desunta presumibilmente dal titolo di provenienza dell'area ove è specificata come tale (963mq) la superficie effettiva dello stacco di terreno oggetto di vendita, censito alla p.lla 916, stessa superficie indicata nel conteggio planivolumetrico nel titolo edilizio;

dal rilievo eseguito in sede di sopralluogo, si rileva che la superficie effettivamente disponibile e in uso esclusivo al fabbricato è pari a circa 978 mq, includendo fabbricato e corte pertinenziale; risulta una discrepanza di circa 52 mq rispetto alla superficie catastale; tale differenza sembra riconducibile a una porzione di area "stralciata di fatto", verosimilmente destinata a futura cessione per uso pubblico (strada), che risulta materialmente sottratta alla disponibilità del compendio immobiliare, pur non essendo oggetto di frazionamento, trascrizione o voltura.

2) l'area di pertinenza non è rappresentata nella planimetria dell'unità abitativa;

La difformità di cui al punto 1 può essere dovuta ad errore storico della mappa, a cessione priva di riferimento catastale, esproprio o cessione non trascritta né registrata: tale difformità nei limiti dei dati disponibili potrà essere regolarizzata mediante presentazione di atto geometrico che dia atto dello stato dei luoghi previa rilevazione topografica, procedendo ad individuare l'area "porzione non più di fatto" con linea tratteggiata non risultando trasferita a terzi.

La difformità di cui al punto 2 va rettificata mediante presentazione di variazione catastale con procedura docfa.

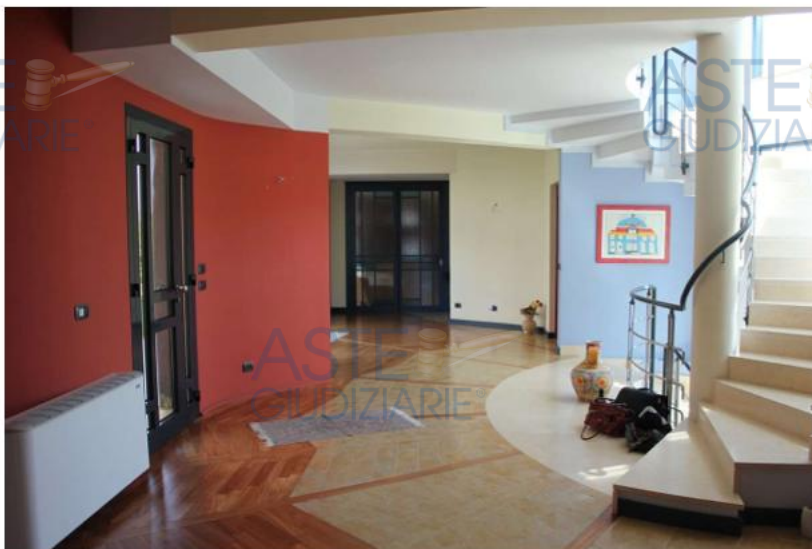
Il vano che ospita la scala è pavimentato con disegno a terra dell'ellisse:

- al piano terra ed al piano primo il pavimento del vano scala è concepito come elemento decorativo e compositivo, ricostruendo sul calpestio l'andamento ellittico della scala stessa; da questo centro geometrico si irradiano motivi a raggiera che si espandono nell'ambiente circostante, realizzati con un sapiente accostamento di materiali, marmo, parquet e gres, che disegnano raggi e punte di stella; il disegno del pavimento, oltre a enfatizzare la centralità della scala, contribuisce a definire i percorsi interni e a valorizzare la spazialità dell'atrio a piano terra e del disimpegno a piano primo;

- al piano secondo la parte centrale è la tromba delle scale, segue rifascio in pietra, poi pietrine e poi il parquet disposto a raggiera in tutto lo spazio,

La scala con forma elicoidale con pilastro colonna in corrispondenza di uno dei due fuochi dell'ellisse, a giorno, è rivestita interamente in marmo ed illuminata dalla grande vetrata che la delimita nello sviluppo della rampa; il parapetto è in acciaio.
