# TRIBUNALE DI SIRACUSA

**ESECUZIONE IMMOBILIARE N° 29/2019 R.G.**

STIMA DEI BENI PIGNORATI

RELAZIONE QUARTA PARTE

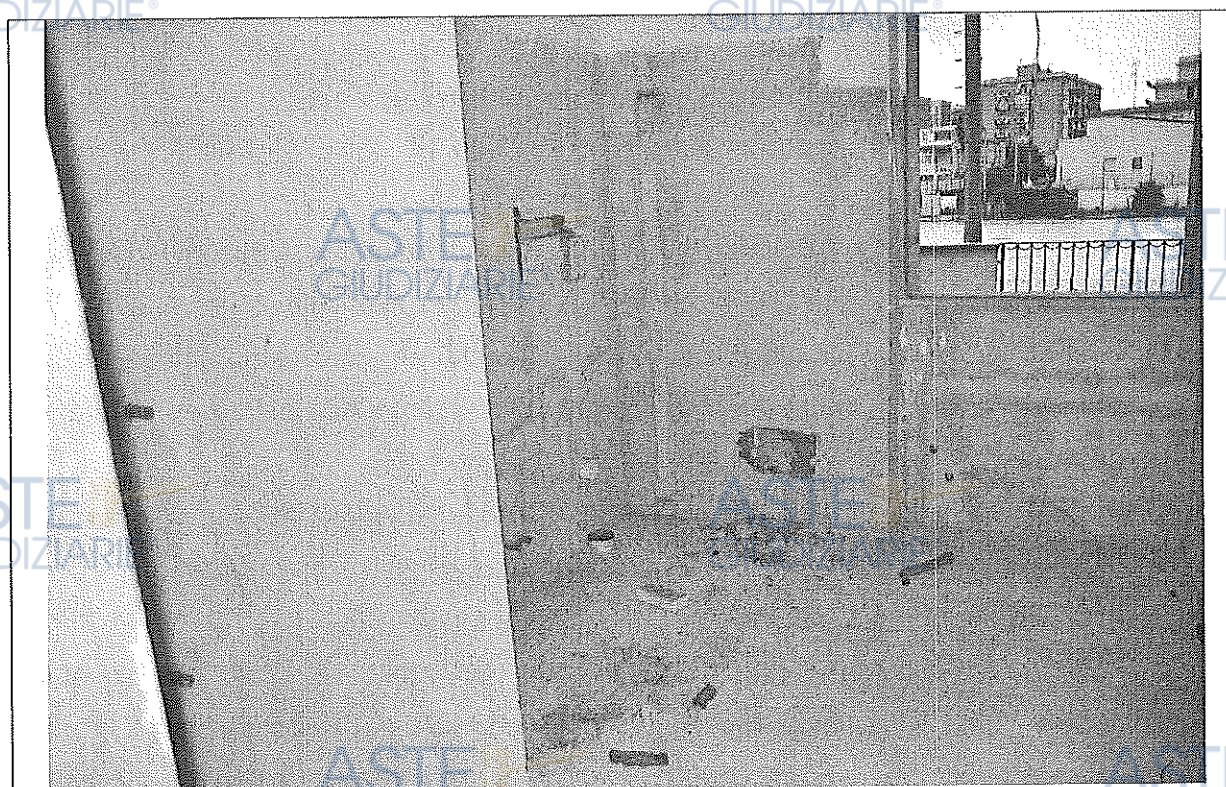
Foto n. 37 – Servizio igienico privo di sanitari

Allo stato attuale l'appartamento, fatta eccezione per i balconi, è ancora allo stato grezzo, solo in alcune aperture sono stati collocati infissi esterni, per il resto l'appartamento è privo di qualsiasi rifinitura (vd. foto n. 37 e 38). Nel corso della visita ho inoltre appurato che la configurazione attuale dell'appartamento è in linea di massima rispondente alla documentazione allegata alla Concessione Edilizia n. 301/08 rilasciata dal Comune di Siracusa e alla planimetria catastale prodotta dall'Agenzia delle Entrate di Siracusa, riportata nel seguito.

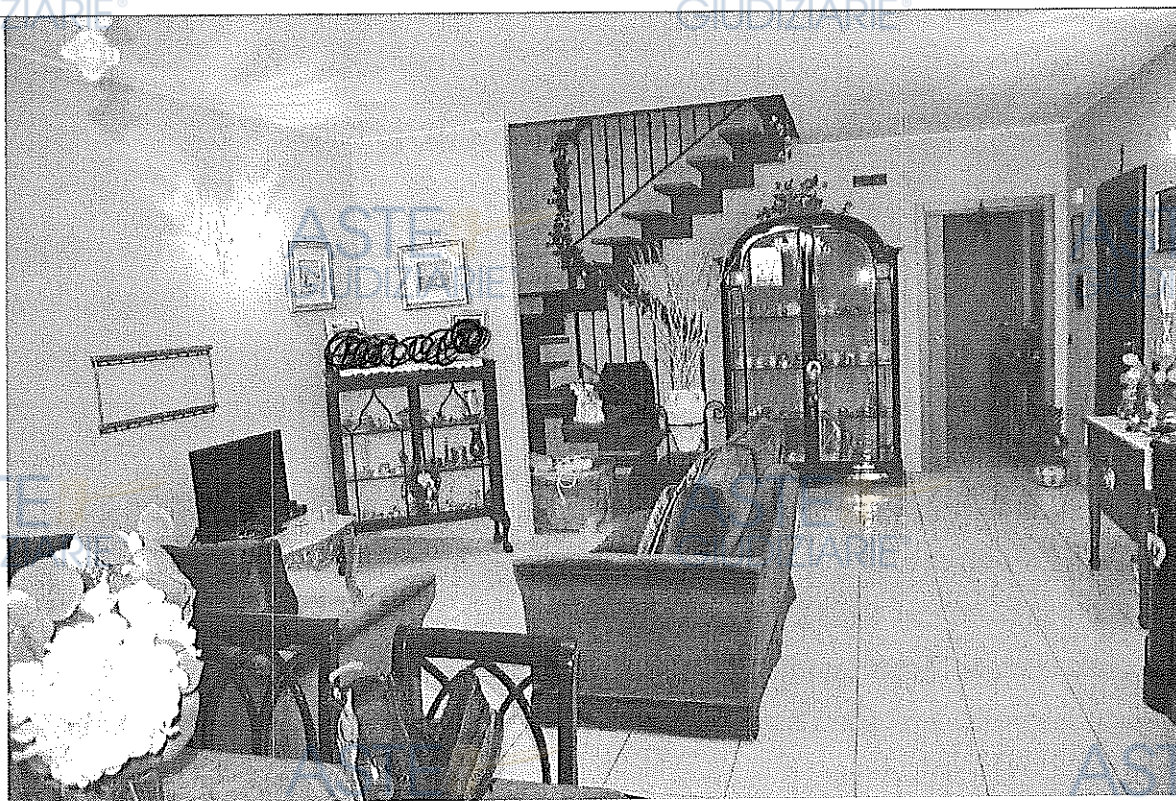
Foto n. 41 – Vista del salone

Allo stato attuale l'appartamento è composto di un ampio salone, tre camere da letto, due servizi igienici, una cucina ed un piccolo ripostiglio. Tutti i vani sono direttamente illuminati dall'esterno ad eccezione del ripostiglio (vedi planimetria riportata nel seguito e foto n. 41 e 42). Le finiture interne sono di categoria medio alta, in particolare nell'appartamento sono stati utilizzati i seguenti materiali: pavimenti in ceramica, infissi esterni in alluminio preverniciato effetto legno dotati di vetrocamera, oscuranti esterni, porta d'ingresso blindata, infissi interni in legno tamburato, tinteggiatura del tipo tradizionale eseguita con ducotone, scala interna in ferro e legno, impianto gas metano per la cucina e per l'acqua calda. Inoltre ciascun vano dell'appartamento è dotato di impianto per il riscaldamento/raffrescamento a funzionamento elettrico. Nel corso del sopralluogo non sono stati rilevati, all'interno dell'appartamento, problemi di umidità o di altra natura. Nel corso della visita ho inoltre appurato che la configurazione attuale dell'appartamento è in linea di massima rispondente alla documentazione allegata alla Concessione Edilizia n. 301/08 rilasciata dal Comune di Siracusa e alla planimetria catastale prodotta dall'Agenzia delle Entrate di Siracusa, riportata nel seguito.
