TRIBUNALE DI SIRACUSA

ESECUZIONE IMMOBILIARE N° 29/2019 R.G.

STIMA DEI BENI PIGNORATI

Stima degli appartamenti

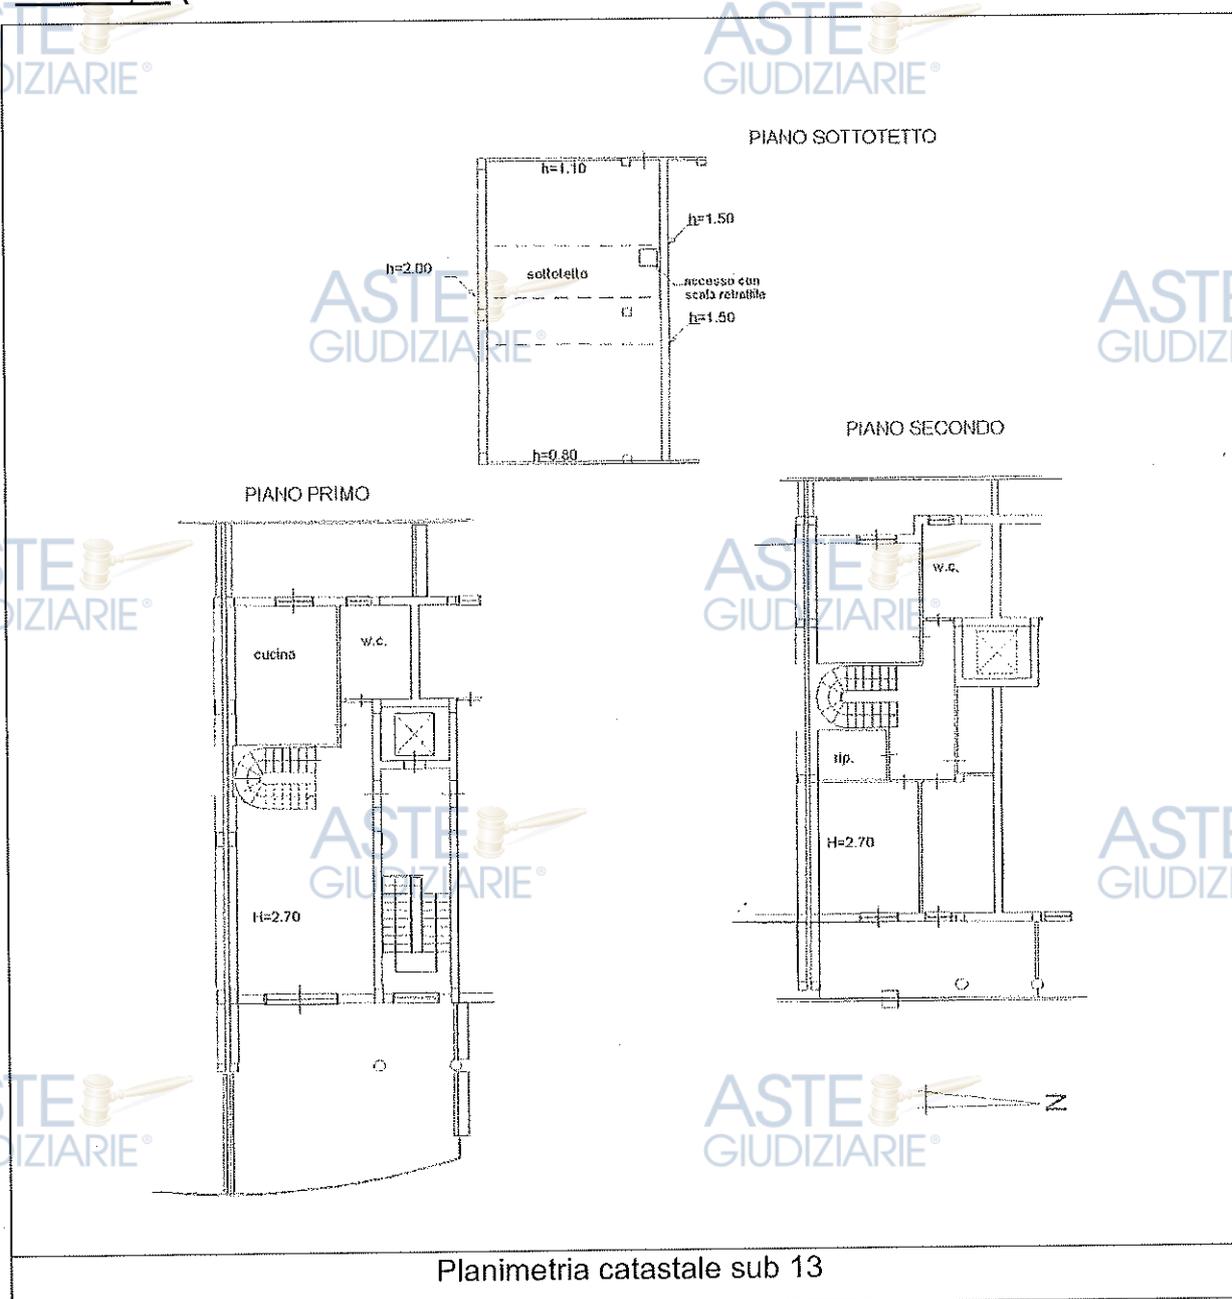
Planimetria catastale sub 13

L'appartamento pignorato è sito al primo piano dell'edificio ed ha accesso dal civico 62, attraverso un corpo scala interno alla palazzina, dotato di vano ascensore ancora da collaudare. Nel corso della visita ho appurato che la configurazione attuale dell'appartamento non è rispondente alla documentazione allegata alla Concessione Edilizia n. 301/08 rilasciata dal Comune di Siracusa e alla planimetria catastale prodotta dall'Agenzia delle Entrate di Siracusa, riportata nel seguito. Infatti, ho riscontrato che l'immobile, originariamente di tipologia duplex, ha subito delle modifiche finalizzate a rendere indipendenti i due livelli ed ottenere due distinte unità immobiliari: una al piano primo e l'altra al piano secondo. Le modifiche apportate riguardano: l'eliminazione della scala di collegamento interna e la realizzazione di un'ulteriore rampa di scale in lamierino zincato, collocata nel vano scala comune ai sub 13 e 14 (foto n. 47).

Evidenzio che sarà necessario regolarizzare la planimetria catastale eseguendo il frazionamento della particella. Tali costi sono stimati forfettariamente in euro 750,00 per ciascuna unità abitativa e includono spese tecniche, imposte e diritti di segreteria.

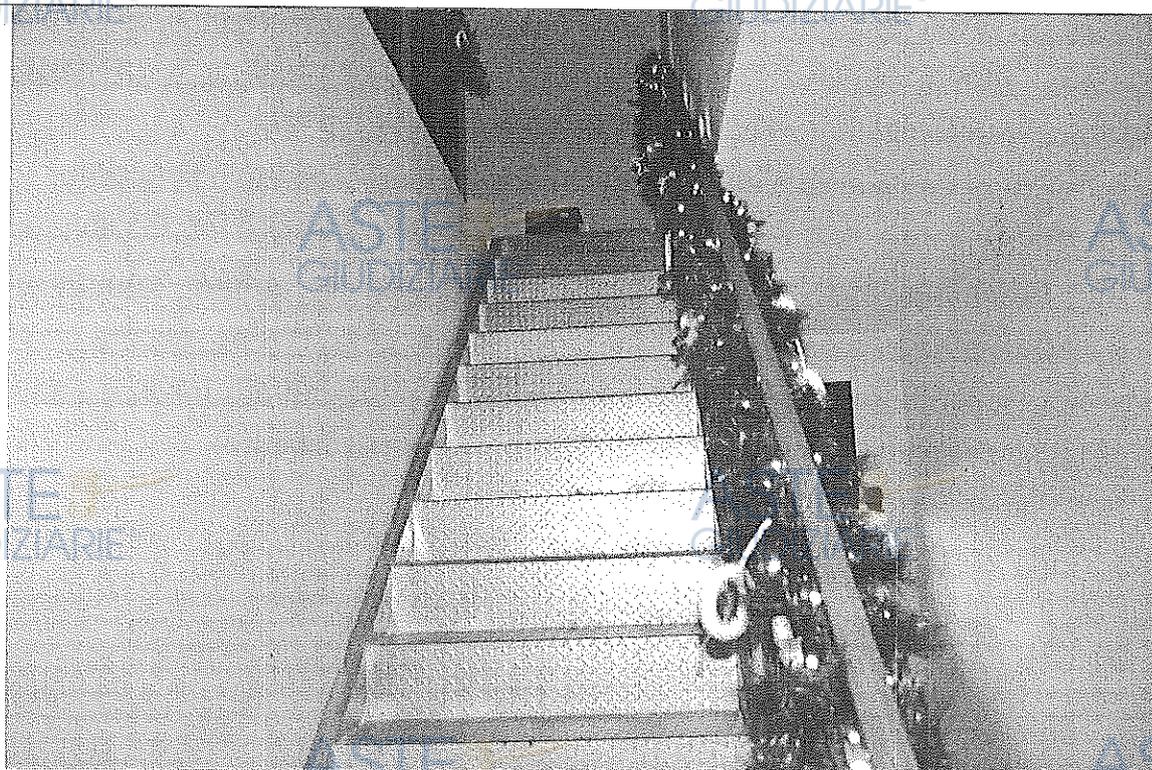
Foto n. 47

Rampa in lamierino zincato realizzata nel vano scala comune ai sub 13 e 14

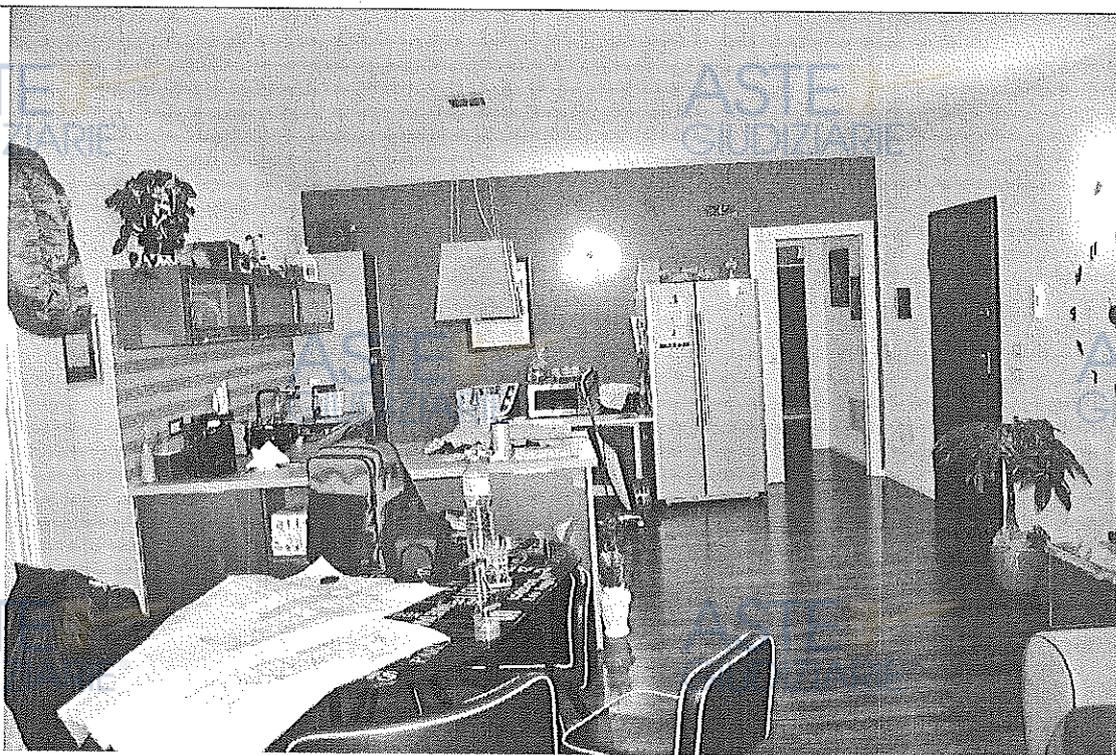
Foto n. 48 – Vano cucina/soggiorno piano primo

L'appartamento al piano primo, avente superficie di circa 83,55 mq e due balconi di circa 65 mq, è composto di un'ampia cucina/soggiorno, una camera da letto ed un servizio igienico (vedi foto n. 48). Le finiture interne sono di categoria medio alta, in particolare sono stati utilizzati i seguenti materiali: pavimenti in laminato, infissi esterni in alluminio preverniciato effetto legno dotati di vetrocamera, oscuranti esterni, porta d'ingresso blindata, infissi interni in legno tamburato, tinteggiatura del tipo tradizionale eseguita con ducotone, impianto di riscaldamento cucina e acqua calda a gas metano, impianto di condizionamento nel vano cucina/soggiorno.

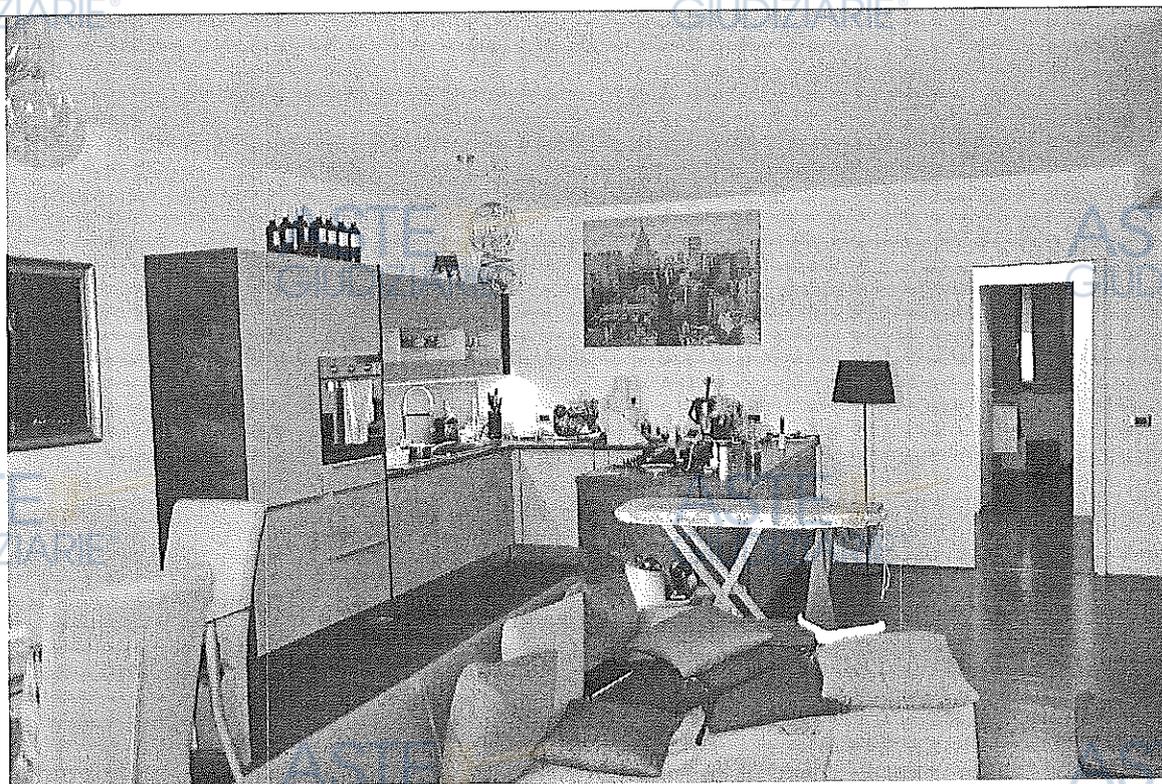
Foto n. 49 – Vano cucina/soggiorno piano secondo

L'appartamento al piano secondo, invece, ha una superficie di circa 92 mq, due balconi aventi superficie complessiva di circa 30,70 mq ed un sottotetto di 67,10 mq, a cui si accede per mezzo di una scala interna. Allo stato attuale l'appartamento è composto di un'ampia cucina/soggiorno, una camera e due servizi igienici (vd. foto n. 49 e 50). Le finiture interne sono di categoria medio alta, in particolare sono stati utilizzati i seguenti materiali: pavimenti in laminato, infissi esterni in alluminio preverniciato effetto legno dotati di vetrocamera, oscuranti esterni, porta d'ingresso blindata, infissi interni in legno tamburato, tinteggiatura del tipo tradizionale eseguita con ducotone, impianto di

riscaldamento cucina e acqua calda a gas metano, impianto di condizionamento nel vano cucina e nella camera da letto (vedi foto n. 49 e 50). Nel corso del sopralluogo non sono stati rilevati, all'interno degli appartamenti, problemi di umidità o di altra natura.

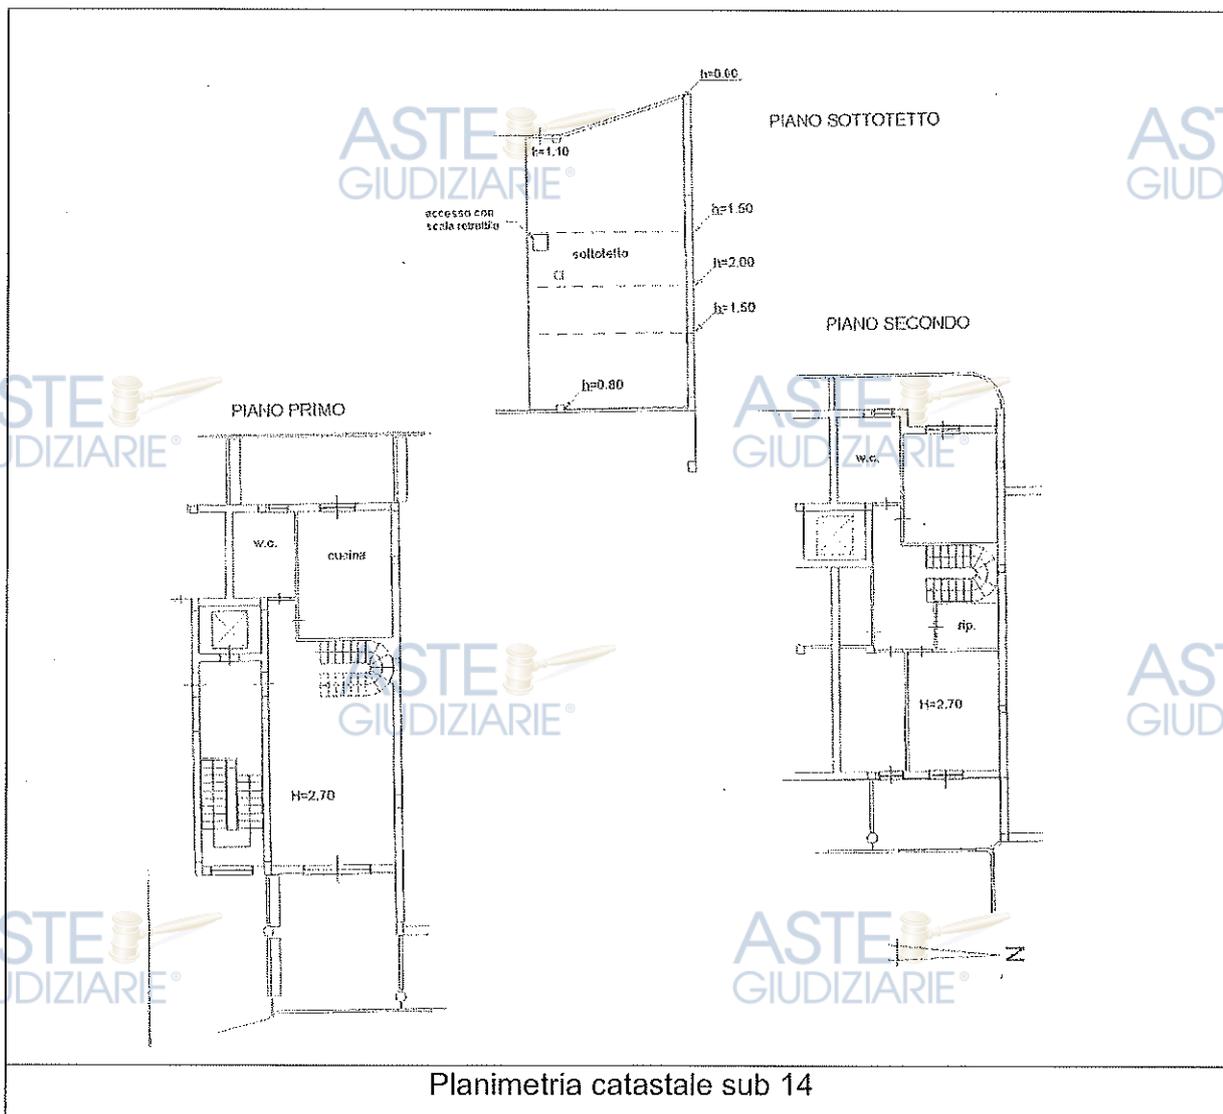
L'appartamento al piano primo, avente superficie di circa 83,55 mq e due balconi di circa 40 mq, è composto di un'ampia cucina/soggiorno, una camera da letto ed un servizio igienico (vedi foto n. 51 e 52). Le finiture interne sono di categoria medio alta, in particolare sono stati utilizzati i seguenti materiali: pavimenti in gres, infissi esterni in alluminio preverniciato effetto legno dotati di vetrocamera, oscuranti esterni, porta d'ingresso blindata, infissi interni in legno tamburato, tinteggiatura del tipo tradizionale eseguita con ducotone, impianto di riscaldamento, cucina e acqua calda a gas metano, impianto di condizionamento nel vano cucina e nella camera da letto. L'appartamento al piano secondo, invece, ha una superficie di circa 92 mq, due balconi aventi superficie complessiva di circa 24 mq ed un sottotetto di 70,70 mq, a cui si accede per mezzo di una botola. Allo stato attuale l'appartamento benché dotato di pavimentazione e tramezzature, non è ancora completamente rifinito, infatti mancano le porte interne, tutti i vetri negli infissi esterni, i sanitari nel servizio igienico, gli impianti sia elettrico che idrico. Tutti i vani sono direttamente illuminati dall'esterno ad eccezione del ripostiglio (vedi planimetria riportata nel seguito e foto n. 53 e 54).

Nel corso del sopralluogo non sono stati rilevati, all'interno degli appartamenti, problemi di umidità o di altra natura. Evidenzio che sarà necessario regolarizzare la planimetria catastale eseguendo il frazionamento della particella, tali costi sono stimati forfettariamente in euro 750,00 per ciascuna unità abitativa e includono spese tecniche, imposte e diritti di segreteria.

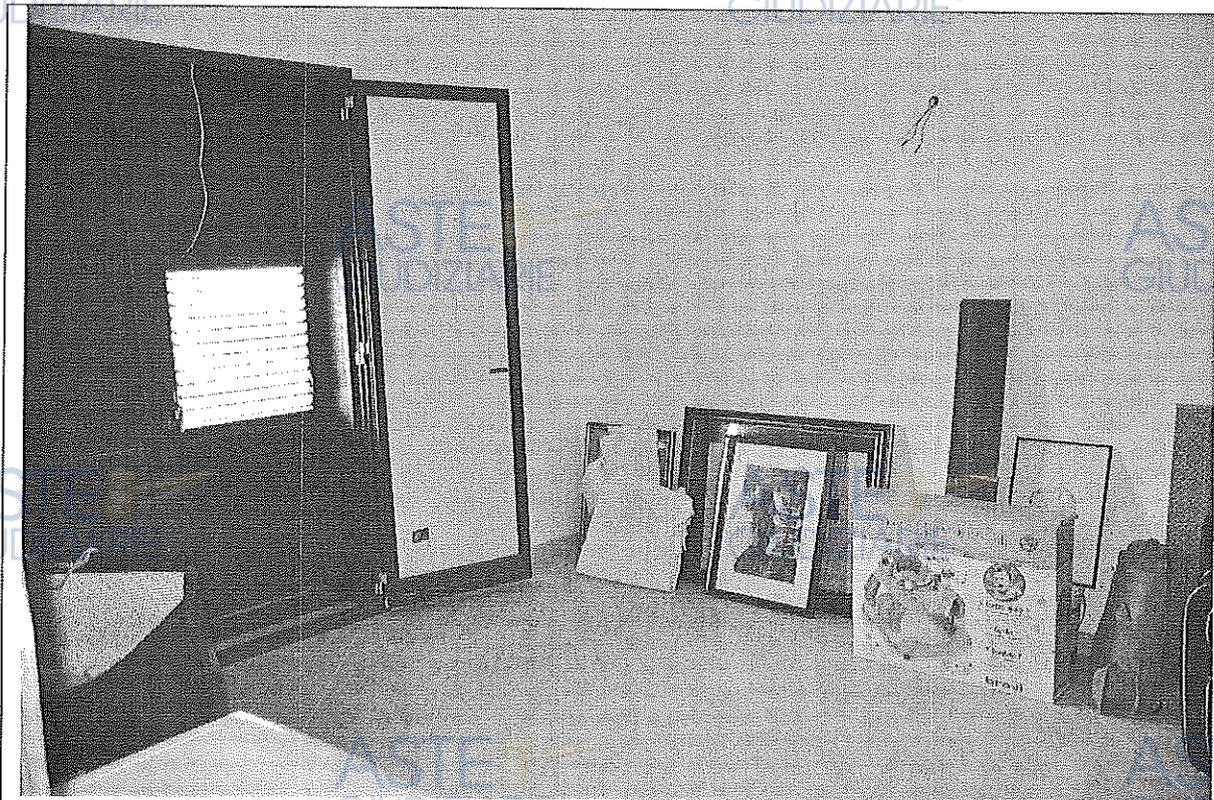
Foto n. 53 – cucina piano secondo

Ritenendo più attendibili le risultanze dell'analisi di mercato, per stimare gli appartamenti ho considerato il valore unitario di riferimento più alto, poiché ho tenuto conto del fatto che gli immobili sono di recente edificazione. Per quanto attiene l'appartamento al piano secondo ho ridotto l'importo del 20% poiché lo stesso necessita ancora di lavori di finitura.

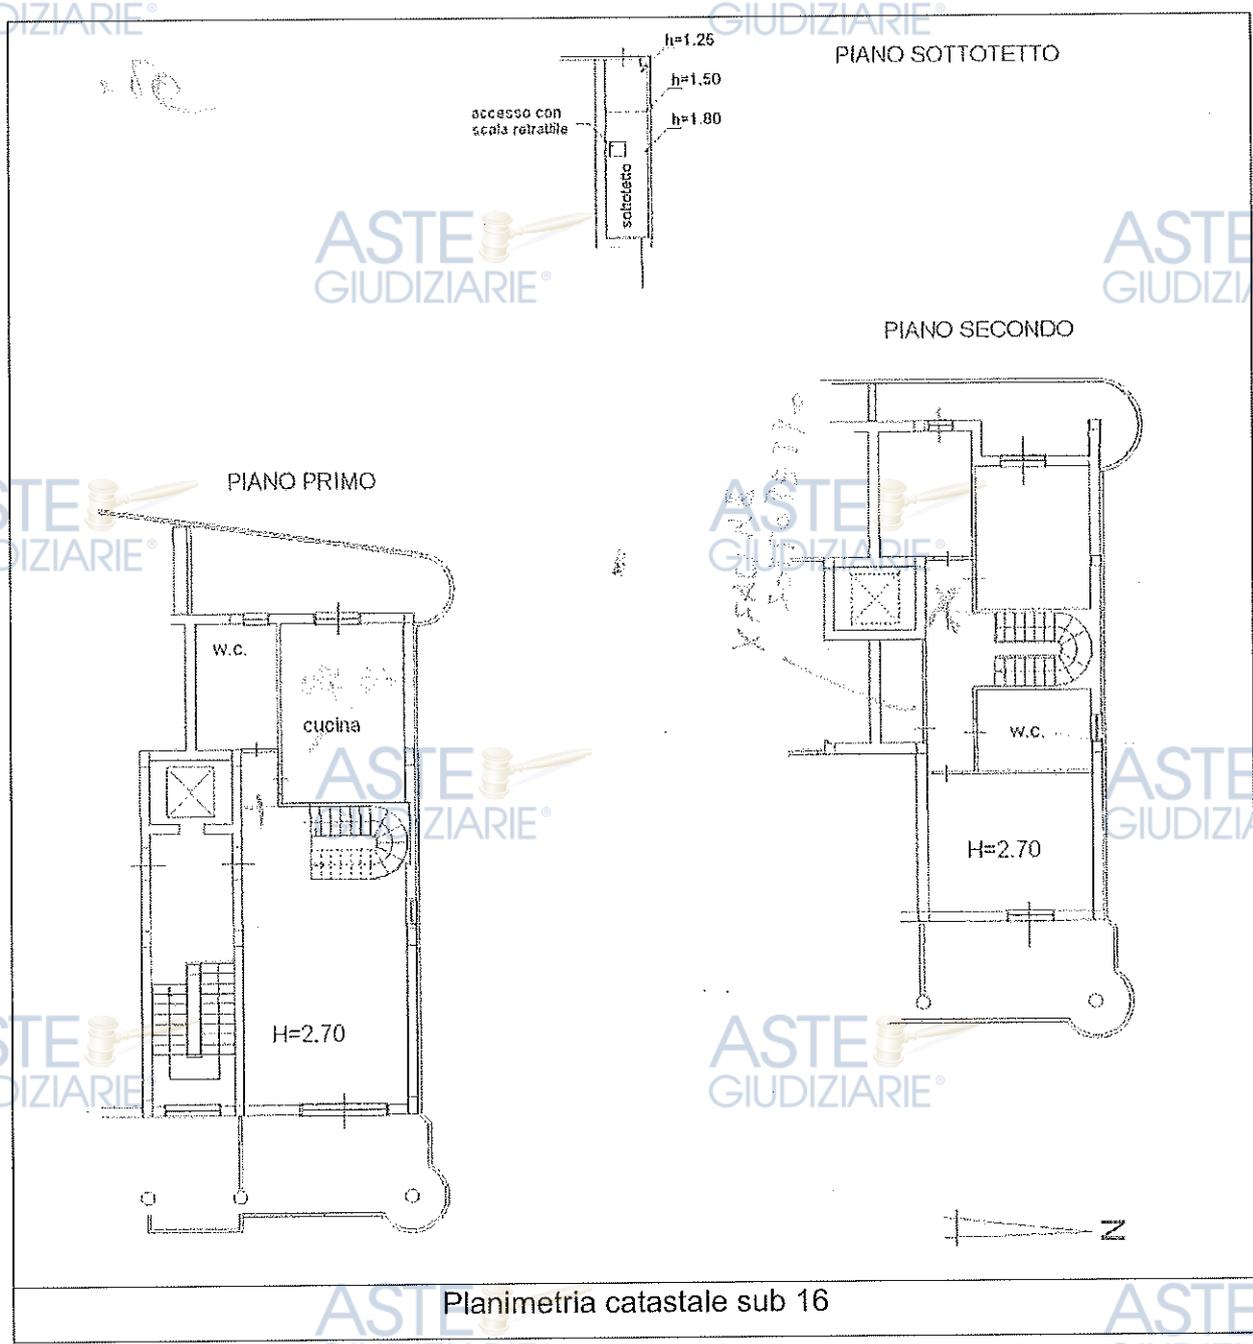
Planimetria catastale sub 16

L'appartamento ha uno sviluppo planimetrico pressoché rettangolare, una superficie di circa 169,55 mq, quattro balconi aventi superficie complessiva di circa 69,50 mq ed un piccolo sottotetto di 6,65 mq, a cui si accede per mezzo di una botola.

Allo stato attuale l'appartamento è composto di un ampio salone, quattro camere, due servizi igienici, di cui uno ancora senza sanitari, ed un piccolo ripostiglio.

Tutti i vani sono direttamente illuminati dall'esterno ad eccezione del ripostiglio (vedi planimetria riportata nel seguito e foto dalla n. 55 alla n. 57).
