**TRIBUNALE DI SIRACUSA**  
**Sezione II - Esecuzioni immobiliari**

Procedura n. 29/2019 R.G. Es. promossa da ARAGORN NPL 2018 S.r.l.

**RELAZIONE CHIARIMENTI**

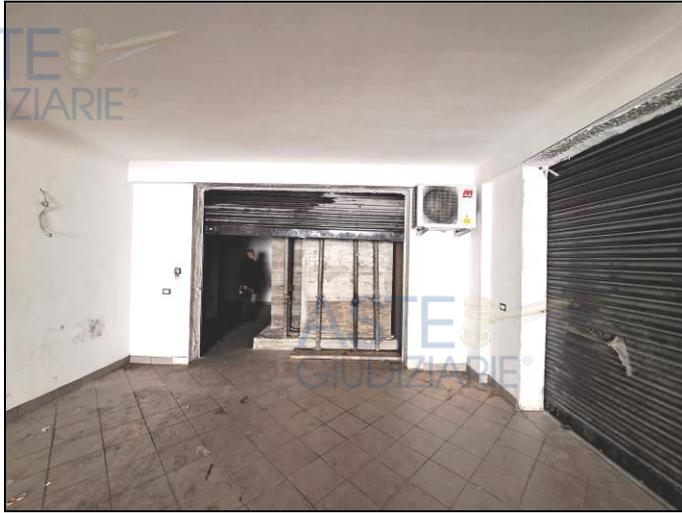
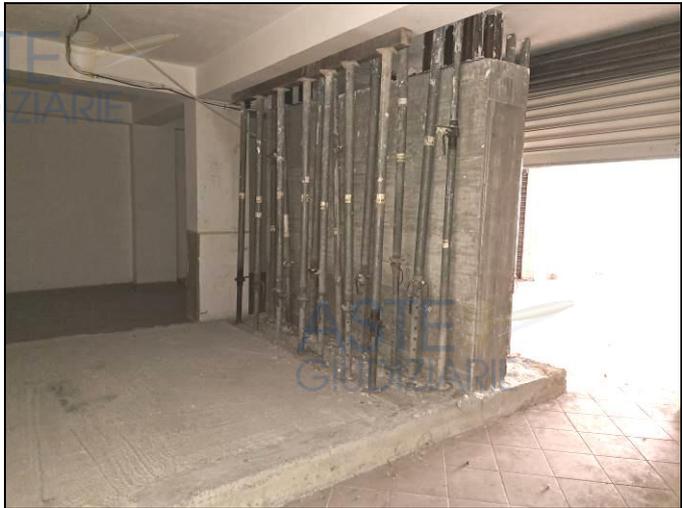
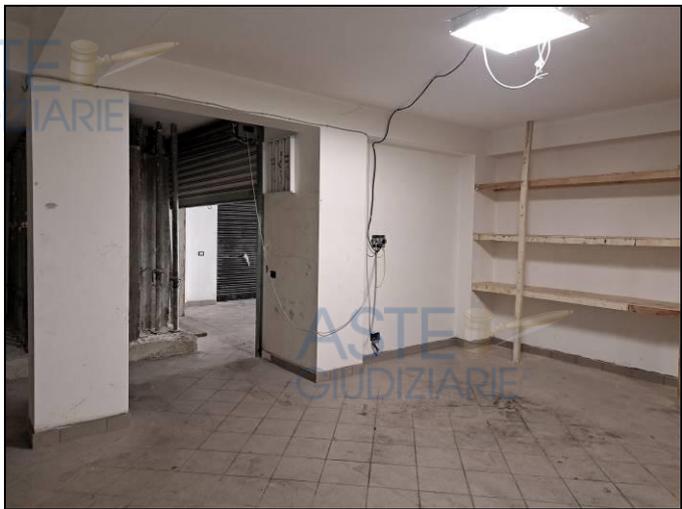
Nel corso del sopralluogo richiesto dal G.E. per rilevare lo stato del deposito al piano interrato distinto in catasto al foglio 30, p.lla 1166 sub 24, è stata accertata la realizzazione di opere di rinforzo di una parte del solaio di copertura, costituite da un setto ed una piastra di base in c.a. e da una serie di puntelli metallici, come da foto di seguito riportate (foto 1-2-3).

La zona di solaio rinforzata corrisponde, a livello del soprastante piano terra, al calpestio della sala MRI del poliambulatorio ove risulta collocato un pesante macchinario diagnostico.

Le opere di rinforzo riducono la funzionalità del deposito non consentendo l'accesso agli autoveicoli e riducendo lo spazio utilizzabile.

Per le stesse opere non sono stati rinvenuti né il titolo autorizzativo edilizio né il previsto deposito di progetto presso il competente ufficio del Genio Civile.

Ai fini della vendita, trattandosi di un intervento che riguarda il solaio in comune con il soprastante poliambulatorio, si ritiene necessario accorpare quest'ultimo ed il deposito in un unico lotto.

Il valore dell'immobile, ad avviso dello scrivente, deve inoltre essere rideterminato in relazione alla ridotta funzionalità ed ai costi che occorrerà sostenere per regolarizzare le nuove opere di rinforzo sia dal punto di vista urbanistico che strutturale.

Questi ultimi sono stimati in circa € 5.000,00, comprensivi di spese tecniche, prelievi di campioni, oblazioni, diritti ed imposte.

La riduzione di valore per ridotta funzionalità è invece stimata considerando un attendibile deprezzamento della zona coinvolta dalle opere di rinforzo, come segue:

$\text{mq } 45 \times \text{€}/\text{mq } 500,00 \times 0,70 = \text{€ } 15.750,00$

Il valore finale del deposito resta pertanto così rideterminato:

$\text{mq } 141 \times \text{€}/\text{mq } 500,00 - \text{€ } 15.750,00 - \text{€ } 5.000,00 = \text{€ } 49.750,00$
