**TRIBUNALE DI SIRACUSA**  
**SEZIONE ESECUZIONI MOBILIARI E IMMOBILIARI**

*PROCEDURA DI ESECUZIONE IMMOBILIARE N. 301/2000*

**RELAZIONE**  
**DEL CONSULENTE TECNICO DI UFFICIO**

Lotto N.1 : Villino in c.da Mercieri  
Saiazza con terreno di pertinenza

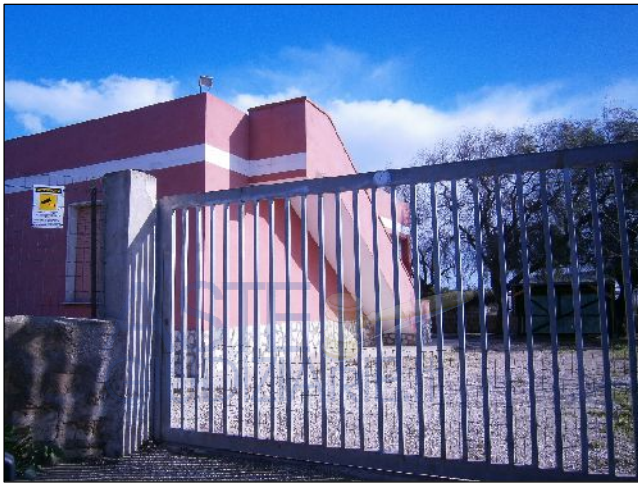
Foto 1: Ingresso al villino sito in Pachino in contrada Mercieri/Saiazza censito all'N.C.T. Fg.23, P.la 934.

Villino a piano terra (foto n. 1) con accesso da cancello elettrico e sovrastante terrazza piana calpestabile, scoperta e d'uso esclusivo, dotato di veranda e terreno di pertinenza( foto n. 2-3).

Al villino si accede superando un cancello elettrico posto su strada interpoderale (foto n. 1). Percorrendo il vialetto di ingresso si giunge alla veranda coperta (foto n. 2-3) da cui si accede superata la porta posta a Nord all'interno dell'immobile (foto n. 4 -TAV 2 elab.grafico)

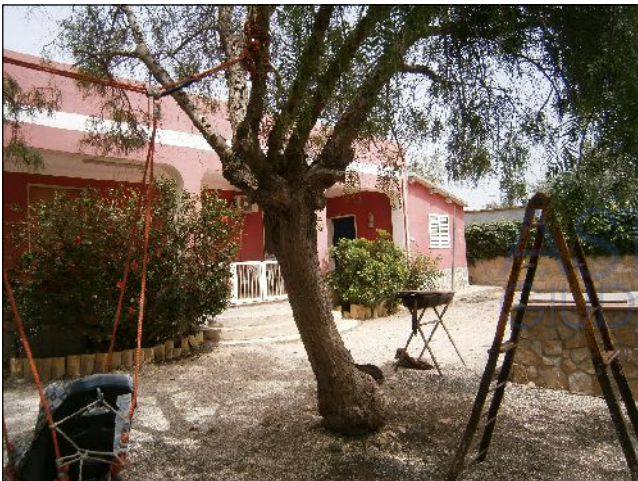
Foto 3: Vista della veranda dal terreno di pertinenza

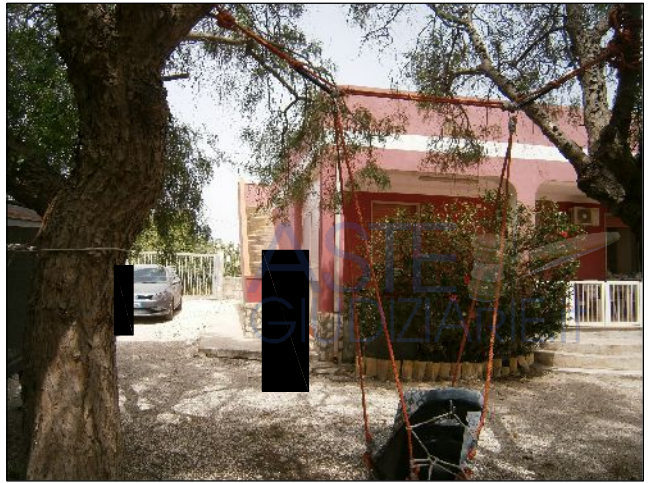
Foto 2: Vista del terreno di pertinenza del villino, posto sul retro di cui al fg. 23 p.la 210.

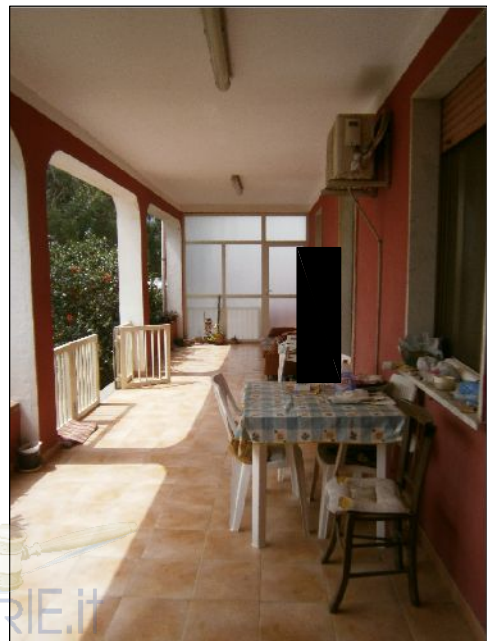
Foto 4: veranda coperta

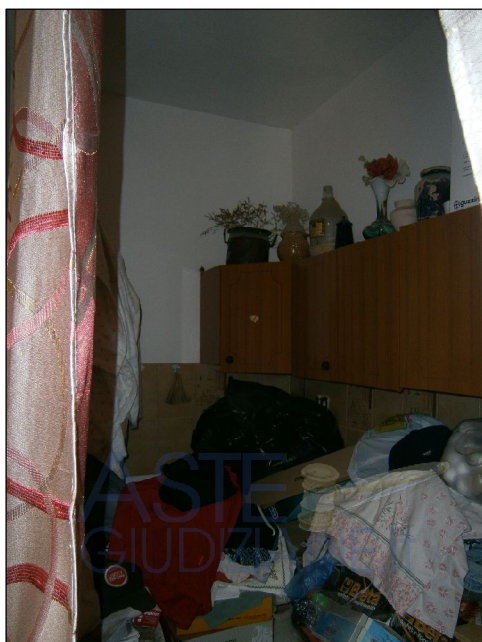
Foto 11: angolo cottura

Dalla porta di ingresso si accede a un grande vano cucina - soggiorno ("K"), di forma rettangolare, con a destra angolo cottura (vedi foto n. 11), dotato di finestra posta a sud prospiciente la veranda d'ingresso; sul vano cucina-soggiorno si affacciano n. 2 porte poste ad ovest che immettono rispettivamente nei vani camera 1 ("C1"- vedi foto n. 6) e camera 2 ("C2" - vedi foto n. 7), entrambi dotati di finestre; continuando in direzione Nord sul vano "K" si affacciano n. 2 porte che immettono nel vano bagno ("WC") dotato di finestra (vedi foto n. 8) e nella camera 3 ("C3") dotata di finestra (vedi foto n. 9). Proseguendo in direzione est una porta immette nel vano ripostiglio ("R" - vedi foto n. 10).

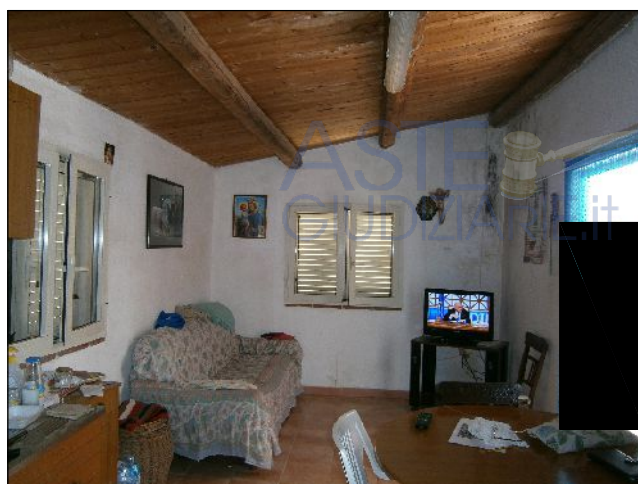
Foto 12: vano deposito adibito a cucina - soggiorno (posto a nord-est)

Il villino ha un ulteriore vano attualmente adibito a soggiorno-cucina (vedi foto n. 12 - 13) a cui si accede dalla veranda esterna tramite porta posta ad Est ma con destinazione urbanistica deposito/magazzino.

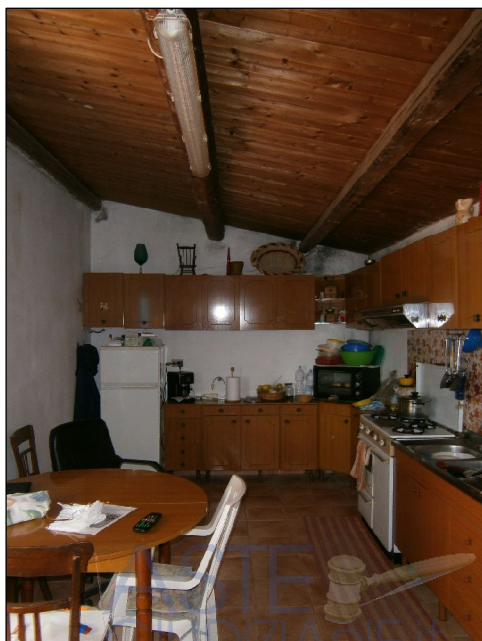
Foto 13: vista dello stesso vano posto a Nord- Est

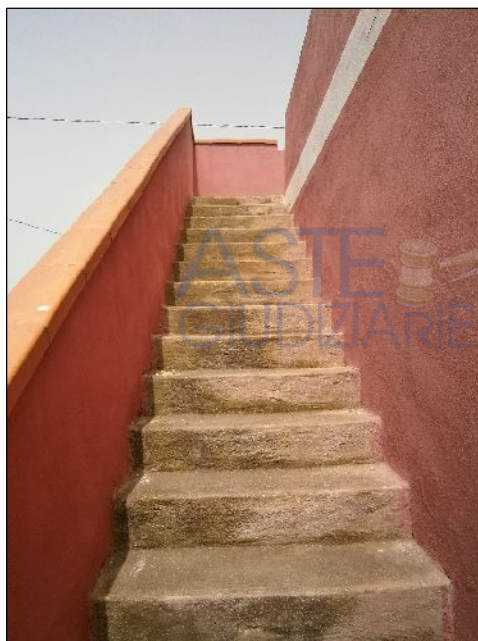
Foto 14 : scala di accesso alla terrazza calpestabile posta sul prospetto sud/ovest.

Sul prospetto Ovest è posta la scala esterna in cls priva di finiture che conduce al piano copertura (vedi foto n. 14). La terrazza di copertura è calpestabile e pavimentata con marmette di cemento (vedi foto n. 15).

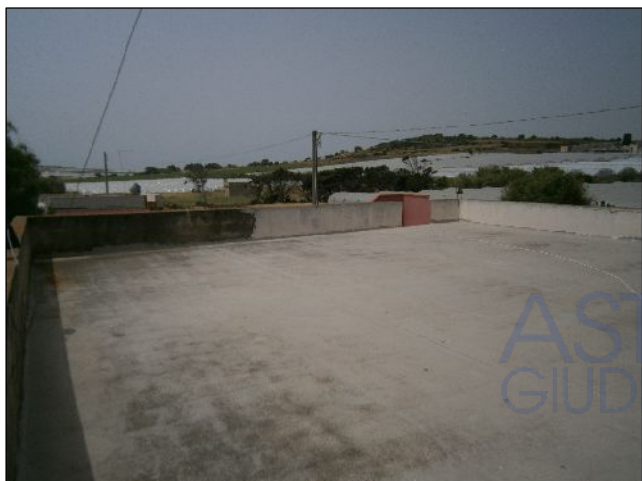
Foto 15: terrazza calpestabile

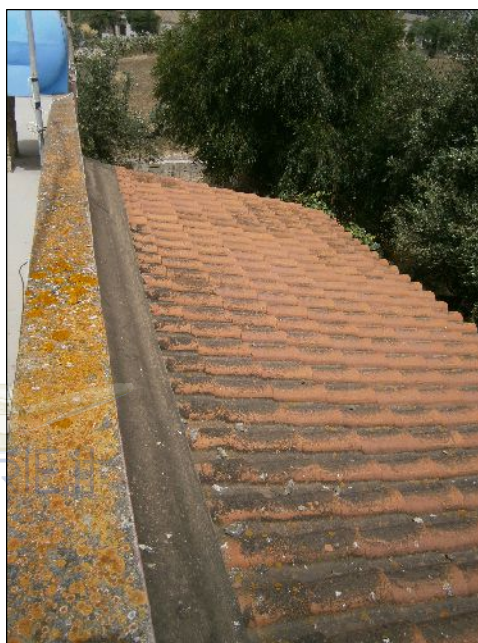
Foto 16: copertura del vano cucina-soggiorno

La copertura del corpo aggiunto (deposito) è a falda inclinata, realizzata con struttura in legno e manto di copertura in tegole di colore rosso (foto n. 16).

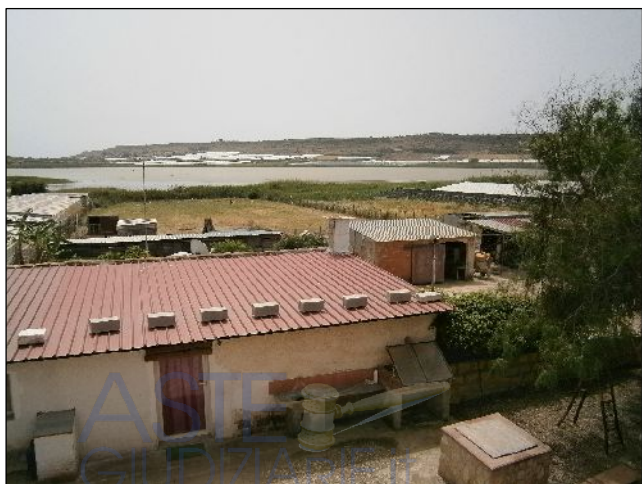
Foto 17: vista dell' immobile-deposito non censito, del volume tecnico e delle strutture in legno con in fondo il pontone Merghella confinante con il 222

(foto n. 29), un vano deposito realizzato in muratura (foto n. 28) ed un fabbricato anch'esso in muratura ad una elevazione fuori terra adibito ad abitazione, non censito e non presente in atti (vedi foto n. 17-18).

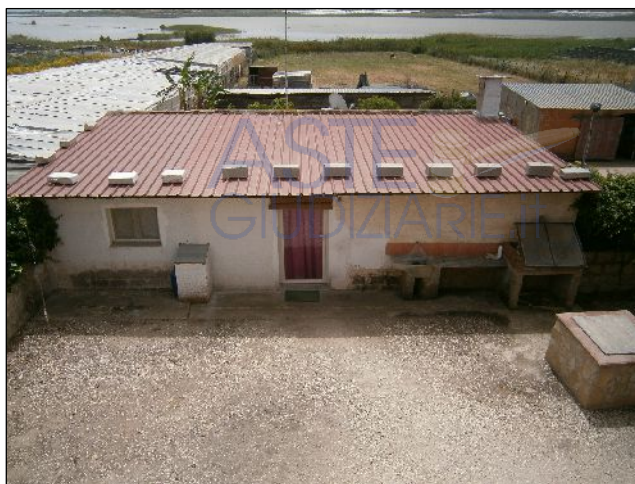
Foto 18: vista dell' immobile-deposito non censito con l'accesso dal terreno di pertinenza del villino

Al locale si accede da n. 2 ingressi sia tramite una porta posta lungo il prospetto esposto a Nord (foto 18), che da una porta posta sul prospetto Ovest (foto 26).

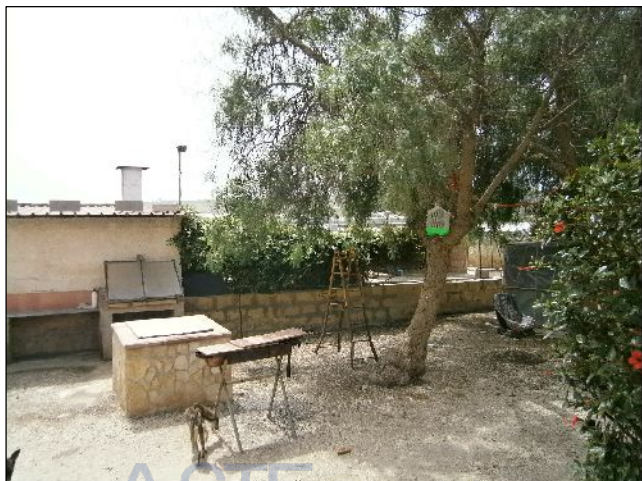
Foto 25: vista terreno di pertinenza del villino e del muretto di recinzione che separa le due porzioni di terreno

Il terreno su cui insiste il villino ha forma trapezoidale con un'area libera di pertinenza (estesa mq. 491,00) ed è recintato su tutti i lati (vedi foto n. 25). Sul terreno rimanente, di forma rettangolare che si estende per maggiore superficie (mq. 3725) insistono n. 2 strutture in legno pressoché fatiscanti adibite a stalla (vedi foto n. 30), una struttura in ferro anch'essa adibita a ricovero animali

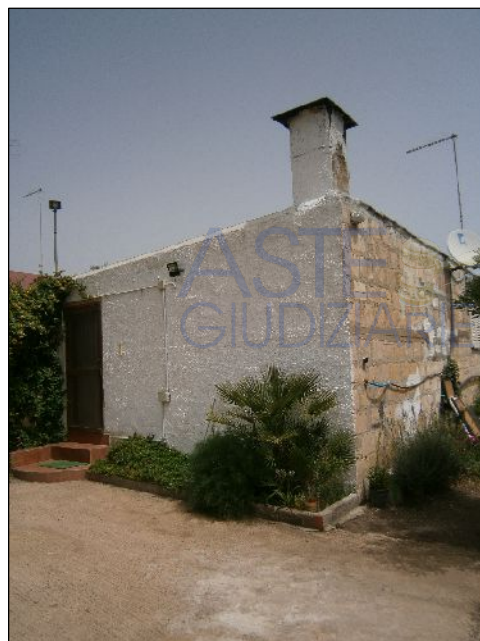
Foto 26: vista dell'ingresso principale all'immobile-deposito non censito

Detto fabbricato in muratura è dotato di due porte d'ingresso: l'accesso principale è posto sulla porzione di terreno detto residuale (v. foto 26) ed il secondario è posto sul terreno di pertinenza del villino (foto 18). Entrambi gli accessi immettono nel medesimo vano adibito a cucina soggiorno.

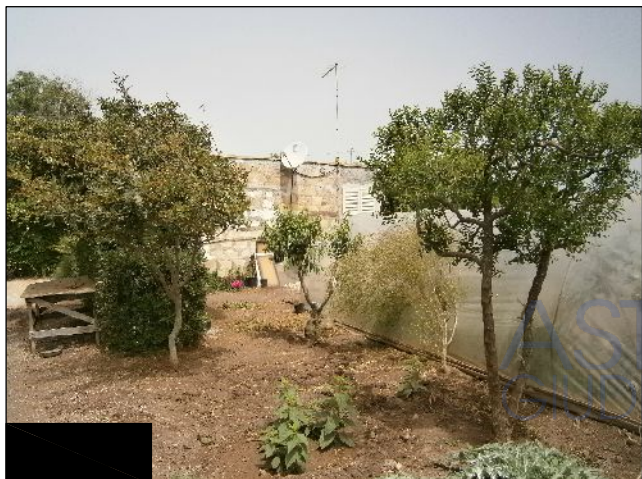
Foto 27: terreno di cui alla p.lla 210 pertinenza dell'immobile-deposito non censito

Il lotto di terreno (vedi foto n. 27) censito al fg 23 p.lla 210 p.lla ha una superficie catastale di 3580 mq, qualità ente urbano, giacitura piana, incolto e recintato, compreso l'area di sedime occupata dal villino; il terreno censito alla p.lla 223 ha superficie catastale di 1600 mq, qualità seminativo, classe 2°, giacitura in leggero declivio, incolto, recintato sui lati Est e Ovest, mentre sul lato Sud confina con il canneto che degrada verso il Pantano Morghella.

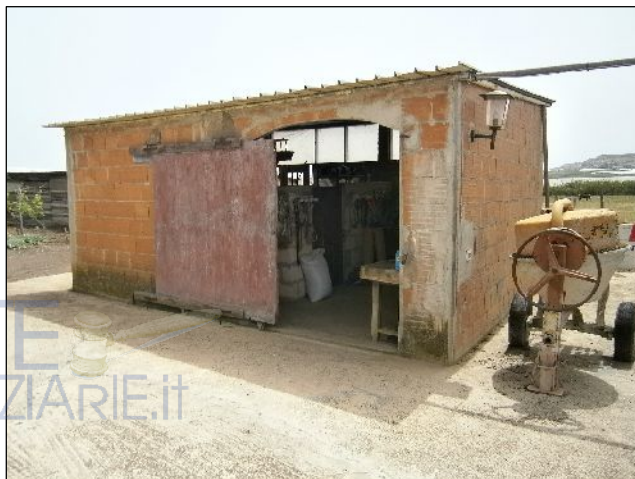
Foto 28: vista del locale adibito a deposito che insiste sulla p.lla 210

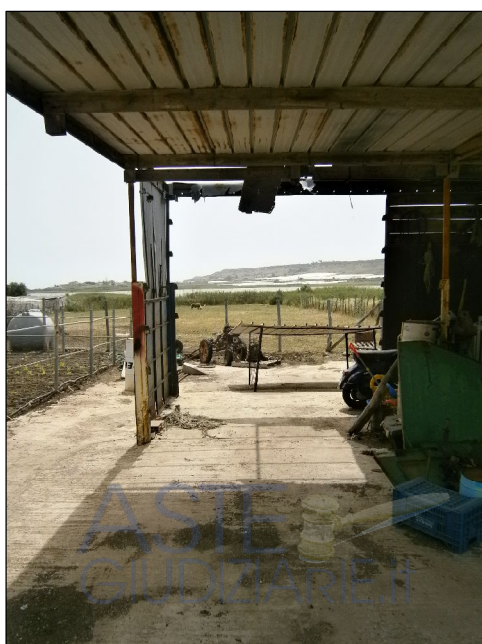
Foto 29: struttura in ferro adibita a stalla

Sulla p.lla 210 insistono oltre agli immobili su descritti anche n.2 strutture precarie in legno (vedi foto n.30) e n.1 struttura in tubolare di ferro (foto n. 29) coperta da pannelli in lamiera grecata che sono adibite a stalle e/o ricovero animali. Vi è inoltre una struttura in muratura realizzata in parte in di conci tufo ed in parte in mattoni forati con copertura in lamiera grecata adibita a deposito attrezzi agricoli (vedi foto n. 28). Le strutture descritte si presentano fatiscenti e prive di finiture e di impianti.

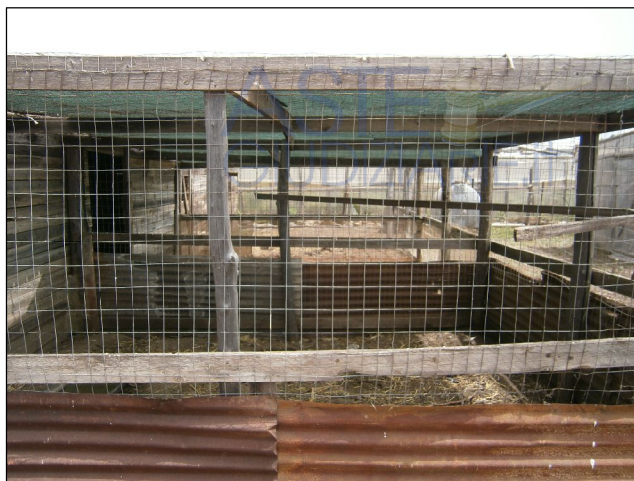
Foto 30: struttura in legno adibita a stalla
