RELAZIONE DI CONSULENZA TECNICA D'UFFICIO

TRIBUNALE DI SIRACUSA  
ESECUZIONI IMMOBILIARI

Esecuzione n. 302/2018 R.G.Es. - G.E. Dott.ssa Chiara Salamone

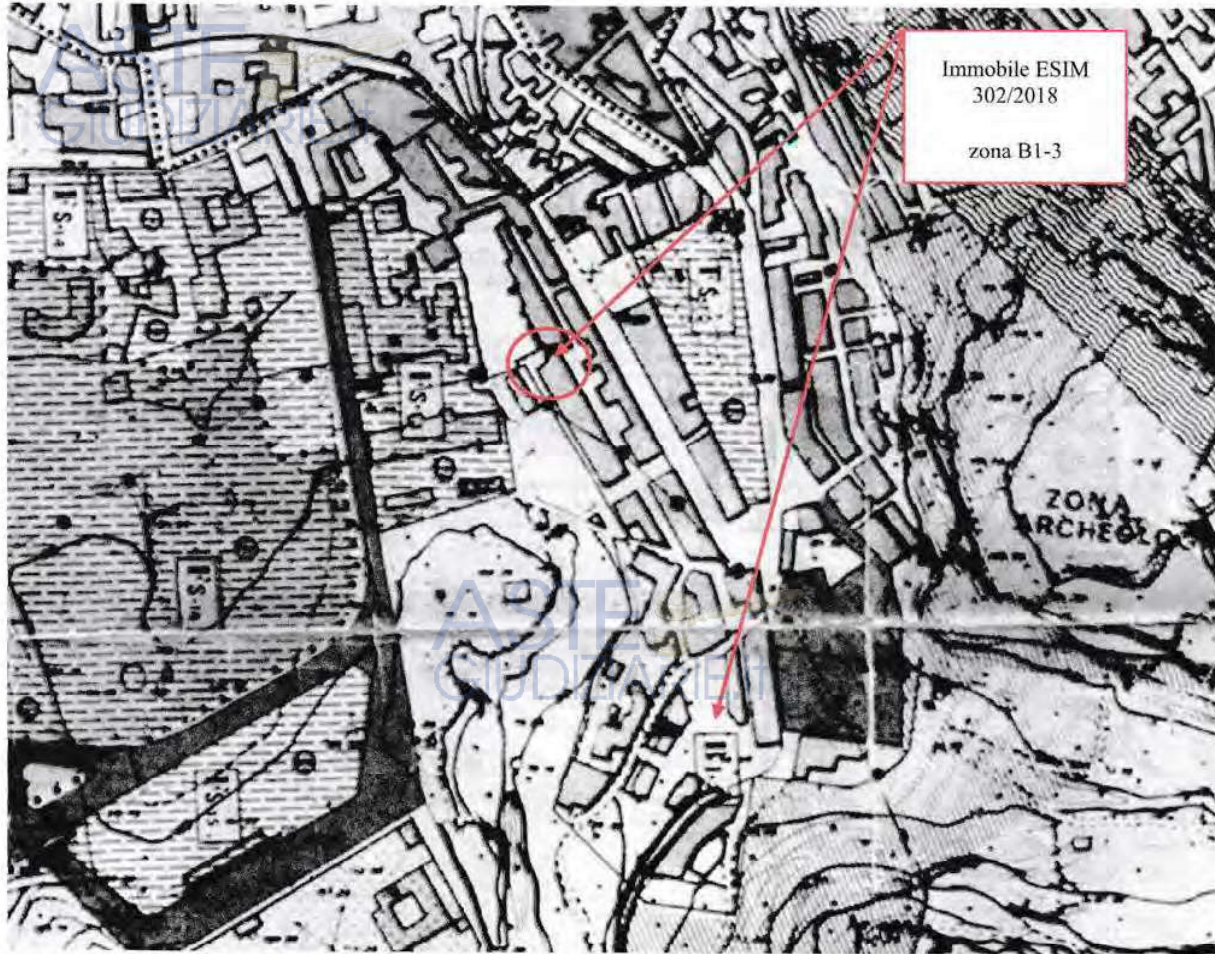
Immagine 3: PRG Comune di Lentini

Lo stesso ricade nella zona territoriale omogena del vigente P.R.G. contrassegnata con il simbolo **B1 “Centro urbano intensivo”**, come meglio indicato in Immagine 3.

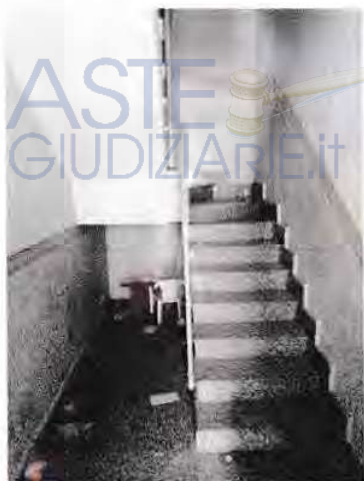
Foto 1: ingresso/vano scala

La scala si presenta rifinita ed in ottimo stato di conservazione, i gradini ed il battiscopa sono realizzati in granito tipo Super grey, i parapetti ed i corrimani sono in ferro con strato di pittura colore grigio tipo RAL 7043 e fascia decorativa in carta ad 1.50 m circa da terra.

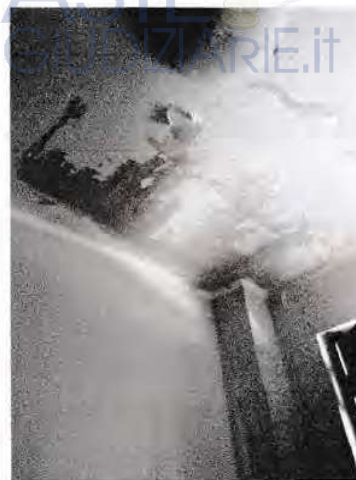
Foto 3: umidità vano scala

Per contrastare e nascondere le problematiche causate dalla risalita di umidità, le pareti perimetrali del vano scala sono state rivestite realizzando una controparete in cartongesso. Nonostante tali accorgimenti, nella parte del solaio si sono riscontrate vistose tracce di umidità presumibilmente imputabili a perdite dagli scarichi del servizio soprastante.

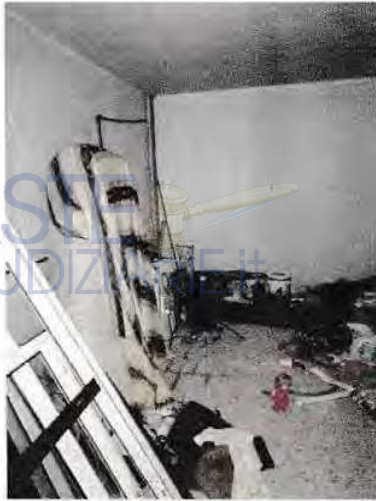
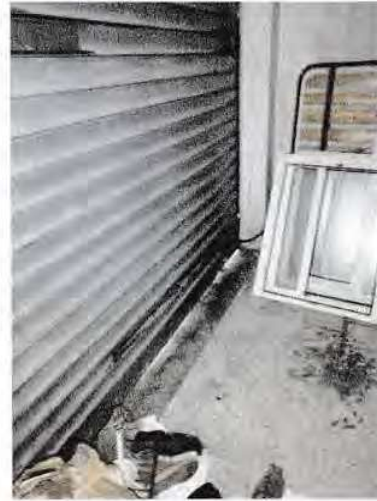
Foto 4: vano garage

Le pareti interne sono rivestite con intonaco bianco ed i pavimenti sono in scagliette di marmo; sulla parete est così come su quella ovest, si evidenziano vistosi ammaloramenti dell'intonaco a seguito della probabile risalita di umidità, dal piano fondazione.

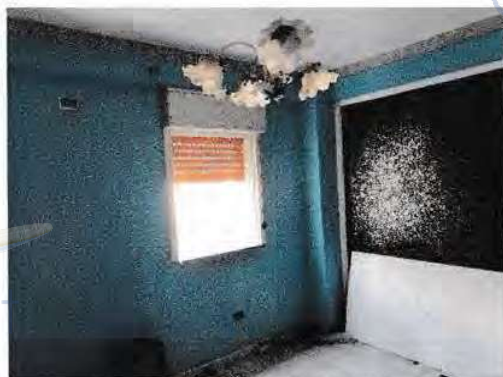
Foto 6: camera da letto

Procedendo al piano primo (secondo fuori terra), appena sbarcati sul pianerottolo si accede alla **camera da letto matrimoniale (12,25 m<sup>2</sup>)**: le pareti sono pitturate di colore blu pastello tipo RAL 5015 e staccate dal soffitto bianco mediante una fascia decorativa ad accezione di una parete che presenta una decorazione effetto marmo/pietra; l'infisso interno che separa la camera da letto dal vano scala è del tipo scorrevole, quello che invece separa il vano dall'altra camerette, nonostante sia stato rimosso, era del tipo a battente. L'infisso esterno è una finestra a due ante, priva di serramento e con avvolgibile in plastica.

I pavimenti sono unici per le due stanze, in ceramica per interni di colore bianco con sfumature in grigio, così come i battiscopa.

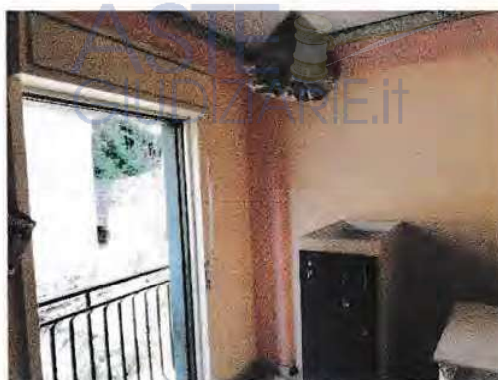
Foto 7: cameretta su via della Vittoria

Di fianco alla camera matrimoniale con una parete in cartongesso e dalla demolizione di alcuni tramezzi, è stata ricavata una **cameretta (7,70 m<sup>2</sup>)**: come si evince dalle foto successive, le pareti sono rifinite con pittura per interni colore giallo tipo RAL 1018 ed elementi a contrasto colore salmone tipo RAL 2004, pavimentazione e battiscopa nonché infissi esterni, rispecchiano la descrizione della camera precedente.

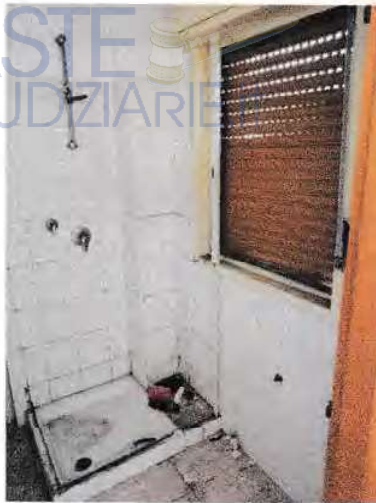
Foto 8: vano WC

Di fianco alla cameretta vi è il **bagno (3,74 m<sup>2</sup>)**: i pavimenti sono in ceramica con piastrelle quadrate colore rosa tipo RAL 3012 disposte in linea mentre le pareti sono rivestite con piastrelle di tonalità grigio chiaro tipo RAL 1013 anch'esse con disposizione lineare.

L'infisso esterno è del tipo finestra due ante privo di serramento interno, con schermatura avvolgibile in plastica colore arancione, mentre l'infisso interno del tipo porta anch'esso è privo di serramento.

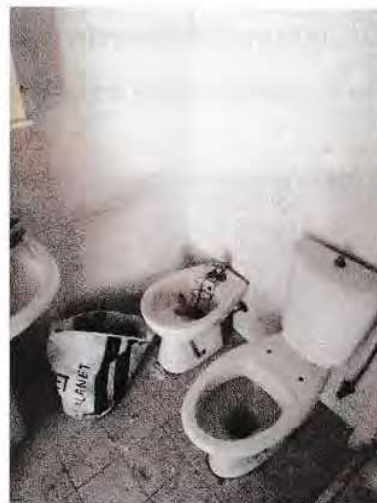
Foto 9: vano wc lato corridoio

All'interno del bagno sono state rinvenute tracce di umidità sul soffitto, che si presume essere causata dall'inefficienza degli scarichi del servizio igienico soprastante.

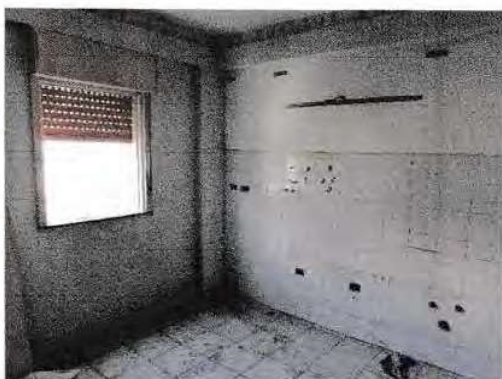
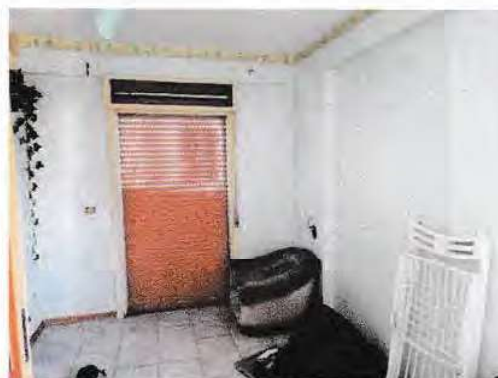
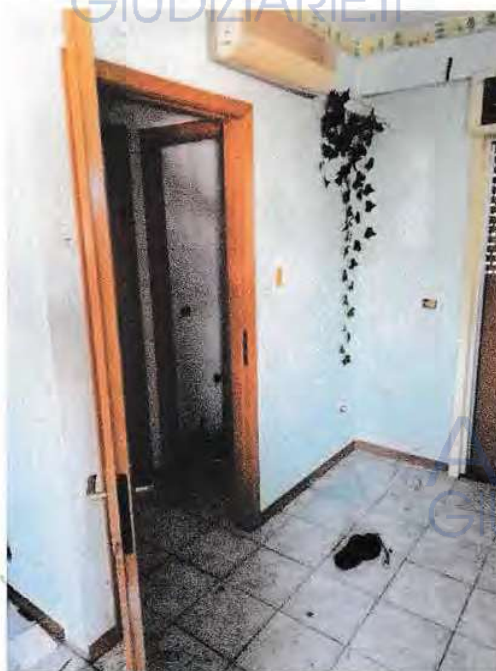
Foto 11: vano cucina

Come evidenziato nelle foto precedenti, parte del solaio di copertura mostra delle leggere lesioni: a seguito di infiltrazioni di acqua piovana dal vano terrazza sovrastante, dovuti probabilmente al degrado dello strato impermeabilizzante, si sono materializzate crepe nell'intonaco e macchie in alcuni punti. Per ripristinare lo stato dei luoghi occorre intervenire sull'impermeabilizzazione del terrazzo e successivamente ripristinare il solaio dal lato interno della cucina.

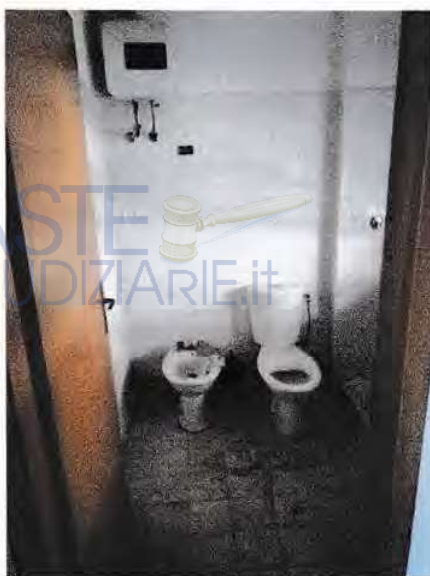
Foto 15: vano wc vista dal corridoio

I pavimenti del vano wc sono in piastrelle quadrate in ceramica di colore rosa tipo RAL 3012 disposte in linea mentre le pareti sono rivestite con piastrelle di tonalità grigio chiaro tipo RAL 1013 anch'esse con disposizione lineare.

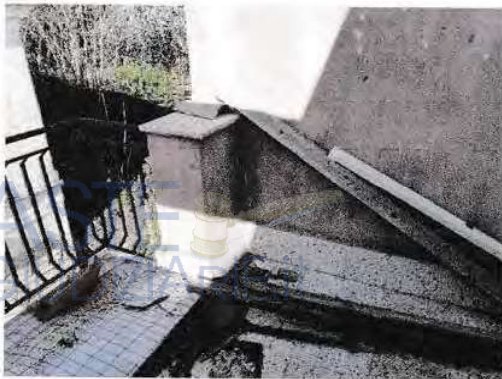
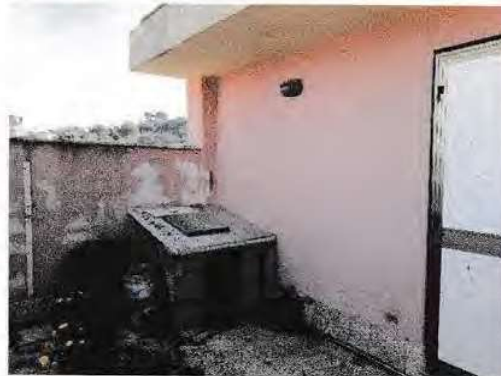
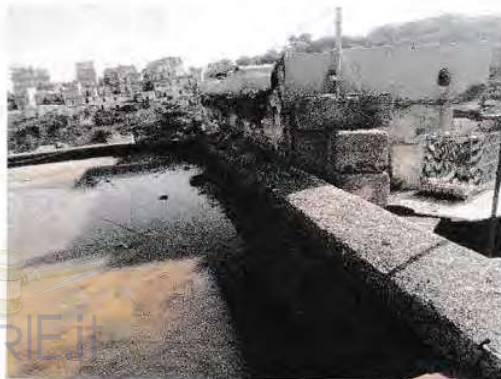
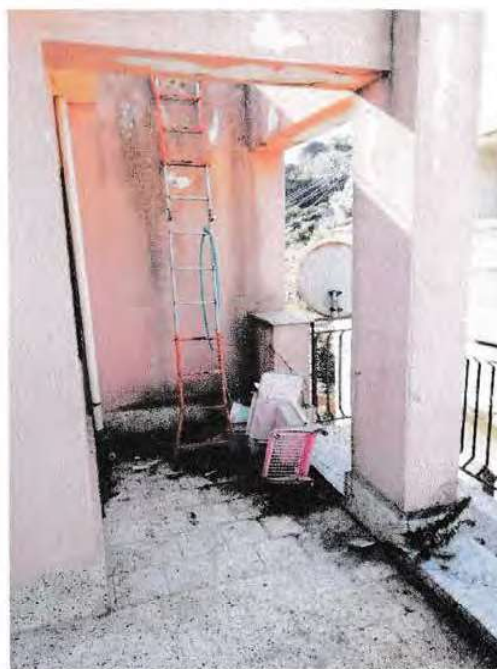
Foto 18: terrazzo

In fase di sopralluogo si è potuto appurare che, a causa della mancata manutenzione e pulizia dei pluviali, il terrazzo del torrino scala ha subito notevoli infiltrazioni di acque piovane a seguito dell'otturazione dei canaji di scolo, così anche porzioni di muratura del terrazzo.

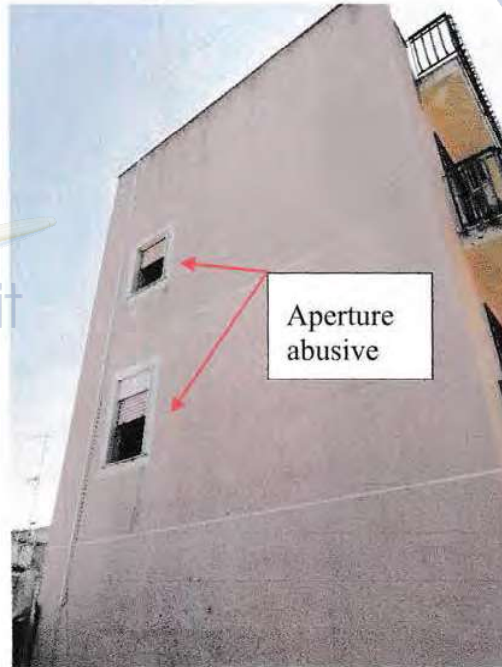
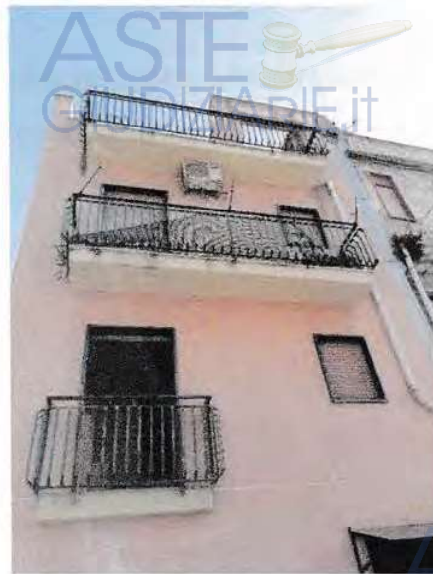
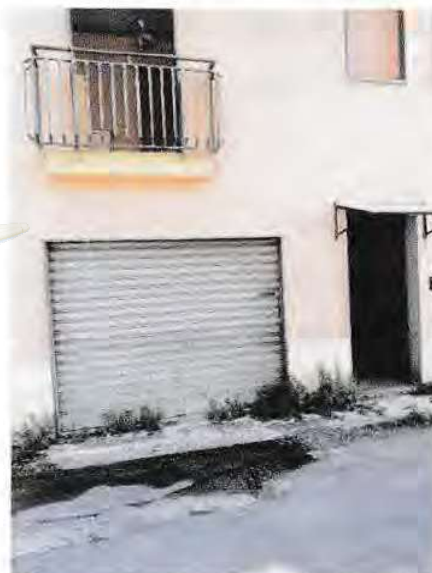
**Foto 24: Prospetto laterale**

Esternamente la facciata si presenta in buono stato, pitturata di colore rosa tipo RAL 3014, terrazzo e balconi risultano essere completi di pavimenti in piastrelle e ringhiere/parapetto in ferro colore verde tipo RAL 6005.

Come è stato evidenziato anche con apposita relazione tecnica redatta dallo scrivente CTU, alcune porzioni di facciata richiedono un intervento di manutenzione straordinaria per eliminare cause ed effetti di infiltrazioni di acque meteoriche oltre che problematiche inerenti i pluviali di scolo delle acque del terrazzo.
