**TRIBUNALE DI SIRACUSA**

***Procedura esecutiva immobiliare R.G.Es. n. 327/2023***

**RELAZIONE DI STIMA**

Esperto stimatore **arch. Patrizia Carnazzo**

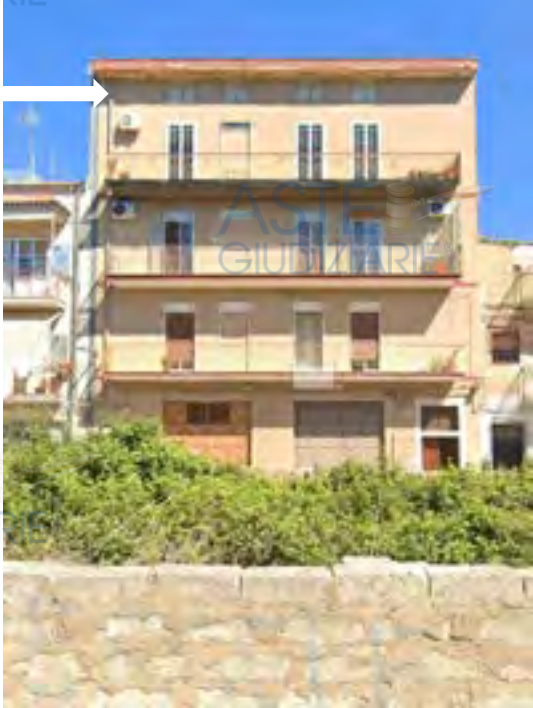
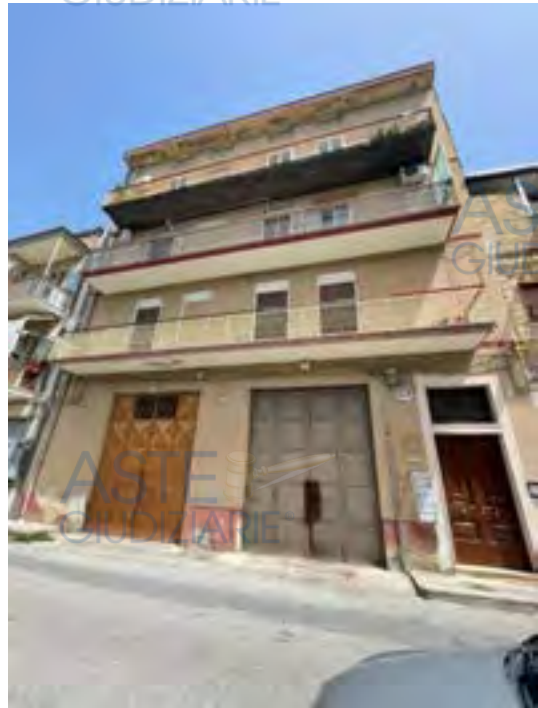
Prospetto sud

- chiusura esterna verticale: muratura; scuri metallici;
- chiusura superiore inclinata: solaio latero-cementizio;
- partizione interna orizzontale: solaio latero-cementizio.

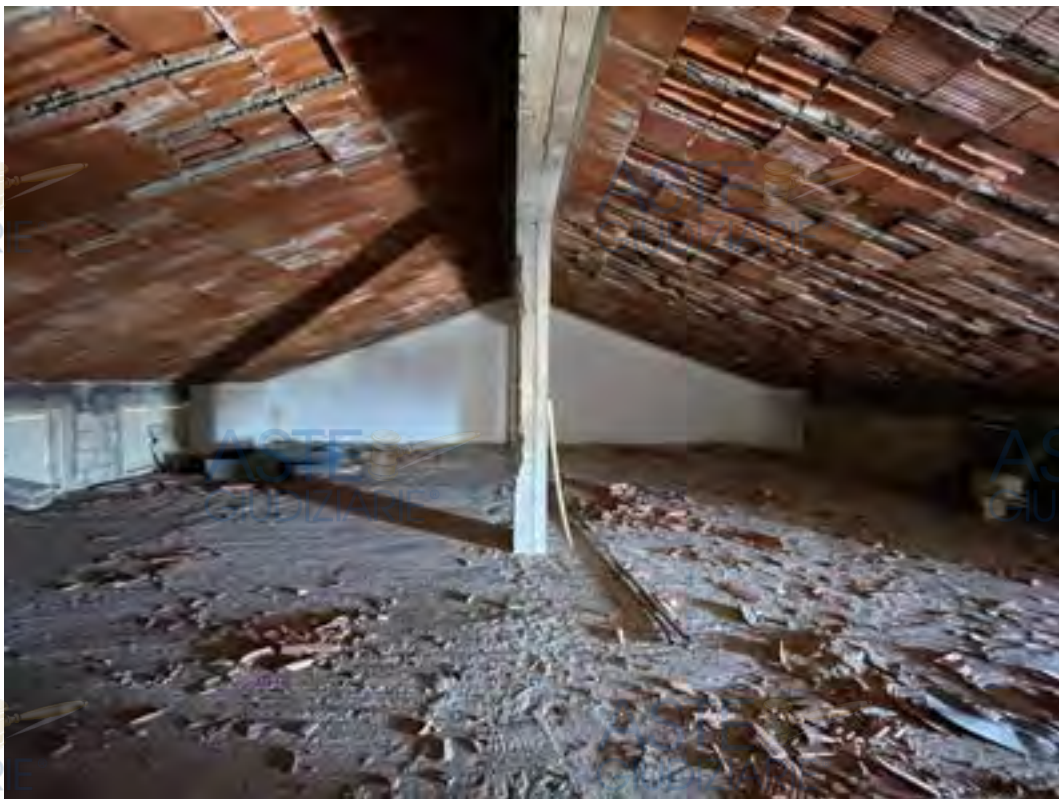
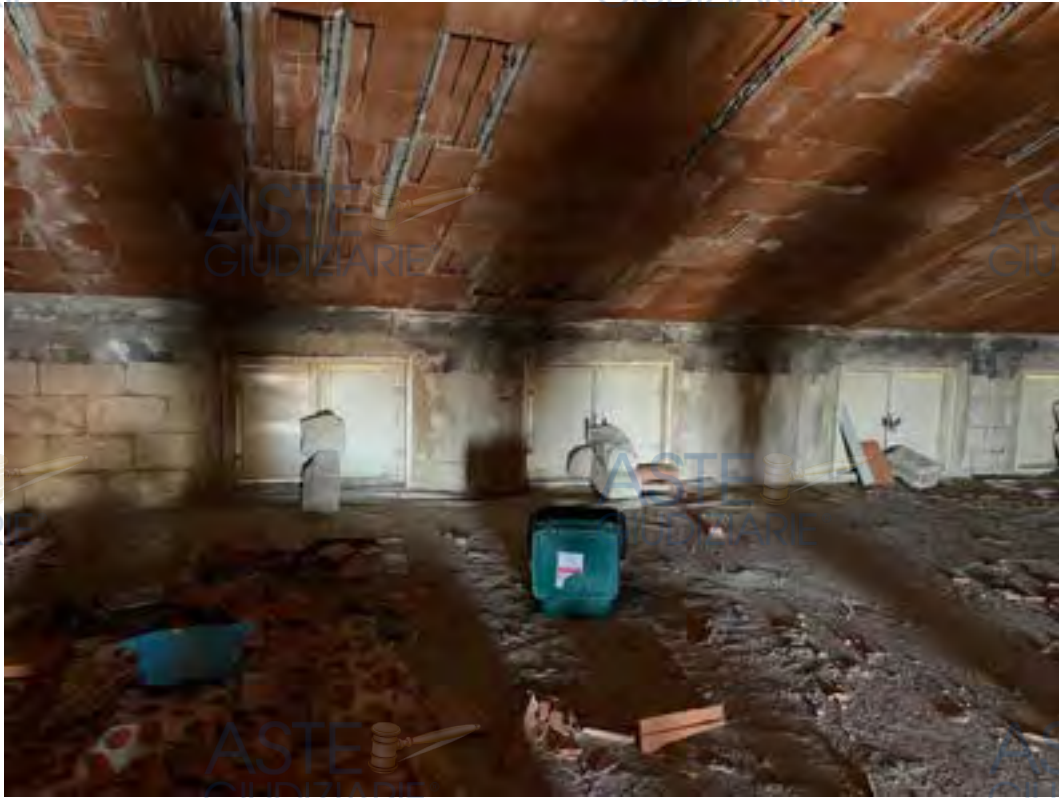
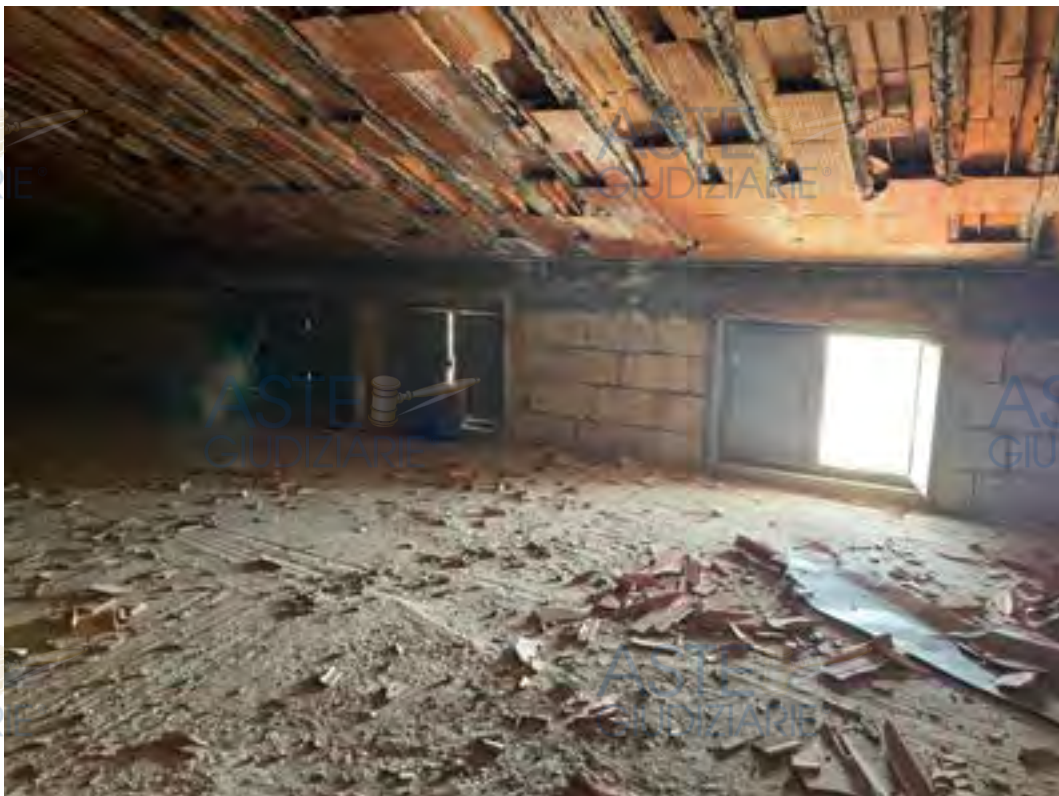
Interno del deposito

Il deposito, privo di finiture e di impianti tecnologici, non è occupato.

Il locale pignorato, privo di Certificato di Agibilità, allo stato rustico in cui si trova, non ha i requisiti minimi per richiedere il citato documento.

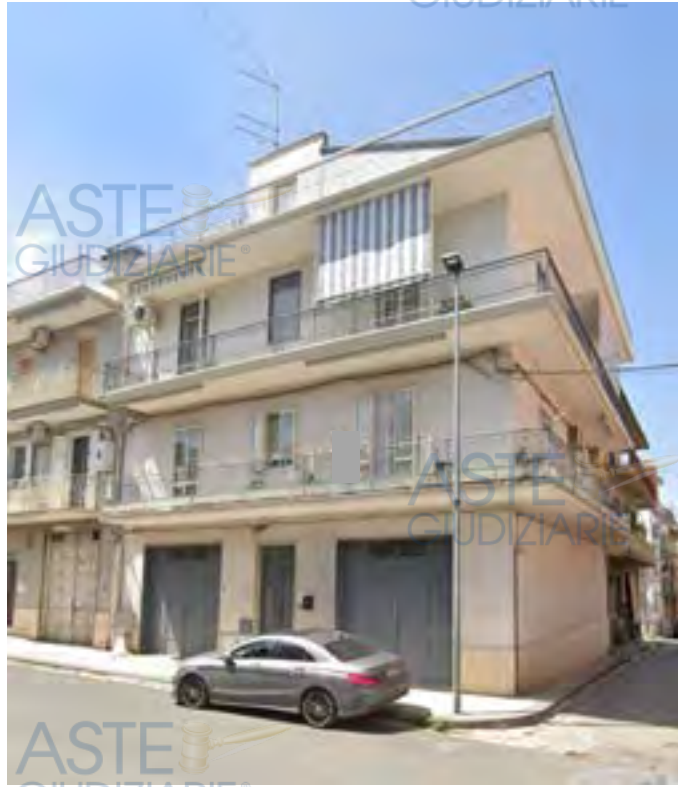
Prospetti nord est e sud est dell'edificio – Immagine tratta da *Google maps*

- chiusura esterna verticale: muratura intonacata; al piano primo, infissi con telaio in legno, tamponamenti in vetro singolo e dispositivo di oscuramento tipo serrande, doppi infissi; al piano secondo, infissi con telaio in PVC, tamponamenti in vetrocamera e dispositivo di oscuramento con serrande elettriche; portoni dei garage in metallo;
- partizione interna verticale: muratura rifinita con intonaco e, nei bagni e, parzialmente, nelle cucine, con piastrelle di ceramica; infissi in legno tamburato;
- partizione interna orizzontale: solaio latero-cementizio rifinito con pavimento in ceramica;
- partizione interna inclinata: scala rifinita con lastre di marmo;
- partizione esterna orizzontale: balconi;
- opere di finitura orizzontali: pavimentazione interna realizzata con mattonelle di ceramica e lastre di marmo.

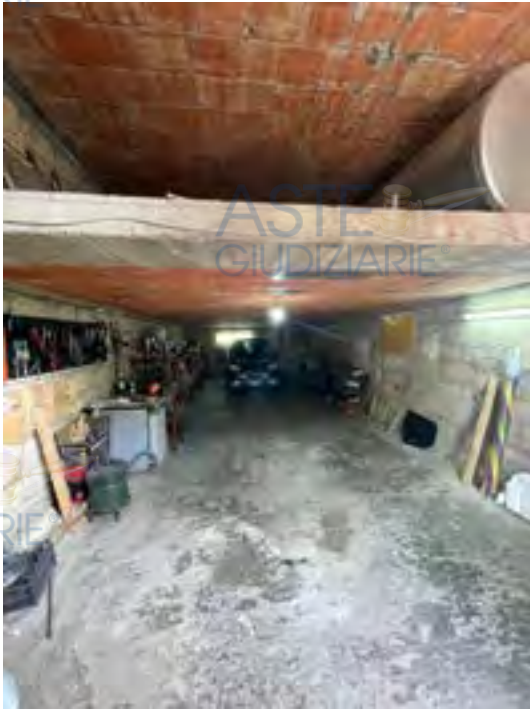
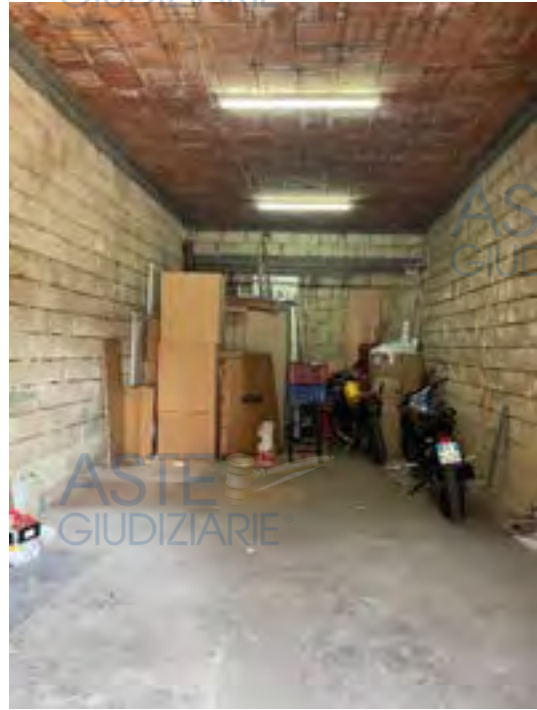
Foto garage via Della Vittoria n. 51 e n. 55

I garage, privi di finiture, hanno ingressi su via Della Vittoria n. 51 e 55.

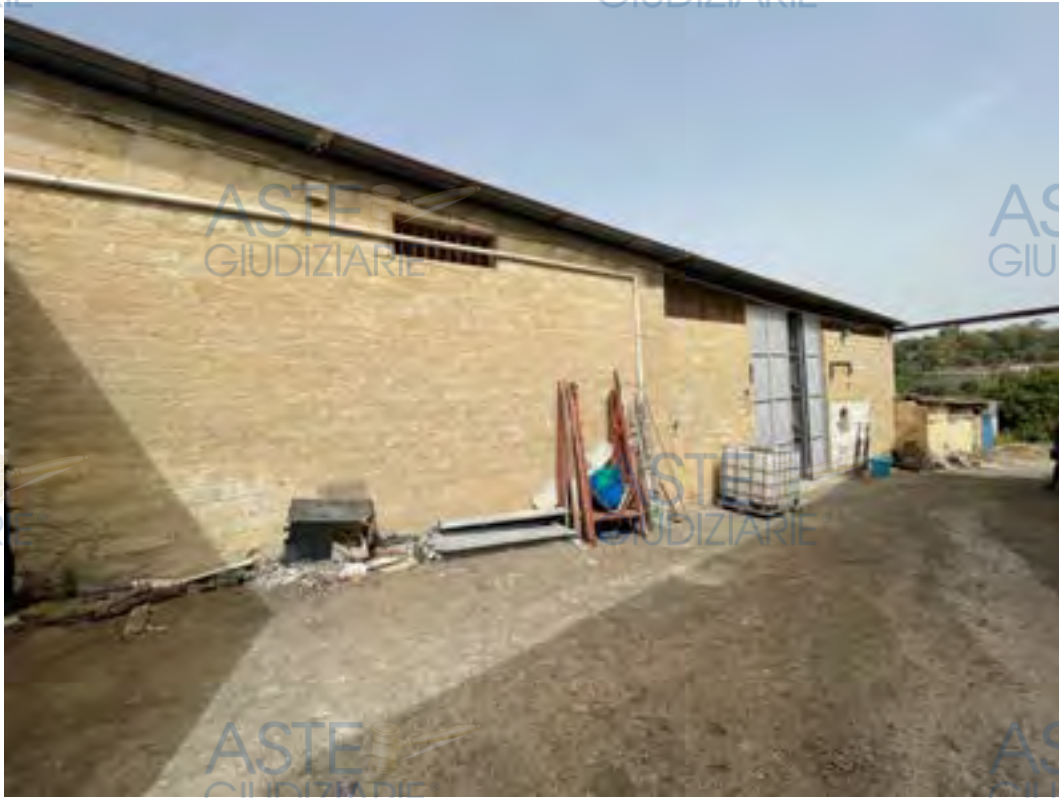
Sui terreni identificati con le particelle nn. 322 e 1553, negli anni Novanta, sono stati costruiti abusivamente dei magazzini con struttura muraria, lasciata al rustico, e copertura metallica leggera, utilizzati per il ricovero di attrezzature e materiali edili, urbanisticamente non regolarizzabili perché privi dei requisiti di legge.

Magazzini e area di pertinenza all'interno della particella n. 322

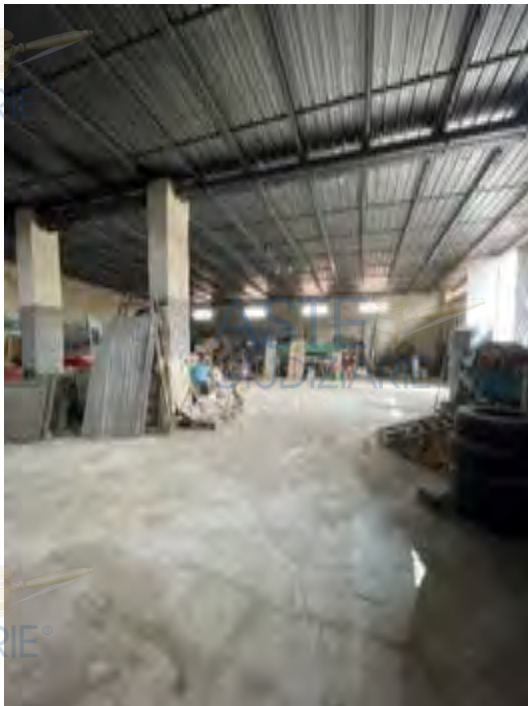
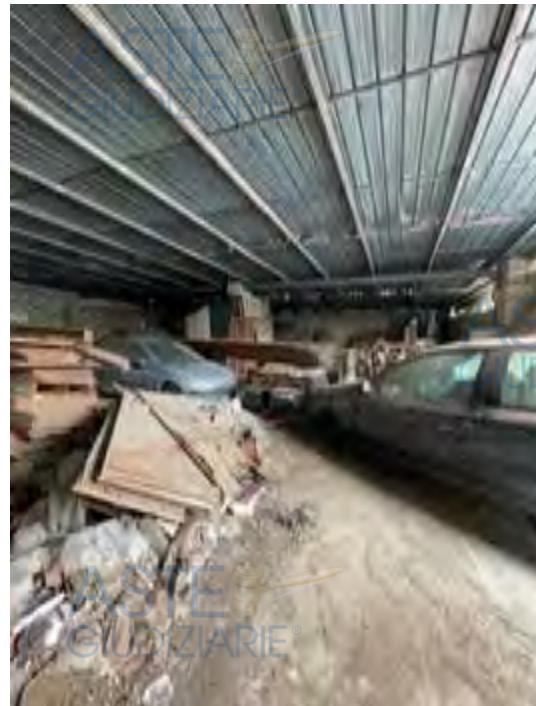
Interno dei magazzini

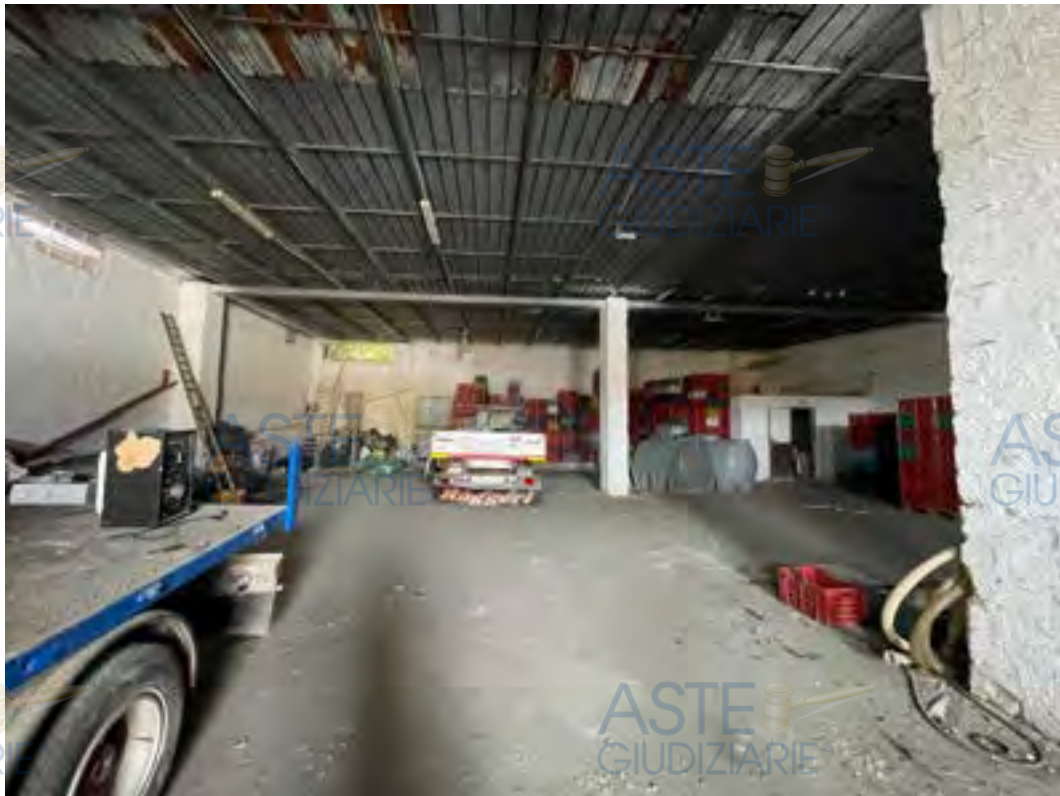
Interno del magazzino con ingresso da strada di Contrada Sant'Antonio
