TRIBUNALE di SIRACUSA  
SEZIONE ESECUZIONI IMMOBILIARI

RELAZIONE DI CONSULENZA TECNICA D'UFFICIO

**Procedimento:** 333/2024 R.G.Es.

- **LOTTO 01:** immobile indipendente ubicato in Cassibile, Siracusa, (SR), Via Luciano Rinaldi n. 8, piano primo, identificato in Catasto Fabbricati al Fg. 160, p.lla 1711, sub. 2.

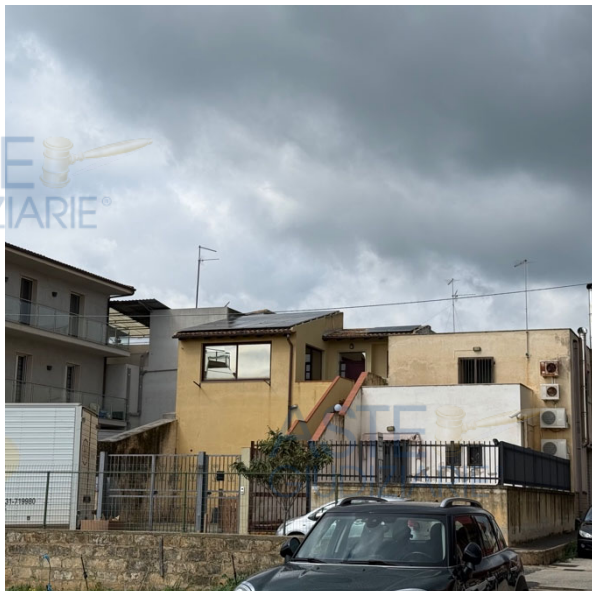
Le condizioni di manutenzione risultano di mediocre qualità sia all'interno che all'esterno, ovvero il fabbricato richiederebbe interventi di ristrutturazione e miglioria. Evidenti i danni da infiltrazione, umidità, il tutto come opportunamente rilevato nelle foto a seguire:

*Vista dell'immobile da via Luciano Rinaldi*

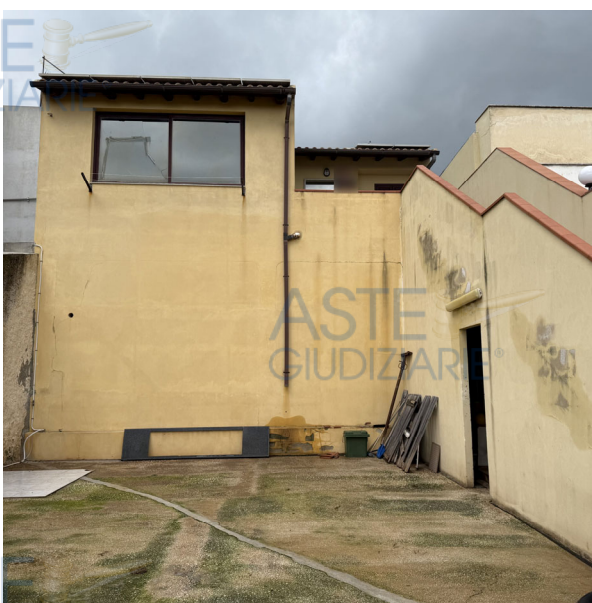
La scala esterna è rivestita con piastrelle in cotto e mentre il cortile al piano terra è privo di pavimentazione e si presenta con battuto rustico in cls. I muri sono intonacati a civile, tinteggiati a tinte miste, senza alcun effetto decorativo e/o materico.

*Vista del cortile al piano terra*

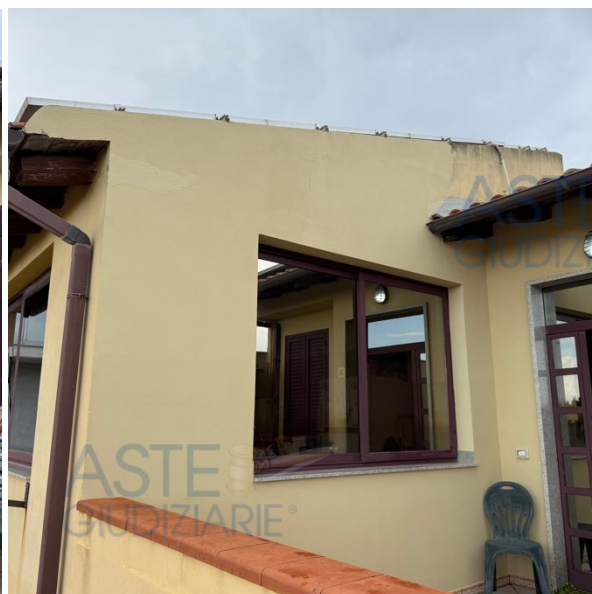
Da quanto sopra riportato e dal raffronto con il rilievo dello stato di fatto (*vd. ALLEGATO 10*), si evince pertanto l'irregolarità della porzione corrispondente al locale cucina il quale corrisponde ad uno spazio identificato sulla planimetria catastale come "terrazzo". Trattasi di acquisizione illecita di cubatura e/o superficie residenziale. Si riporta inoltre una differente distribuzione interna dei locali e delle modifiche ai rispettivi prospetti esterni.

Dall'esame dei documenti agli atti e dopo successivo incontro con tecnico del Settore presso il Comune di Siracusa si segnala la non possibilità di sanare la volumetria acquisita.

*Vista del volume del locale cucina*

Relativamente al volume non regolarizzato, considerata l'impossibilità di utilizzo di volume residenziale residuo ed inquadrare le opere eseguite come interventi strutturali si ritiene non perseguibile l'ottenimento di Permesso di Costruire in sanatoria. Al fine di evitare l'avvio di procedure gravose e seguire percorsi di regolarità edilizia occorre rimuovere gli abusi strutturali e non eseguiti e operare con la messa in pristino dello stato originario dei luoghi.

Per le demolizioni e la messa in pristino della porzione dell'immobile si stima un prezzo a corpo di € 15.000,00.
