**TRIBUNALE DI SIRACUSA**

**Reg. Esec. Imm. n. 382/2024**

**RELAZIONE DI STIMA IMMOBILIARE**

**Tecnico incaricato: Ing. SCARNATO FRANCESCO**

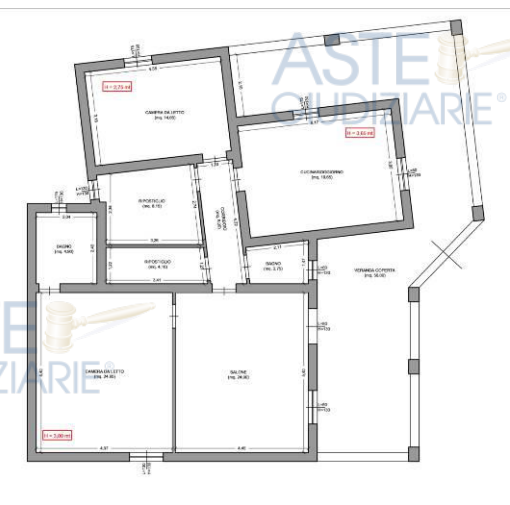
Planimetria stato di fatto

In base agli accertamenti compiuti nel corso delle operazioni peritali, si evidenzia che lo stato dei luoghi rilevato dallo scrivente non coincide con gli elaborati progettuali assentiti dal Comune di Siracusa.

In particolar modo, con riferimento alle immagini sopra riportate, che mettono a confronto lo stato di fatto rilevato dallo scrivente con la planimetria allegata al titolo in sanatoria rilasciato dal Comune di Siracusa, si evince chiaramente che in origine il cespite si componeva di due distinti corpi di fabbrica, separati da una tettoia, così articolati:

Viceversa, a seguito del sopralluogo eseguito, si è accertata la presenza di un organismo edilizio completamente differente da quello precedente, su cui sono stati operati nel tempo interventi che hanno radicalmente trasformato sia la sagoma che la volumetria originaria ed in particolar modo:

- Un cambio di destinazione d'uso con relativo ampliamento dell'originario locale deposito, oggi convertito in camera da letto;
- Un ampliamento planimetrico e volumetrico dell'edificio derivante dalla chiusura della tettoia che separava gli originari corpi di fabbrica, con la formazione del blocco corridoio e dei relativi locali accessori (ripostigli e bagno) e l'ampliamento della veranda coperta sul fronte est dell'edificio;
- Una diversa distribuzione interna in corrispondenza dell'originario locale soggiorno, ricavando l'odierno salone con l'adiacente camera da letto;
- La formazione di nuove bucatore e lo spostamento di altre esistenti su muratura portante.

Da una disamina degli abusi realizzati, è possibile dichiarare che tutte le opere che hanno determinato un ampliamento volumetrico dell'originario corpo di fabbrica sono da ritenersi insanabili e pertanto da assoggettare a demolizione.

**Conseguentemente, non sussistendo la doppia conformità richiesta dalla normativa vigente in materia, trattandosi di violazioni essenziali, che hanno costituito un organismo edilizio totalmente diverso da quello autorizzato (art. 32 DPR 380/2001), i suddetti interventi risultano insanabili e pertanto soggetti**

**a demolizione, con contestuale messa in pristino dei luoghi, secondo quanto disposto dall'art. 31 del DPR 380/2001 e ss.mm.ii.**

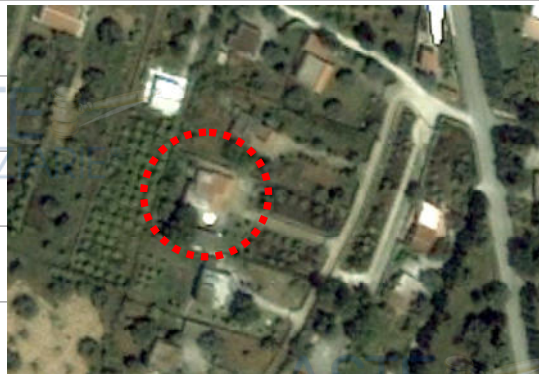
A riprova di quanto sostenuto, si allega una ripresa aerea tratta da Google Earth Pro, risalente al mese di Maggio 2003, che dimostra l'esistenza dell'attuale configurazione rilevata dallo scrivente. Con l'entrata in vigore del P.R.G. vigente,

avvenuta appunto in data 03/08/2007, l'area in cui ricade il cespite è transitata in zona CR1c, ove l'indice di edificabilità è cresciuto fino a 0,09 mq/mq.

Ne discerne che, se ad oggi lo strumento urbanistico consentirebbe di procedere alla sanatoria dell'ampliamento realizzato, all'epoca di esecuzione dello stesso ciò non sarebbe stato possibile, essendo l'indice di edificabilità più restrittivo.
