Tribunale di Siracusa  
Sezione Esecuzioni Immobiliari

Consulenza Tecnica d'Ufficio  
Procedura N°394/2016 Registro Esecuzioni Immobiliari  
promossa da B.A.P.R. SOC. COOP. ARL  
contro

RELAZIONE DI STIMA

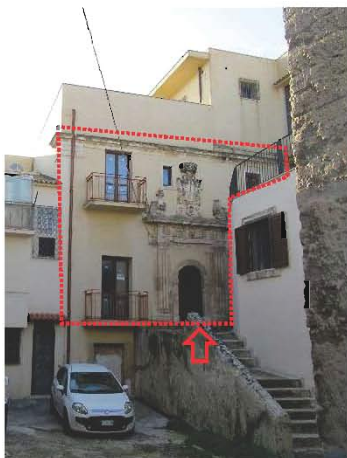
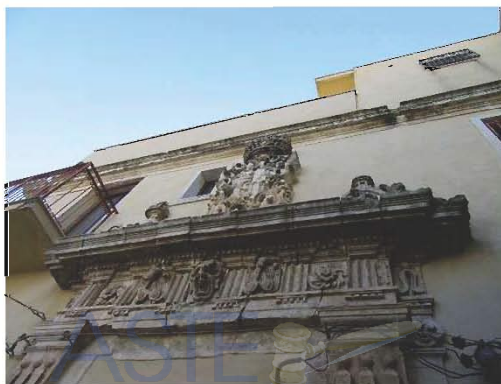
Le facciate dell'unità in oggetto e dell'aggregato di cui è parte risultano intonacate e tinteggiate, con parapetti in ferro non tinteggiati.

La porta di ingresso al bene è un portale architettonico, in pietra intagliata e decorata con fregio centrale. Le aperture del bene relative al servizio igienico A<sub>9</sub>, al vano scala A<sub>1</sub> ed al vano cucina/pranzo A<sub>11</sub> al piano primo presentano cornici e stipiti in pietra, mentre le aperture del vano A<sub>4</sub> al piano terra e del vano A<sub>8</sub> a piano primo, sono predisposte per la posa in opera degli stipiti e delle cornici. L'apertura relativa al servizio igienico presenta altresì griglia di protezione in ferro.
