**TRIBUNALE DI SIRACUSA**

Consulenza Tecnica d'Ufficio:

Procedimento n° 399/2011 R.G.Es. Imm.

16 Novembre 2012

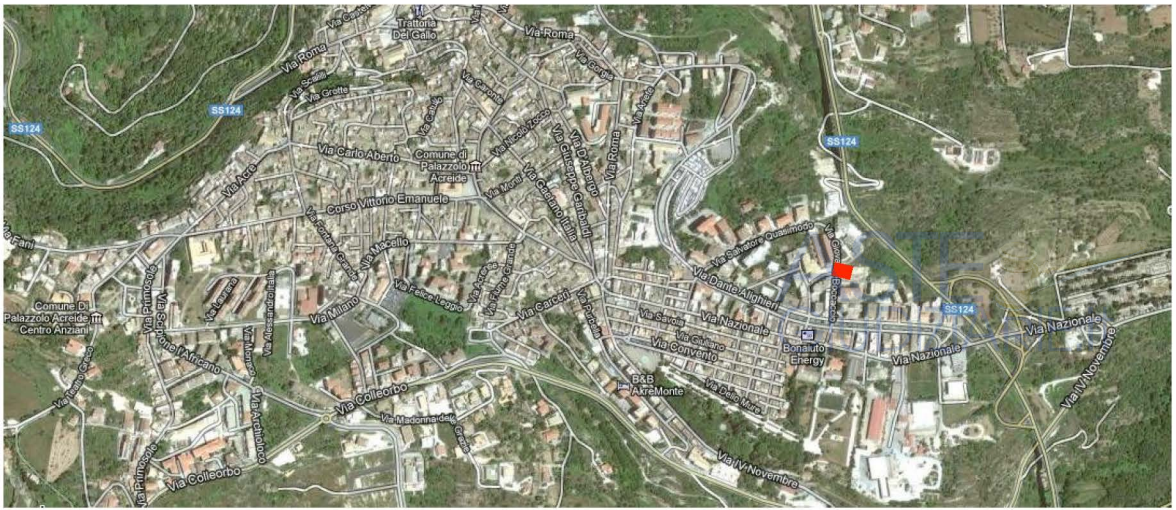
Da quanto rilevato in fase di sopralluogo, sulla scorta della documentazione catastale, e con il progetto in concessione edilizia esistente presso l'Ufficio Urbanistica del Comune di Palazzolo Acreide, la sottoscritta ha controllato lo stato di fatto dei luoghi. Il fabbricato, composto dalle 4 unità immobiliari pignorate (in rosso nella foto sottostante scaricata da google maps), è sito nella parte sud-est del Comune di Palazzolo Acreide (SR) in Via Nazionale.

La Via Nazionale, leggermente in pendenza, è a doppio senso di marcia solo nel tratto iniziale dove si trova il fabbricato, e risulta essere abbastanza trafficata, essendo una delle vie d'accesso principale al paese.

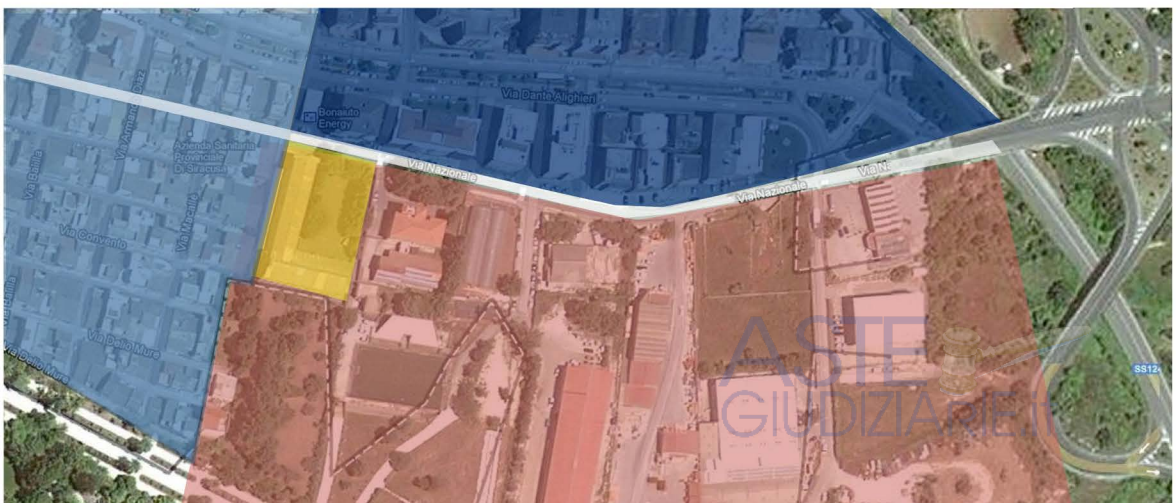
Come si vede anche dalla foto dall'alto scaricata da google maps, la macrozona in cui ricadono i beni (la Via Nazionale in bianco) è caratterizzata da fabbricati con caratteristiche abitative e densità diverse: il lato dove si trovano i beni oggetto di stima presenta molti spazi a verde e le poche costruzioni presenti sono dei capannoni ad un unico livello d'altezza (zona rossa), al contrario nel lato opposto gli edifici presenti sono palazzi residenziali prevalentemente a 3-4 piani con balconi e una discreta qualità architettonica (zona blu). Poi proseguendo per la Via Nazionale verso il centro del paese, troviamo un'altra tipologia abitativa con fabbricati realizzati uno di fianco all'altro ad un unico livello fuori terra o al massimo due ed una densità edilizia maggiore (zona celeste).

Inoltre nelle immediate vicinanze dei beni, c'è una chiesa (in giallo) e sono state rilevate varie attività commerciali, quali generi alimentari, casalinghi, bar, ecc.
