Procedura esecutiva immobiliare R.G.Es. n. 46/2024

RELAZIONE DI STIMA

Identificazione e stima dell'immobile sito in Canicattini Bagni (SR) via Garibaldi n. 11 - N.C.E.U. foglio n. 17 particella n. 4175 sub 7 (ex foglio n. 17 particella n. 4175 sub 2, sub 4, sub 5, sub 6)

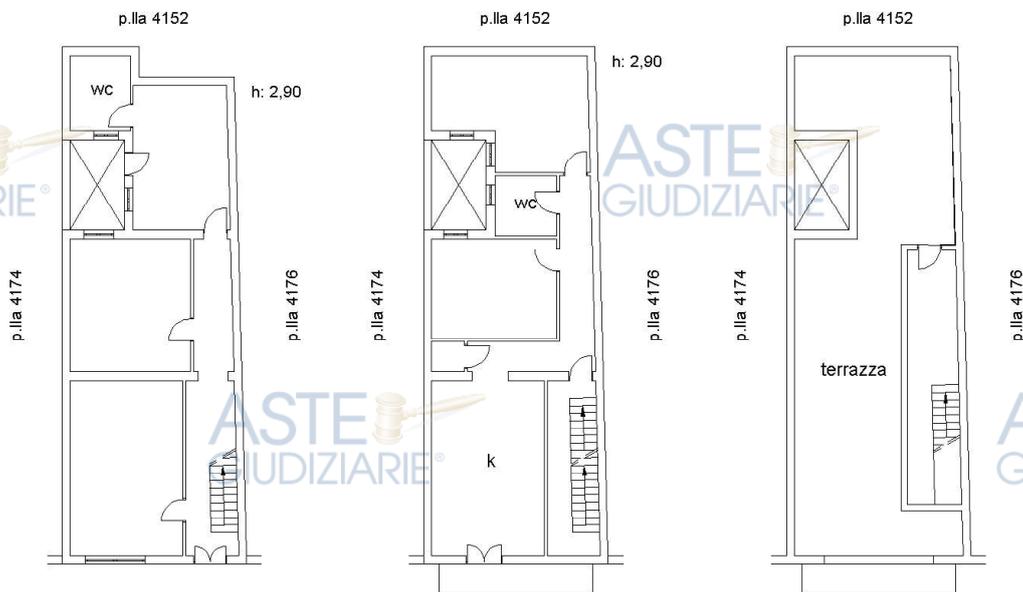
via Giuseppe Garibaldi
pianta piano terra

via Giuseppe Garibaldi
pianta piano primo

via Giuseppe Garibaldi
pianta piano secondo

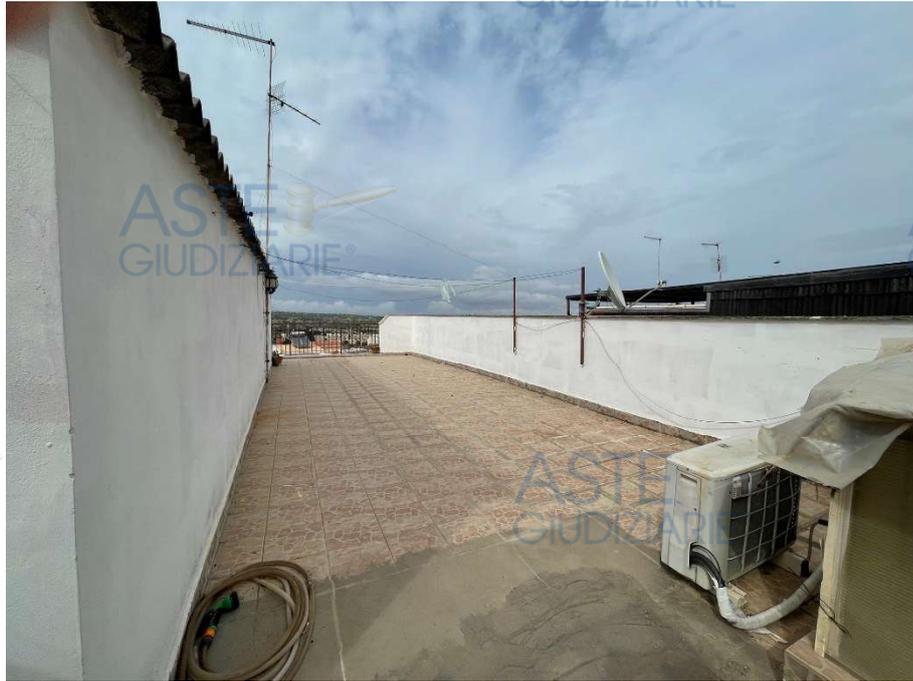
Piano copertura

Gli elementi e i dispositivi tecnici presenti nell'abitazione sono di tipo economico, in buono stato di conservazione. La rampa della scala che conduce al locale di accesso alla copertura dell'edificio non è rifinita. La copertura del vano scala è realizzata con lastre di Eternit.

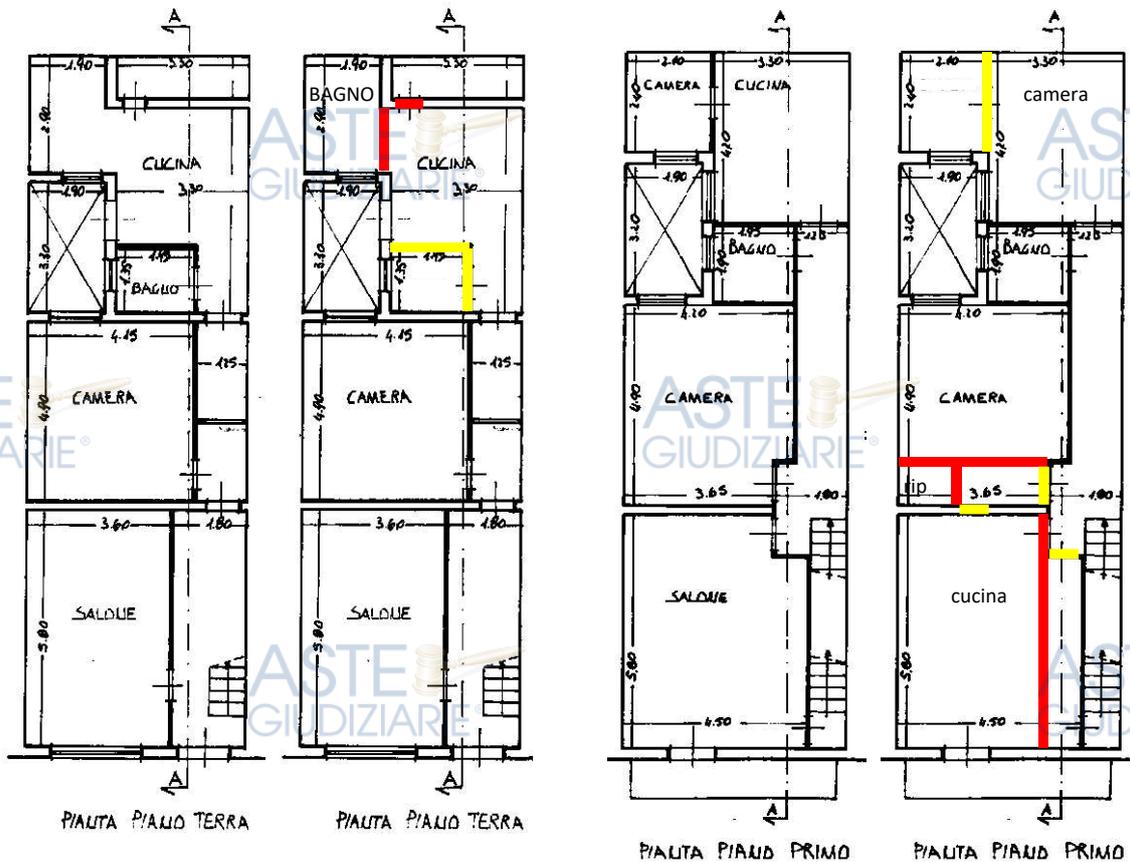
Lo stato di fatto dell'appartamento risulta difforme rispetto al progetto approvato con il titolo citato; per ripristinare la regolarità urbanistica è necessario presentare una Segnalazione Certificata di Inizio Attività (SCIA) in sanatoria, sostenendo una spesa di circa € 1.000,00; inoltre, il Certificato di Abitabilità non risulta depositato presso l'Ufficio Tecnico e, pertanto, occorre presentare la Segnalazione Certificata di Agibilità (SCA), sostenendo una spesa di circa € 1.000,00.

Di seguito si riportano le planimetrie dei piani terra e primo del progetto autorizzato con indicazione delle modifiche eseguite nell'immobile.

muratura demolita

muratura costruita
