**TRIBUNALE DI SIRACUSA
ESECUZIONI IMMOBILIARI**

Esecuzione n. **5/2022** - G.E. dott.ssa **ROMEO ALESSIA**

RELAZIONE DI CONSULENZA TECNICA

Immobile “1A”: Fabbricato di civile abitazione, sito in Rosolini, via Cagliari, 6 - P.T., I P, II P, censito nel N.C.E.U. di Rosolini al fg. 44 p.lla 9723, Cat. A/4, Cl. 4, Cons. 9 vani, Rendita €. 464,81.

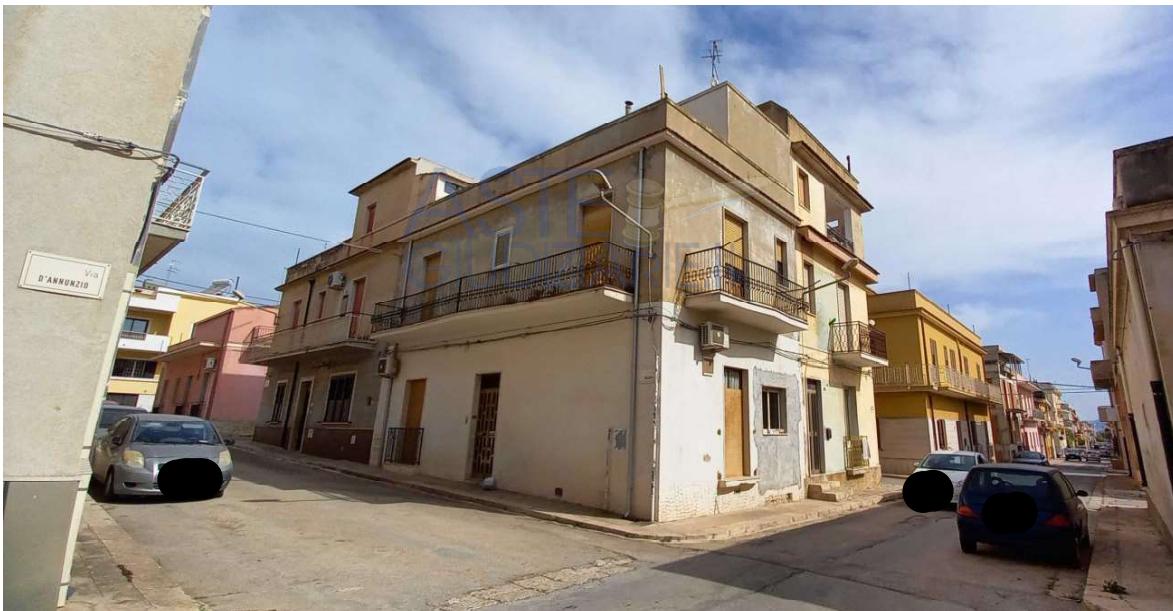
Foto 1 – Immobile “1A” – Fabbricato ad angolo tra via Cagliari e via D’Annunzio

L’immobile “1A” si presenta come fabbricato “ad angolo” tra via Cagliari (su cui si affaccia il prospetto principale) e via D’Annunzio, mostrando solo due prospetti liberi; negli altri lati è, infatti, in aderenza ad altre unità immobiliari.

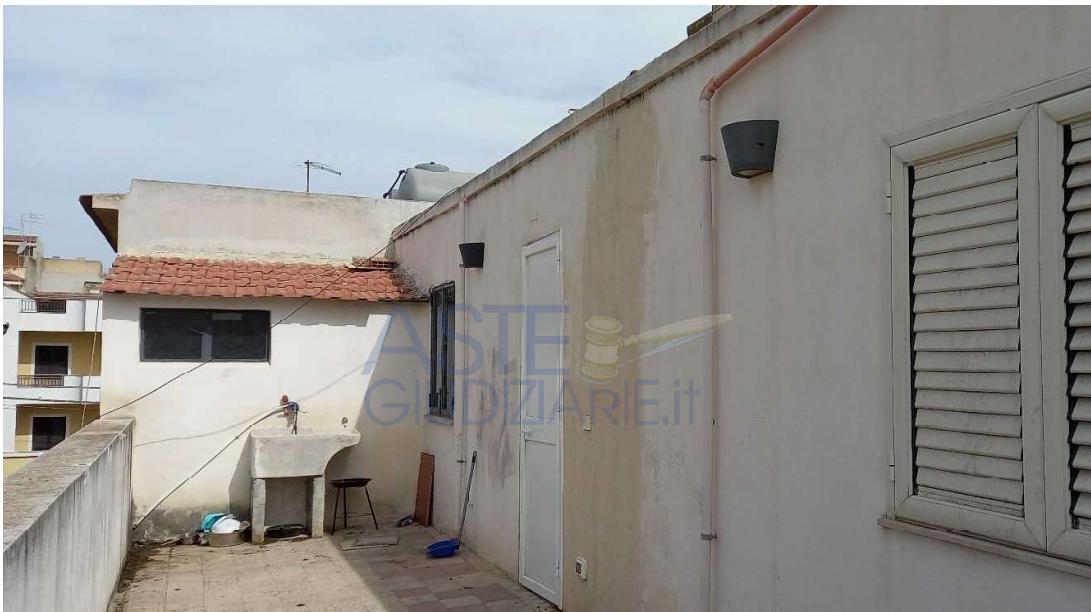
Foto 15 – Immobile “1A” – Terrazza al II P

Stato di manutenzione: allo stato attuale l'unità immobiliare si trova in buone condizioni di conservazione e manutenzione.

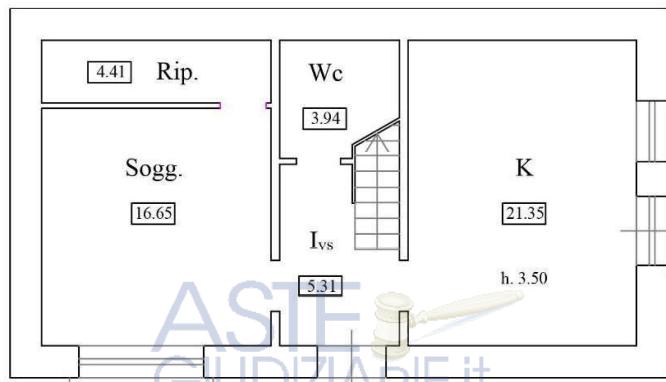
Tav.

PIANO TERRA

PIANTA

- N.C.E.U. ROSOLINI fg. 44 p.lla 9723 -

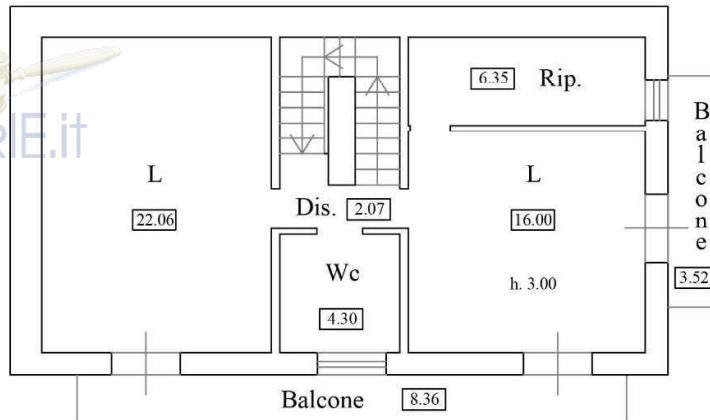
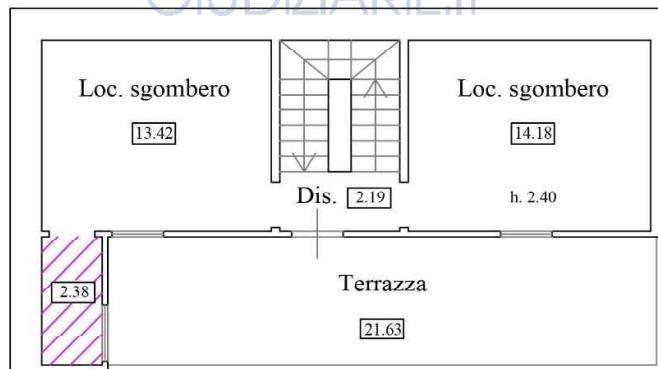
Tav.

- c) il piano secondo dell'immobile, ossia il piano copertura, è conforme alla C.E. in sanatoria n. 11/2016, a meno di una parte del terrazzo (una superficie di circa mq 2,40), su cui insisteva, precedentemente, una tettoia, che è stata chiusa lateralmente, al fine di realizzare un locale lavanderia; tale abuso potrebbe essere sanato ai sensi dell'art. 20 della L.R. n°4/2003, che di fatto regolamenta la possibilità di chiusure di terrazze (per un massimo di mq 50 – L.R. n°15/2006), con la presentazione di una CILA;

Abuso
sanabile

PIANTA
- N.C.E.U. ROSOLINI fg. 44 p.lla 9723 -
