# TRIBUNALE CIVILE DI SIRACUSA

## CONSULENZA TECNICA D'UFFICIO

PROCEDURA N° 509/2013 R.E.I.

OGGETTO: Consulenza tecnica d'ufficio nella procedura esecutiva immobiliare promossa dalla Siena Mortgages 09-6 s.r.l. contro [REDACTED] n° 509/2013 R.E.I.

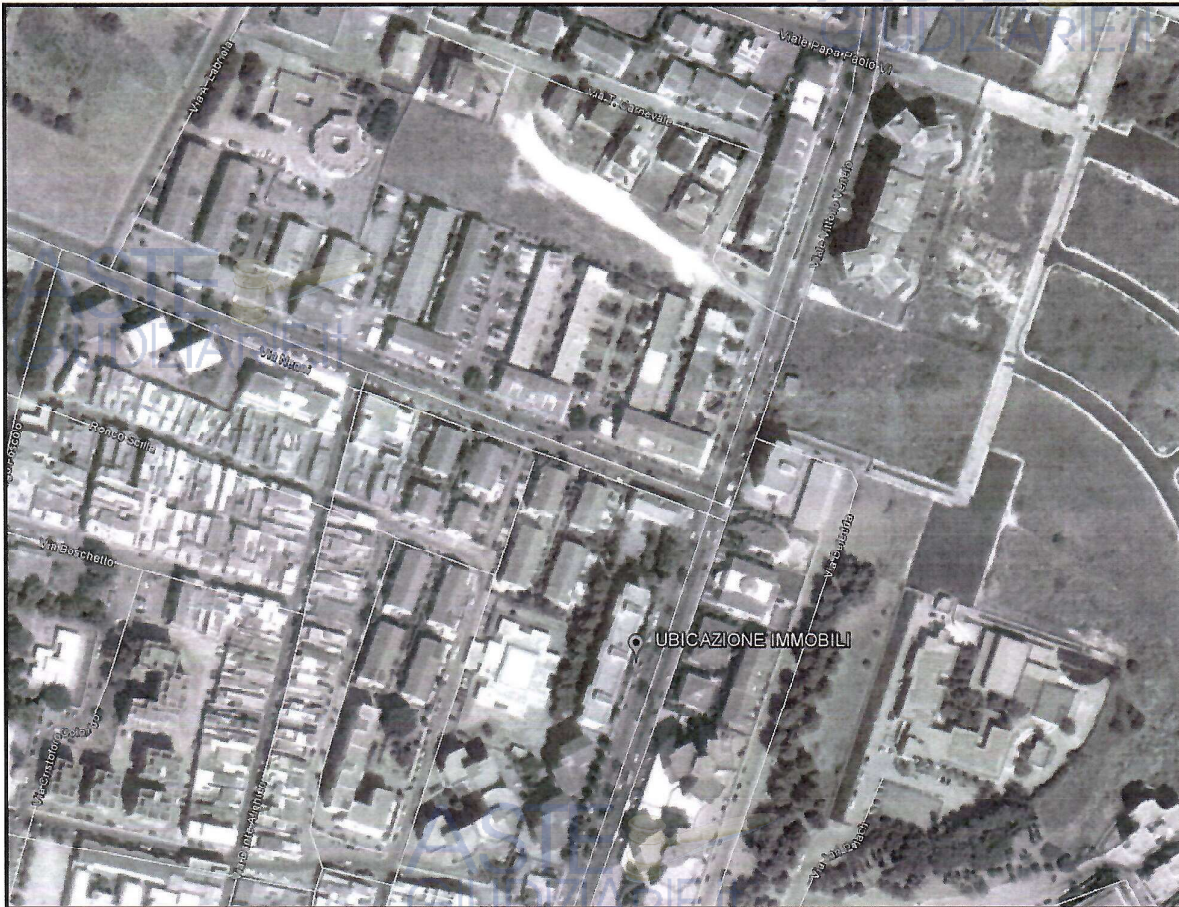
Il fabbricato ove sono ubicati gli immobili A e B si trova a Floridia con accesso da Viale Vittorio Veneto n. 107 scala b. Esso è un edificio condominiale a sei elevazioni fuori terra, destinato a piano terra a garage e negli altri piani a civile abitazione.

Il fabbricato, adiacente ad altri due fabbricati di uguali caratteristiche, insiste su di un'area condominiale, comune a tutte le unità abitative in essi contenute e rifinita con pavimentazione in asfalto.

E' realizzato con struttura portante in conglomerato cementizio armato e solai latero-cementizi.

Il fabbricato presenta copertura piana.

Nel complesso, l'intero fabbricato non presenta particolari segni di degrado strutturale.
