**TRIBUNALE DI SIRACUSA**

***Procedura esecutiva immobiliare R.G.E.I. 73/2025***

**RELAZIONE DI STIMA**

*Identificazione e stima dell'edificio sito in Carlentini (SR) contrada Bonafede – N.C.E.U di Carlentini foglio n. 30 particella n. 248 - e del terreno circostante - N.C.T. di Carlentini foglio n. 30 particella n. 149*

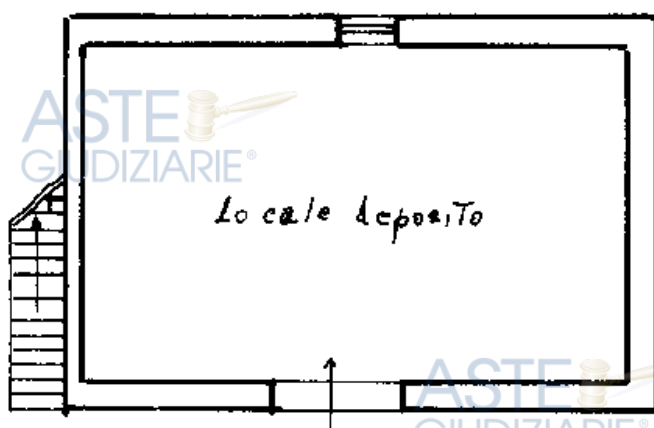
Planimetria catastale foglio n. 30 particella n. 248 – piano terra

PIANTA PIANO TERRA

H = 3.15

Si rappresenta che, dai documenti acquisiti, l'immobile risulta conforme al titolo abilitativo rilasciato; l'apertura di una finestra nella parete est del piano terra, non presente nei disegni di progetto, è irrilevante ai fini della regolarità edilizia.

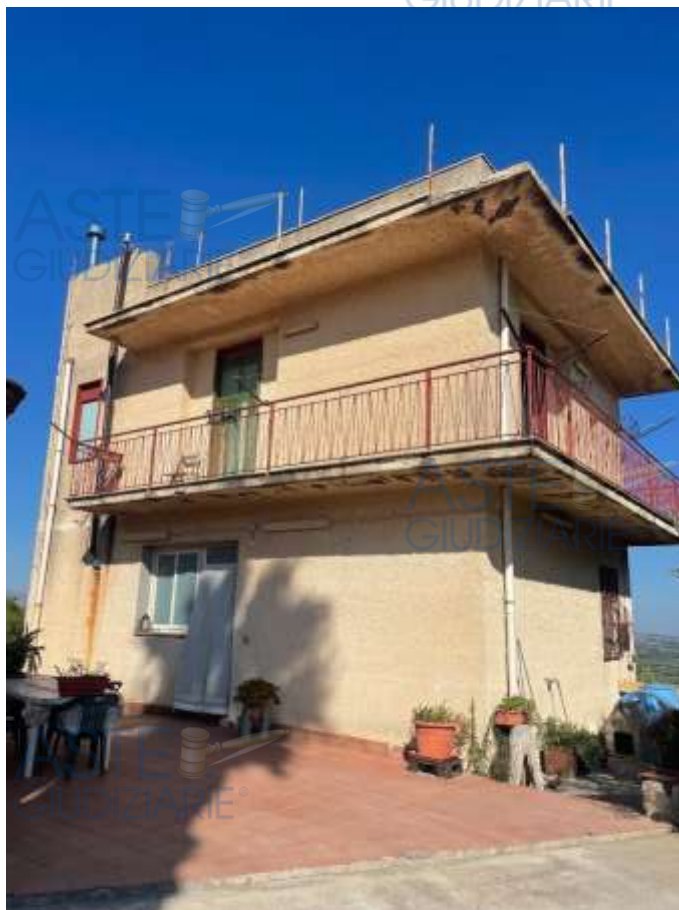
Prospetti sud ed est

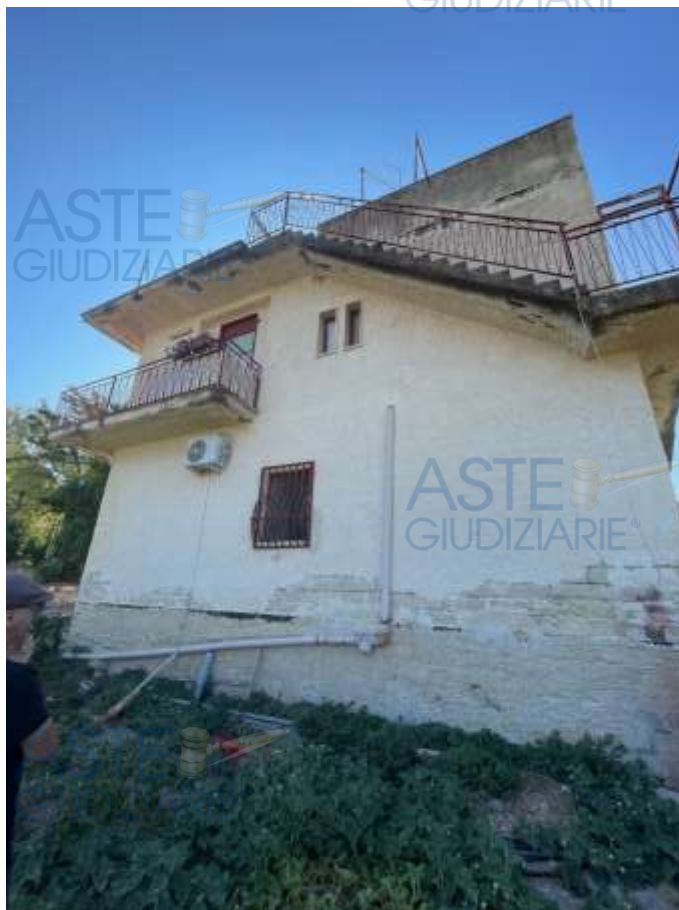
Prospetto nord

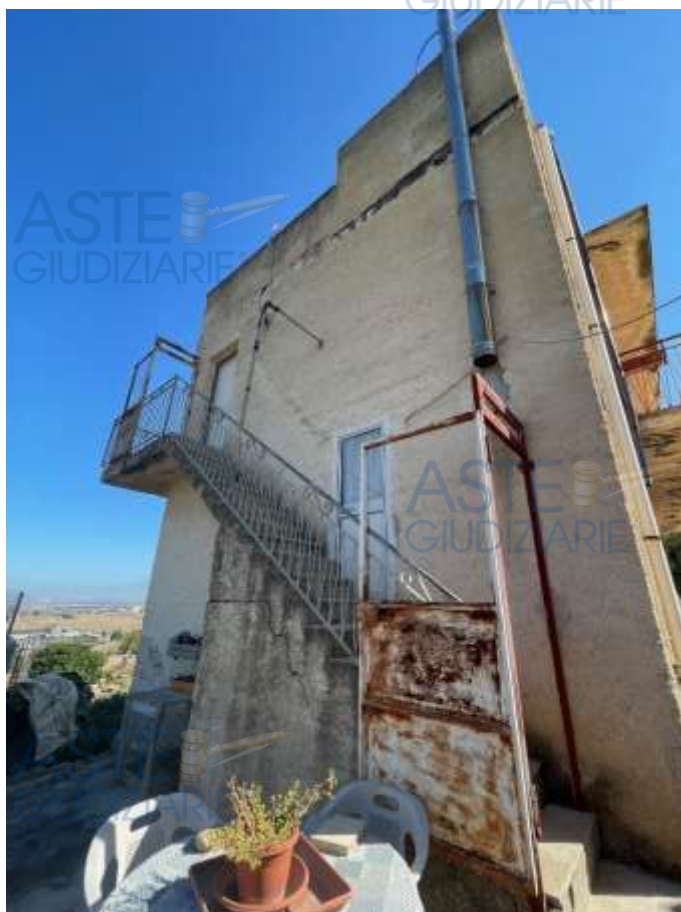
Il pignoramento riguarda un edificio unifamiliare, con due piani fuori terra, struttura mista in muratura e cemento armato, copertura piana a terrazza, scala esterna di collegamento, e il terreno incolto di mq 1.102, che circonda l'edificio. I beni si trovano a Carlentini (SR) contrada Bonafede, nella zona territoriale omogenea contrassegnata con il simbolo "E – Verde Agricolo", normata dall'art. 29 del Piano Regolatore Generale vigente del Comune di Carlentini, approvato con D.Dir. n. 440/D.R.U. del 12/04/2006. Gli immobili, distanti dal centro urbano di Carlentini circa

Prospetto ovest con la scala esterna di collegamento

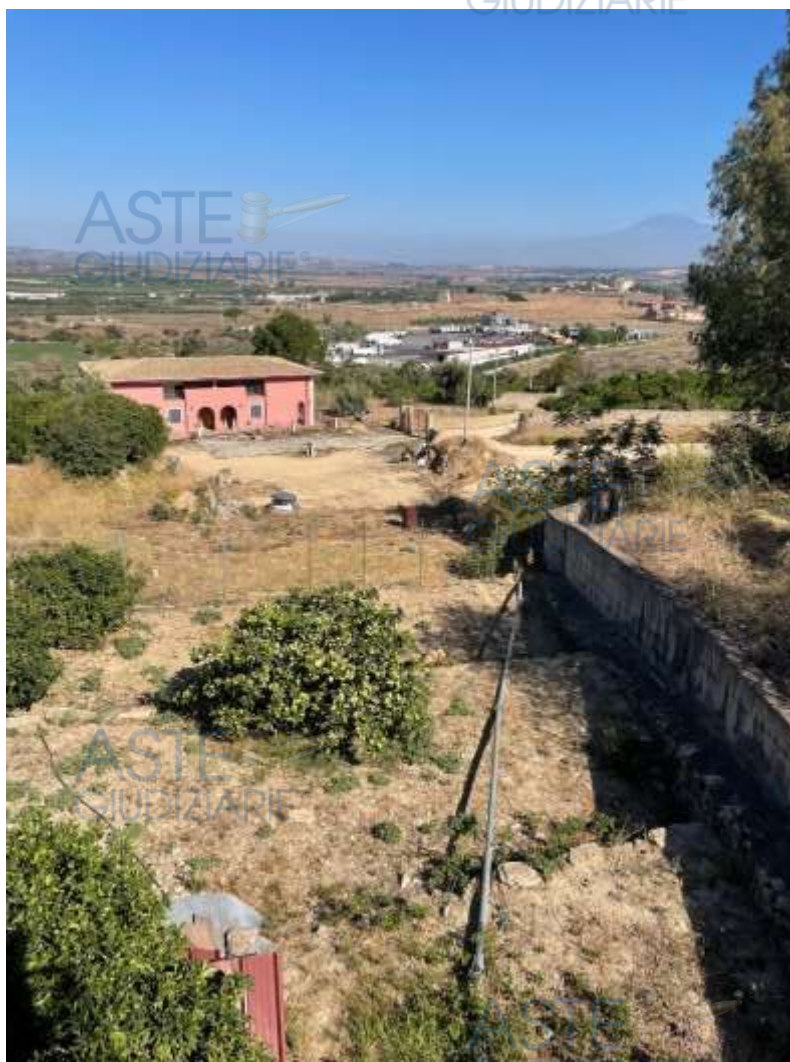
Il terreno, identificato al N.C.T. come agrumento, è in realtà un'area incolta, delimitata, in parte, da muri e, in parte, da una recinzione metallica.

Terreno – N.C.T. foglio n. 30 particella n. 149

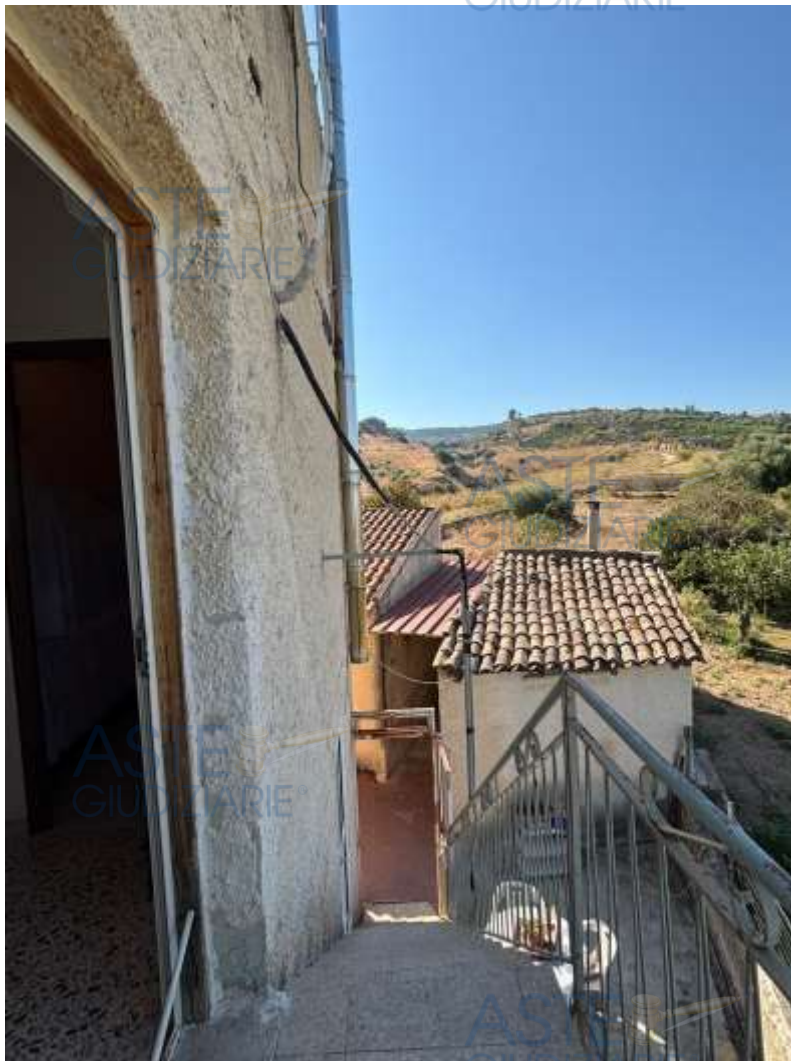
Manufatto di pertinenza dell'edificio, posto nella parte sud ovest del terreno

All'interno del terreno è presente un casotto in muratura, di circa mq 20, che i sig.ri *omissis* posseggono per  $\frac{1}{4}$  in comproprietà con altre ditte, realizzato in epoca antecedente al 1967, come riportato nell'Atto di Compravendita del 2002. Questo fabbricato, che non risulta accatastato, dovrà essere regolarizzato con relativa pratica catastale ripartendo la spesa, pari in totale a circa € 500,00, fra i vari comproprietari. Si precisa che ai fini della stima del bene, il valore economico del medesimo bene risulta irrilevante.

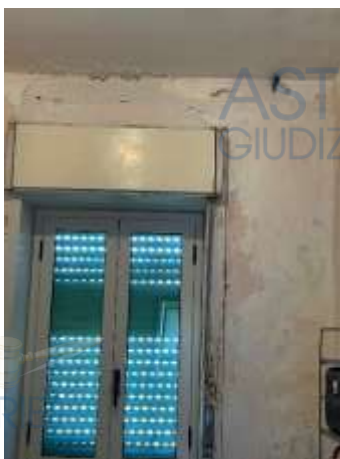
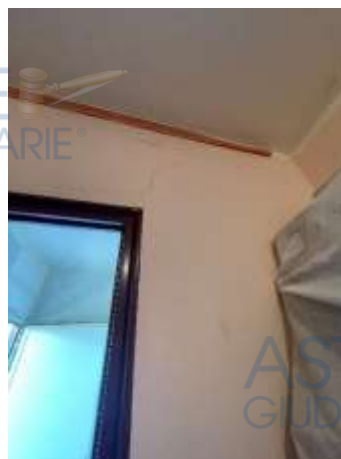
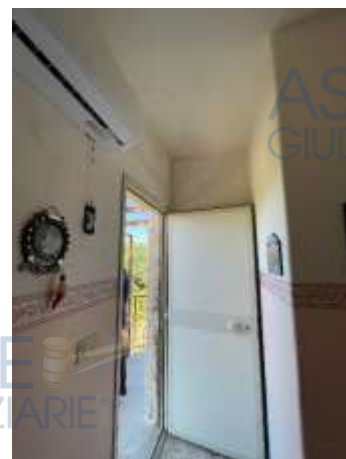
Gli elementi e i dispositivi tecnici presenti nell'abitazione sono di tipo economico popolare, in stato di conservazione buono al piano terra e mediocre al piano primo in quanto sono presenti, in modo diffuso, fenomeni di degrado materico dovuto a infiltrazioni d'acqua piovana: si rilevano distacchi e fessurazioni nell'intonaco, mancanza nello strato di finitura, macchie e patina biologica. Sui prospetti si osservano ammaloramenti dell'intonaco e della finitura della muratura come mancanza, patina biologica, macchie di umidità e di dilavamento.

Fenomeni di degrado al piano primo

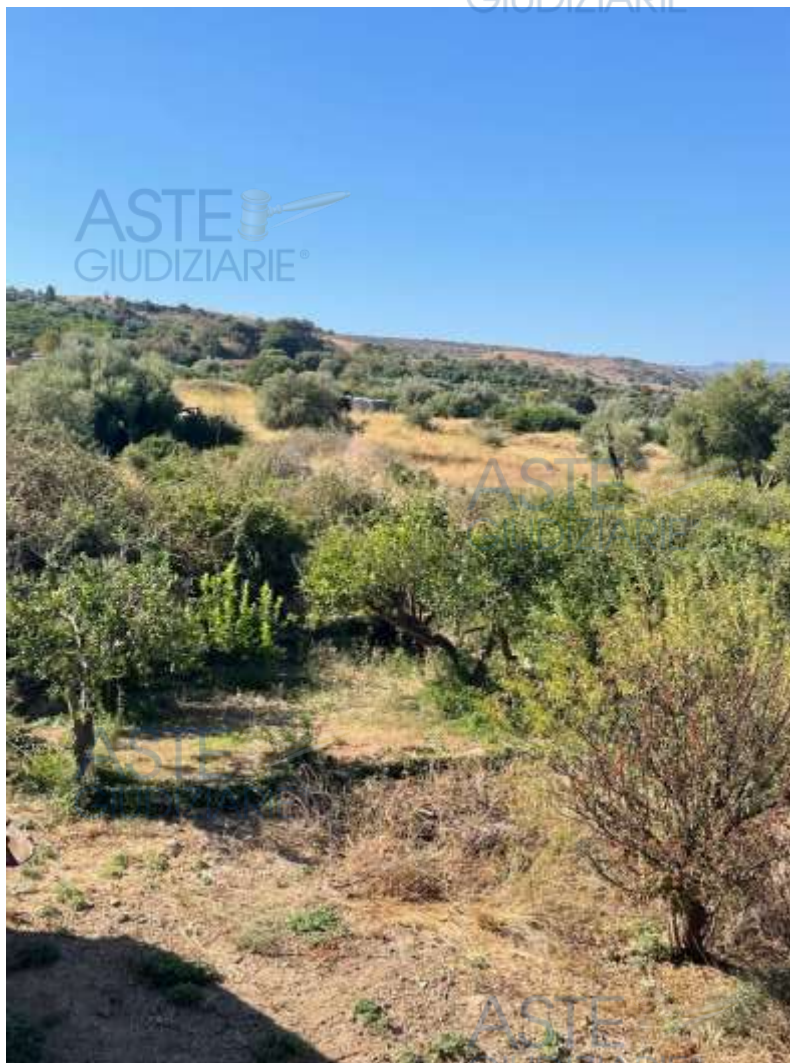
A seguire si riporta una fotografia che visualizza, in primo piano, una porzione del terreno pignorato.
