-TRIBUNALE CIVILE DI SIRACUSA-

R.G. Es. n° 74/2023

RELAZIONE DI CONSULENZA TECNICA

Il bene oggetto del pignoramento è un immobile che si trova nel Comune di Augusta (SR), via Francesco Caracciolo, al civico n° 124. Le coordinate GPS sono: 37°13'12.0"N 15°13'35.2"E

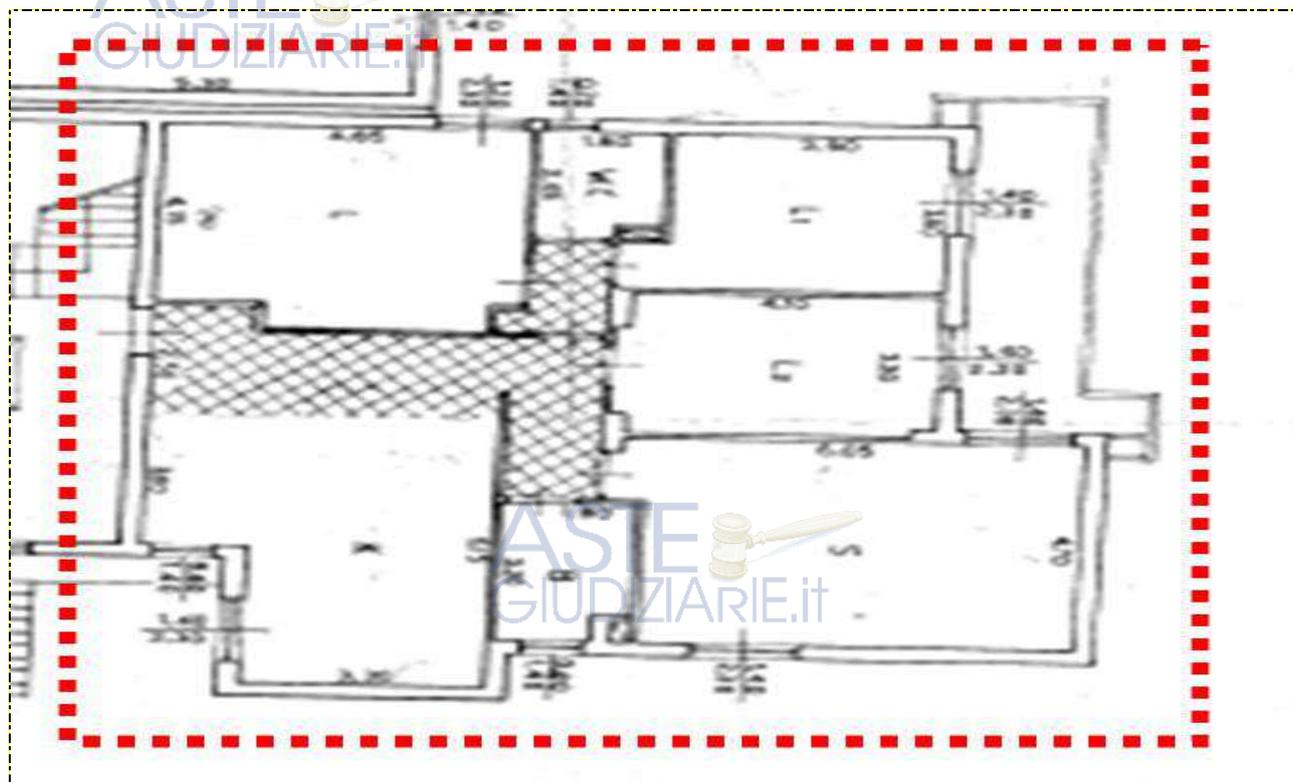
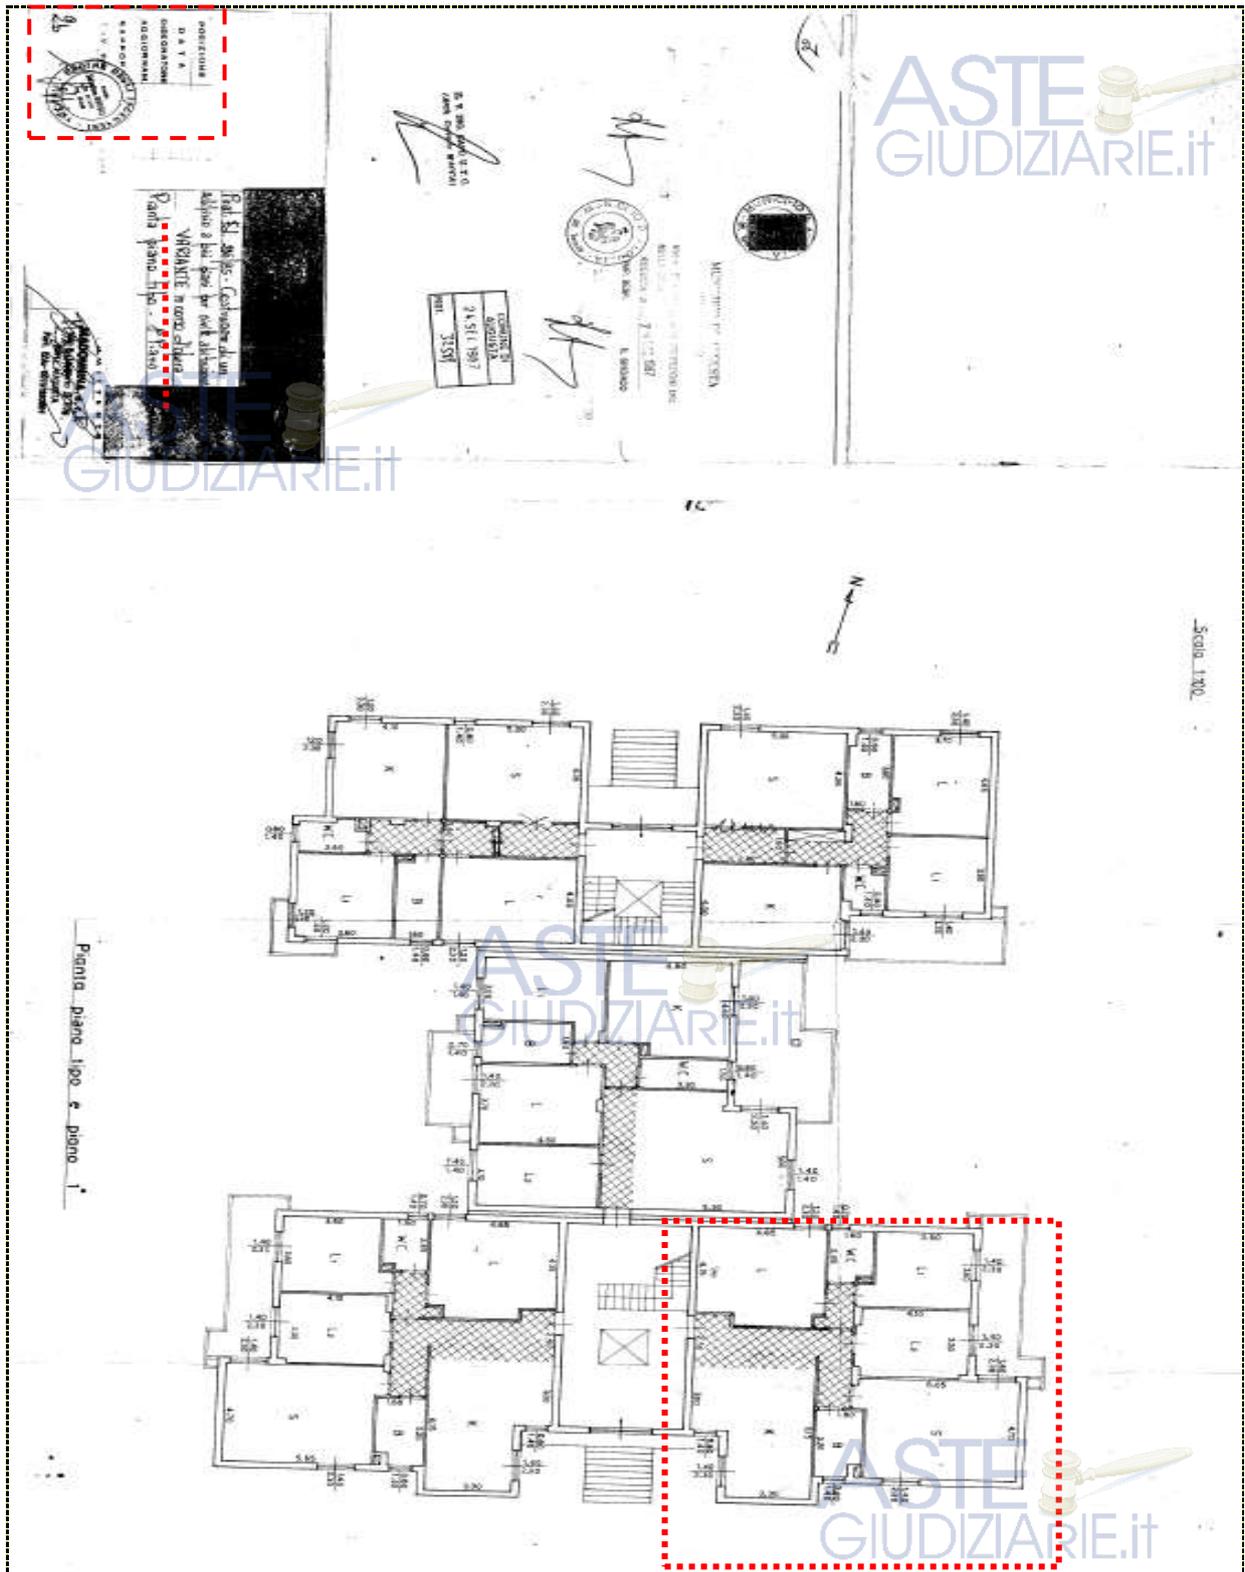
Fig.3

Nelle figure a seguire uno stralcio della: **"TAV 2b Variante in corso d'opera- Pianta piano tipo -1° Piano"**

Lo stato dei luoghi, alla data di visita, mostra lievi difformità rispetto alla Tavola di progetto riportata in seno alla citata Licenza Edilizia (Figg.3-4) ed alla Planimetria Catastale in atti; lievi difformità consistenti:

- nell'eliminazione della tramezzatura interna che, nelle tavole di progetto (rif. *Tav 2b Variante*) separa in due vani (denominati K ed L) quello che in atto è un unico ampio vano, all'ingresso dell'immobile; nella

eliminazione della tramezzatura interna che, nelle citate tavole di progetto, separa i vani denominati L₁ ed L₂. Variazioni già riportate nella planimetria catastale.
