## TRIBUNALE DI SASSARI

Perizia dell'Esperto ex art. 568 c.p.c. Geom. Dessole Cosimo, nell'Esecuzione Immobiliare 107/2023 del R.G.E.  
promossa da

- **Bene N° 1** - Appartamento ubicato a Sassari (SS) - Via Carlo Lenci n.2, piano 1

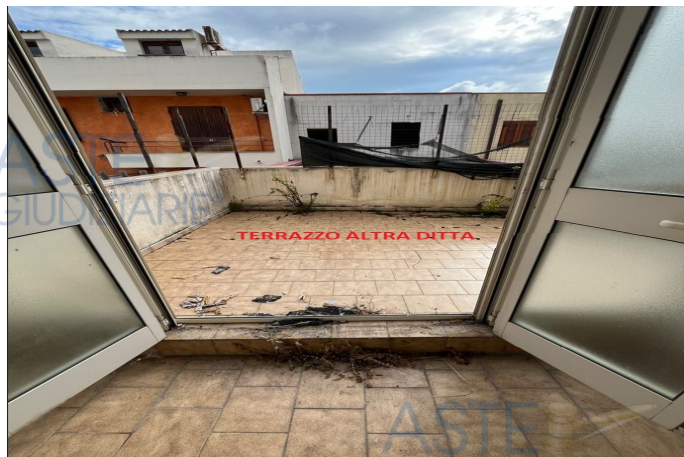
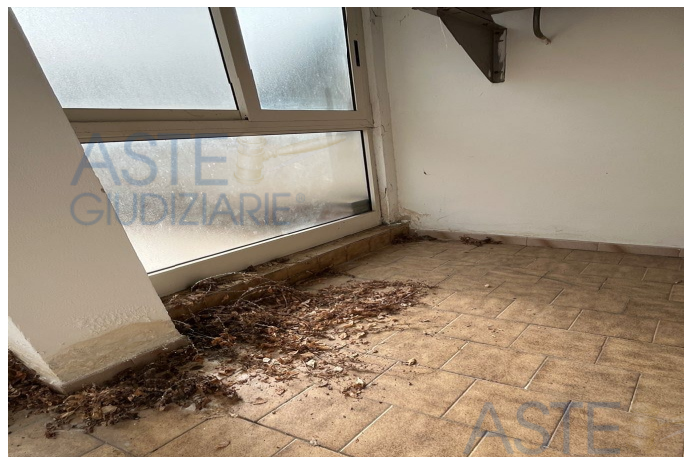
Lo stato conservativo del bene pignorato può considerarsi ottimale. Non si sono rilevati cedimenti di alcun genere e tipo che possano far presagire ad una condizione di precaria instabilità dell'immobile o di imminente

grave danno. Tutte le opere di finitura interna si trovano perlopiù in buono stato di conservazione, fatta unica eccezione per alcuni imbrattamenti delle pareti a causa delle attività di gioco di qualche minore.

Da rilevare, tuttavia, che l'incuria oramai protratta nel tempo a causa dello stato di abbandono dell'appartamento, ha causato sia il danneggiamento delle pitture di qualche infisso in legno, sia il danneggiamento delle guarnizioni poste alla base dei serramenti in alluminio che custodiscono la veranda presente lungo la facciata interna dello stabile. Questa situazione sta permettendo alle acque piovane di penetrare all'interno della veranda e da questa, per risalita, sulle murature perimetrali vicine, danneggiandole. Anche esternamente, l'immobile, nel suo complesso, risente di una forte incuria a livello condominiale, che ha determinato il danneggiamento non soltanto delle tinteggiature delle facciate, ma anche delle strutture aggettanti in cemento armato.

| Tipologia deprezzamento | Valore | Tipo |
|---|---|---|
| Stato d'uso e di manutenzione (presunta incidenza interventi su facciate in generale stabile condominiale) | 5,50 | % |
