TRIBUNALE DI SASSARI

Perizia dell'Esperto ex art. 568 c.p.c. Ing. Pilo Gianmarco, nell'Esecuzione Immobiliare 131/2018 del R.G.E.

- **Bene N° 1** - Capannone ubicato a Sassari (SS) - Viale Porto Torres n° 72, piano Terra
- **Bene N° 2** - Piazzale abitato a Sassari (SS) - Viale Porto Torres n° 72, piano Terra

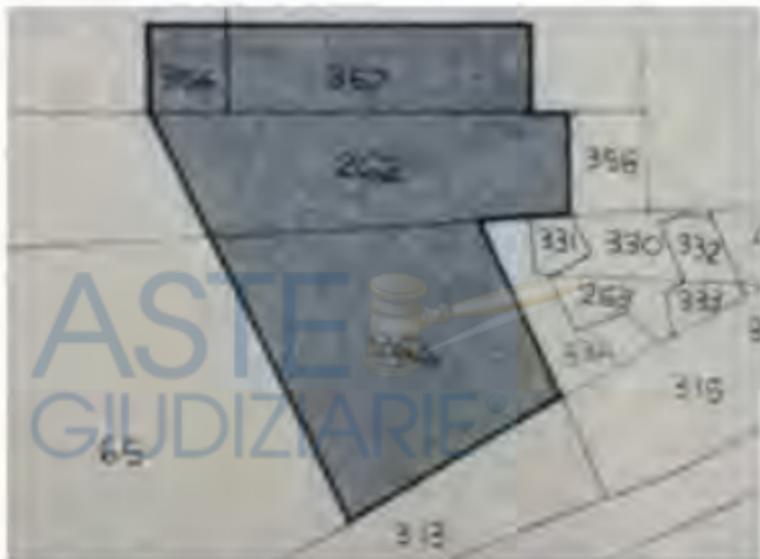
Di seguito si riporta la mappa catastale "originale", reperita mediante l'accesso agli atti, nella quale si apprezzano gli stessi identificativi catastali riportati nell'atto di pignoramento.

Lo scrivente, al proposito, riferisce il fatto che gli immobili non visitati risultano edificati all'interno della perimetrazione del mappale 264, all'interno di cui è giacente anche la strada di accesso dal viale Porto Torres. La parte superiore del complesso edilizio, invece, risulta edificata all'interno del perimetro dei mappali 262, 356 e 357. L'immagine seguente viene direttamente estratta dalle tavole progettuali allegata alle diverse Concessioni Edilizie raccolte negli anni di vita del complesso edilizio, evidentemente coeve con il periodo in cui le particelle risultavano in possesso degli stessi identificativi individuati nel contratto di mutuo originario, da cui deriva il pignoramento trascritto sugli immobili da parte del creditore procedente.

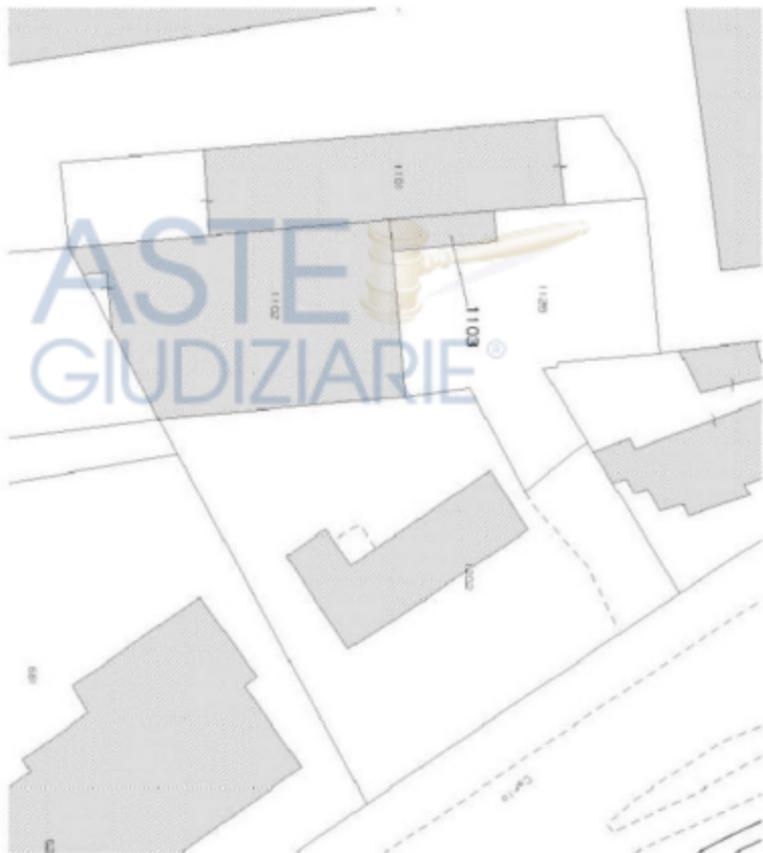
Di seguito si riporta la mappa catastale definitiva, con gli identificativi attuali:

All'interno della pagina seguente, invece, si riporta uno stralcio della mappa catastale successiva, in termini temporali, rispetto a quella di cui sopra. Le variazioni catastali, come può agevolmente verificarsi nella stessa immagine, riportano non soltanto identificativi diversi, ma anche sagome e perimetrazioni dei mappali di diversa forma e consistenza. Come già accennato in precedenza, lo scrivente sottolinea il fatto che la principale incongruenza rilevabile sull'atto di pignoramento risiede nell'identificazione di particelle catastali con identificativi sorpassati, che hanno successivamente non solamente cambiato identificativo ma che hanno anche cambiato consistenza e perimetro. Tale circostanza comporta una problematica di rilievo non indifferente nell'individuazione dei fabbricati oggetto della presente Procedura.

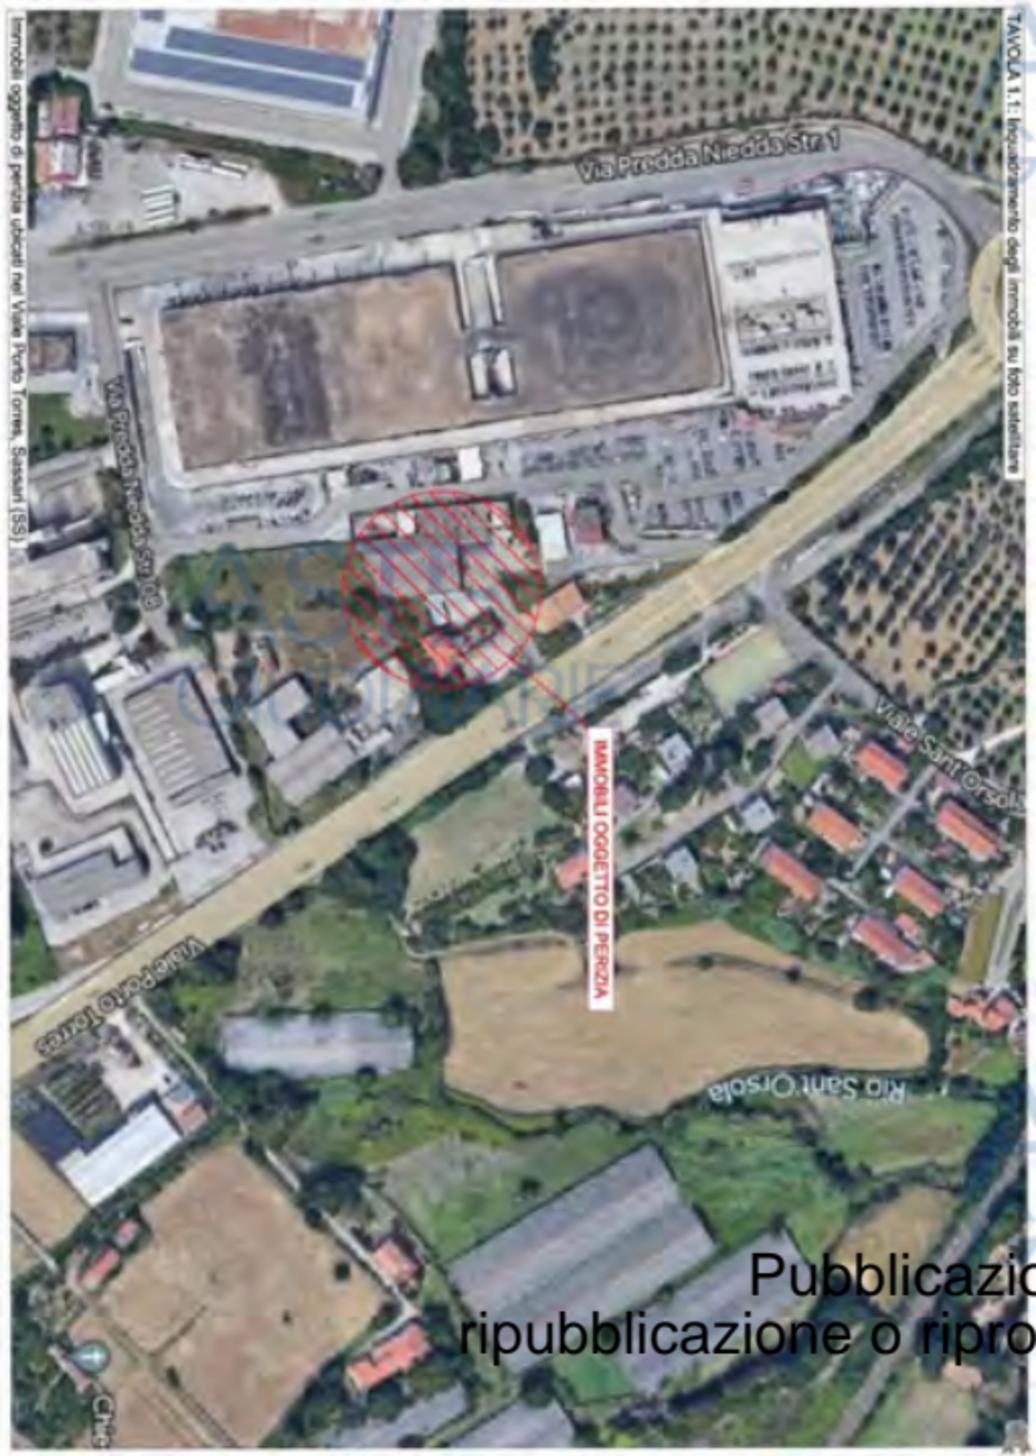
TAVOLA 1: Inquadramento degli immobili su foto satellitare

Immobili oggetto di perizia ubicati nel Viale Porto Torres, Sassari (SS)

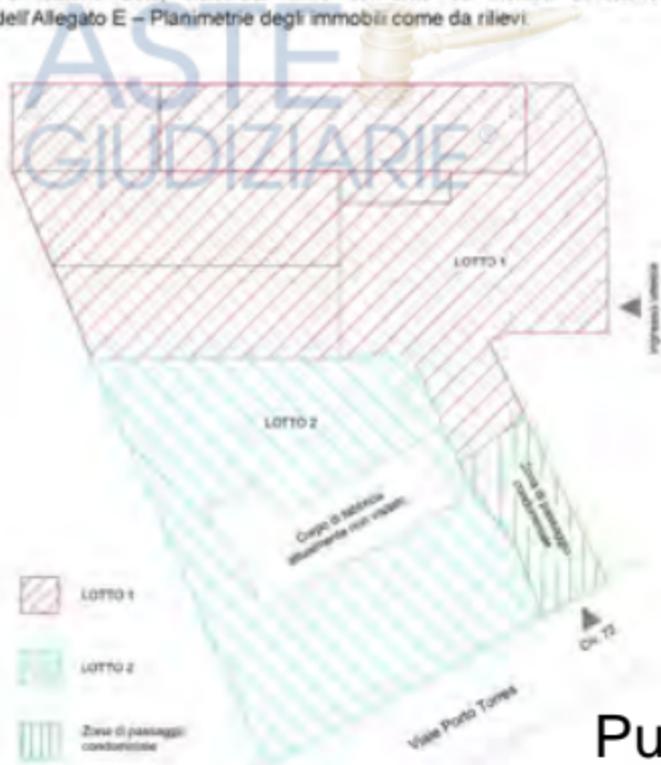
Di seguito si riporta quanto contenuto all'interno della tavola 2.3 Formazione Lotti, elaborata dallo scrivente ed inclusa all'interno dell'Allegato E – Planimetrie degli immobili come da rilevati.

Con quanto sopra lo scrivente C.T.U. intende aver prospettato la migliore soluzione per dotare sia i lotti oggetto di esecuzione (lotti 1 e 2), sia l'edificio non pignorato (privo di campitura nell'immagine soprastante), di un accesso libero e comune secondo quanto già di fatto avviene. L'accesso libero e comune avverrebbe dal viale Porto Torres e la parte comune condominiale sarebbe limitata all'area con campitura verde indicata nell'immagine soprastante. Di fatto l'accesso al complesso immobiliare avviene esattamente nella medesima maniera sopra rappresentata e, per tale ragione, non rappresenterebbe una novazione per l'organizzazione interna dell'intero complesso edilizio che continuerebbe ad essere gestito nella medesima maniera attualmente osservabile sui luoghi.
