TRIBUNALE di SASSARI

Esecuzione immobiliare n. 149/2022 promossa da:

**TRIBUNALE CIVILE DI SASSARI**

Casa Unifamiliare in Sennori in Via Parrocchia n°4 – piano 1/S – T – 1° – 2°

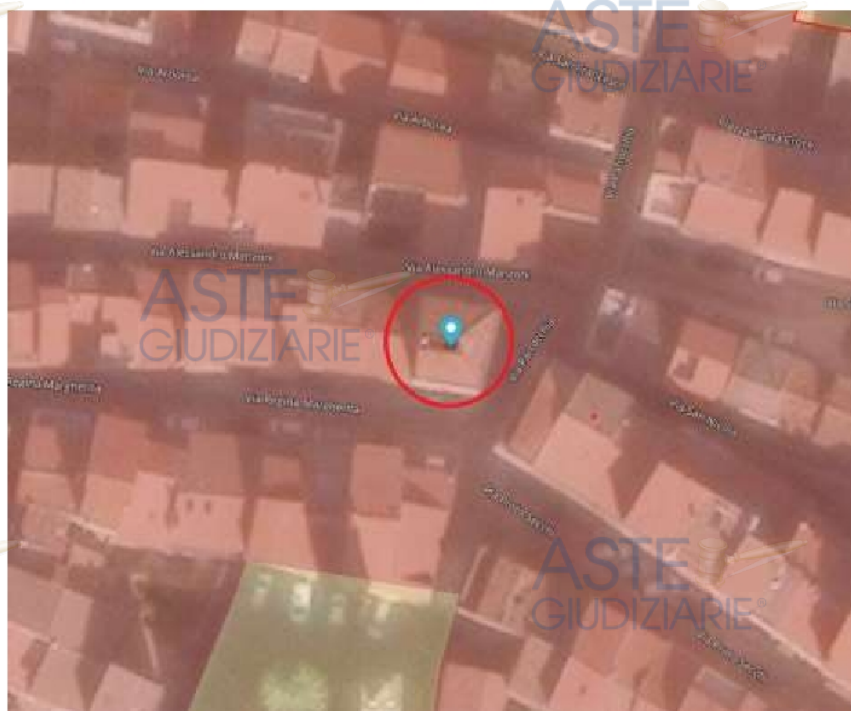
L'immobile caduto nella odierna esecuzione ricade all'interno dell'area d'ambito del P.U.C. di Sennori in sottozona A.1 (Tessuto urbano con rilevanti tracce dell'originario impianto storico urbanistico e architettonico - nuclei edificati monumentali di elevato valore storico), così come rilevabile dallo stralcio dell'art. 22 delle Norme di Attuazione del P.U.C. di Sennori più sotto esposte, le quali

normano la sottozona all'interno della quale insiste il bene in valutazione, oltreché dalla planimetria generale, all'interno della quale è possibile osservare la posizione del bene in esecuzione grazie alla segnalazione con cerchio rosso:

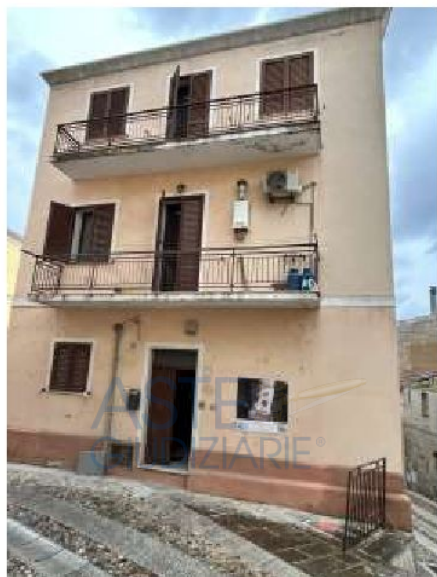
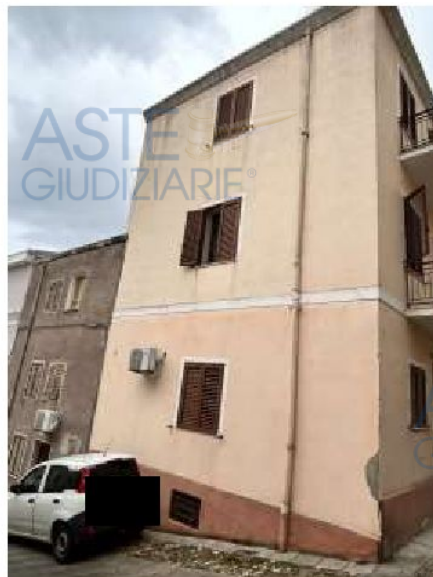
DOCUMENTAZIONE FOTOGRAFICA – prospetto edificio

a) nel prospetto principale sulla Via Parrocchia nel progetto risulta riportata una finestra in corrispondenza del vano scala, mentre nella realtà detta finestra non esiste.

L'abuso è facilmente sanabile mediante presentazione di pratica per "Accertamento di conformità" ai sensi della L.R. n°18/2025 – salva casa – art. 20 con una sanzione pecuniaria pari ad €. 500,00 per parziale difformità dal progetto ed €. 800,00 per sanzione paesaggistica in quanto l'edificio ricade all'interno del centro di prima ed antica formazione – sottozona A/1 del P.U.C.
