TRIBUNALE DI SASSARI

Perizia dell'Esperto ex art. 568 c.p.c. Geom. Dessole Cosimo, nell'Esecuzione Immobiliare 186/2021 del R.G.E.

- **Bene N° 1** - Fabbricato civile ubicato a Thiesi (SS) - Via Musinu n.7, piano T-1

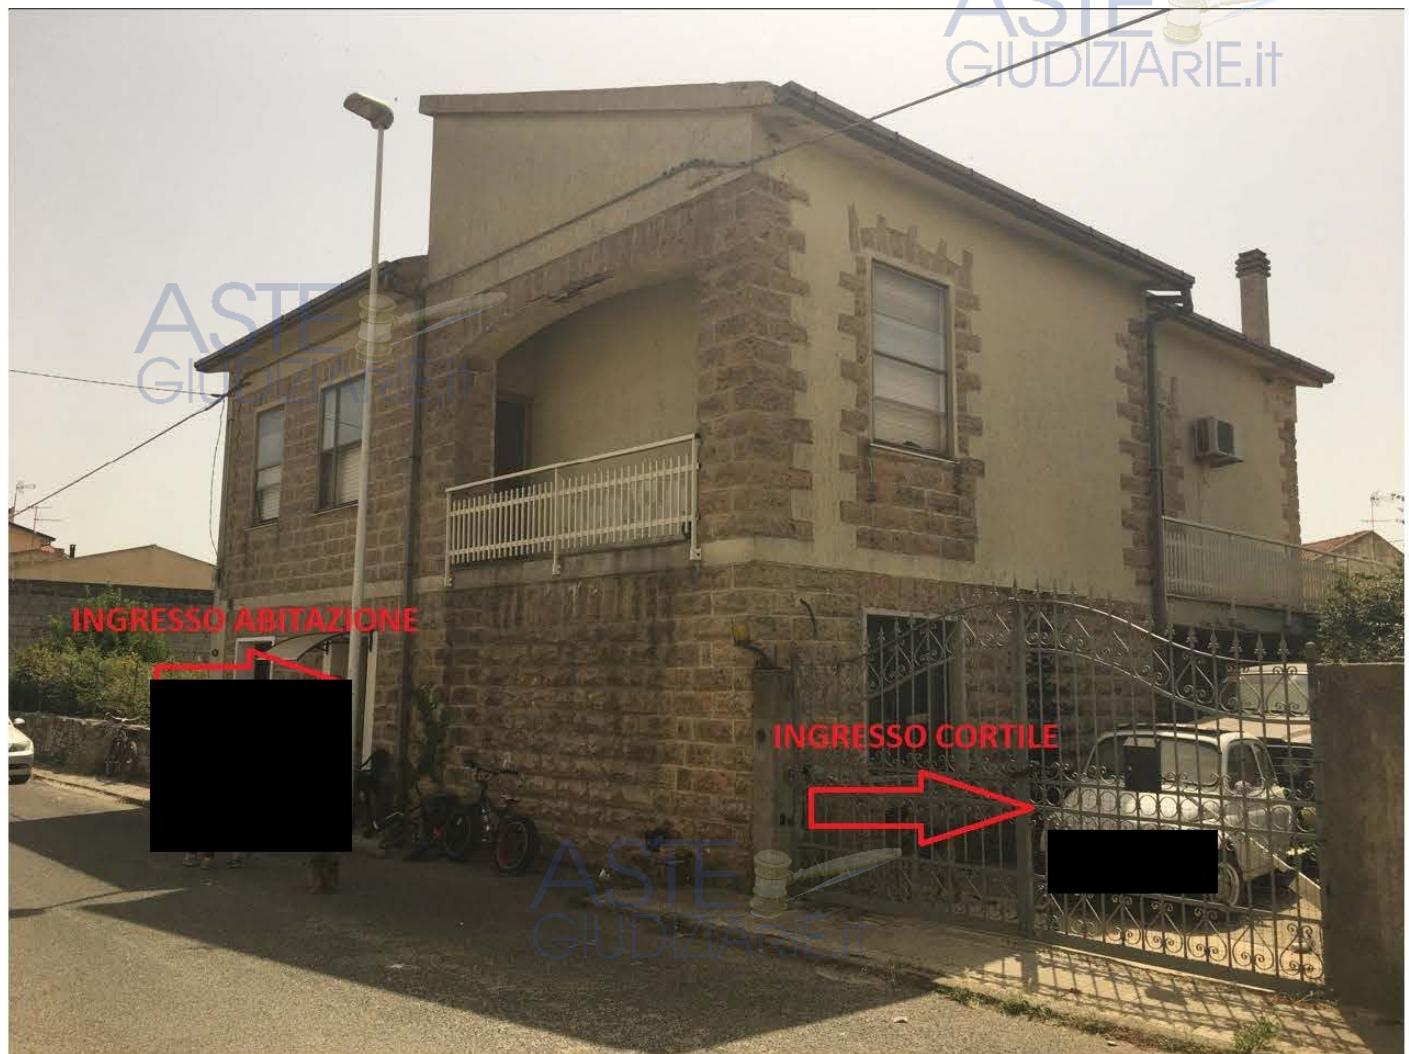
VISIONE DELL'INSIEME DALLA VIA MUSINU

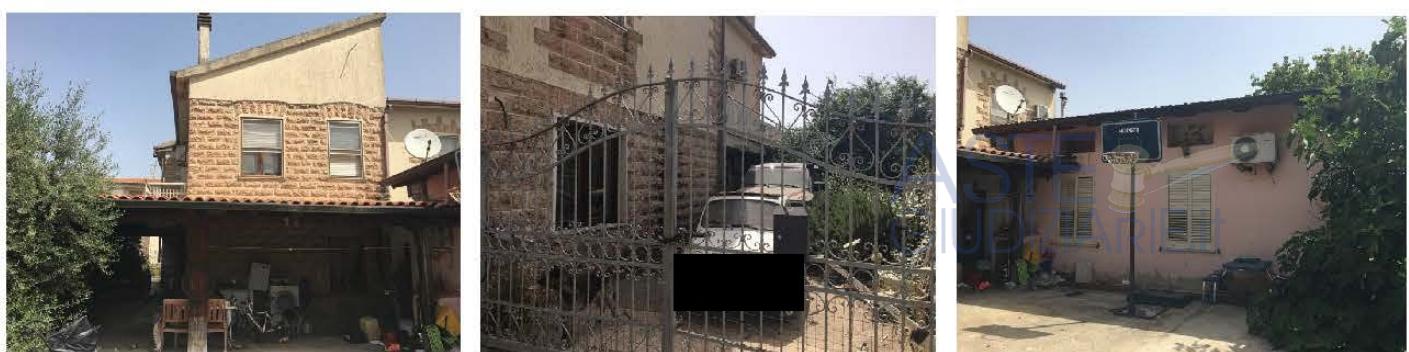
VISIONE DELL'INSIEME DAL CORTILE DI PERTINENZA

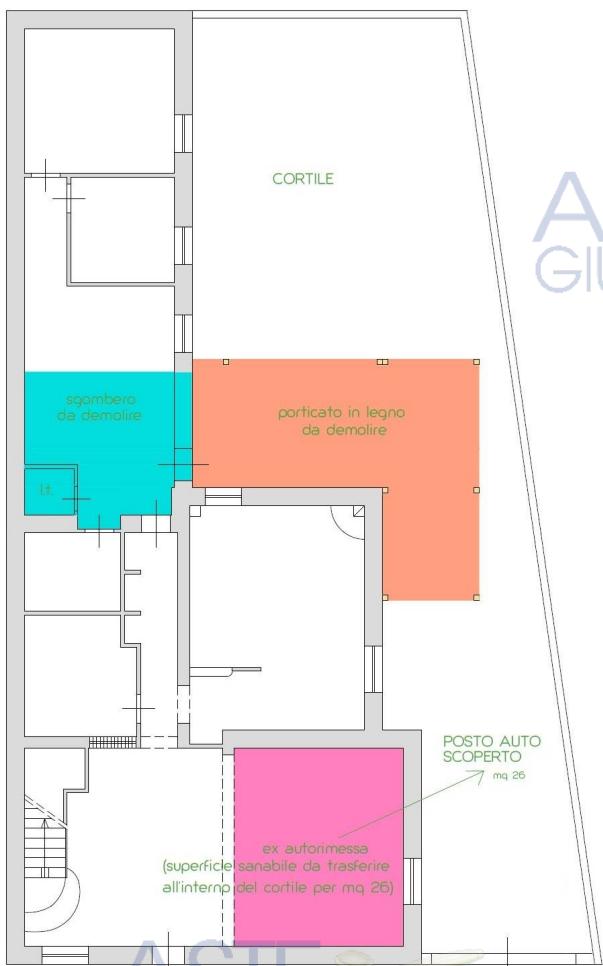
Le superfici dichiarate sono il risultato di rilievi effettuati nel corso del sopralluogo e da misure acquisite da supporto cartaceo progettuale per quelle risultate inaccessibili e pertanto passibili di piccole variazioni a causa delle approssimazioni matematiche. Inoltre tali superfici non comprendono quelle difformi ritenute non sanabili e dunque non trasferibili e pertanto suscettibili di futura demolizione (porzione di locale sgombero= SU mq 15.12 + locale tecnico mq 1.80 + porticato in legno mq 37,00).

← PLANIMETRIA REDATTA DAL CTU (superficie sanabili e non sanabili)

Ciò posto, dalla comparazione della planimetria progettuale con lo stato di fatto dell'immobile, nello specifico del P.terra e del P.seminterrato, sono emerse incongruenze significative oltre le tolleranze ammesse e pertanto, dal punto di vista prettamente edilizio, l'immobile pignorato al momento può ritenersi irregolare.

Più nel dettaglio emerge che il locale rustico assentito all'interno del cortile di pertinenza è stato realizzato in misura oltre la tolleranza ammessa dai regolamenti edilizi vigenti nel Comune di Thiesi, ovvero determinandone una superficie coperta maggiore del 50% rispetto a quella del lotto ospitante. Inoltre, sempre in modo arbitrario, sono state costruite diverse porzioni di porticato in legno lungo i prospetti fronteggianti il cortile.

Ne consegue che questa tipologia di abuso contrasta sia con la superficie max coperta concessa dai regolamenti edilizi locali che con le distanze minime prescritte dai confini e pertanto, tale abuso edilizio, è da considerarsi NON SANABILE e perciò da demolire.
