TRIBUNALE di SASSARI

Esecuzione immobiliare n. 30/2023 promossa da:

TRIBUNALE CIVILE DI SASSARI

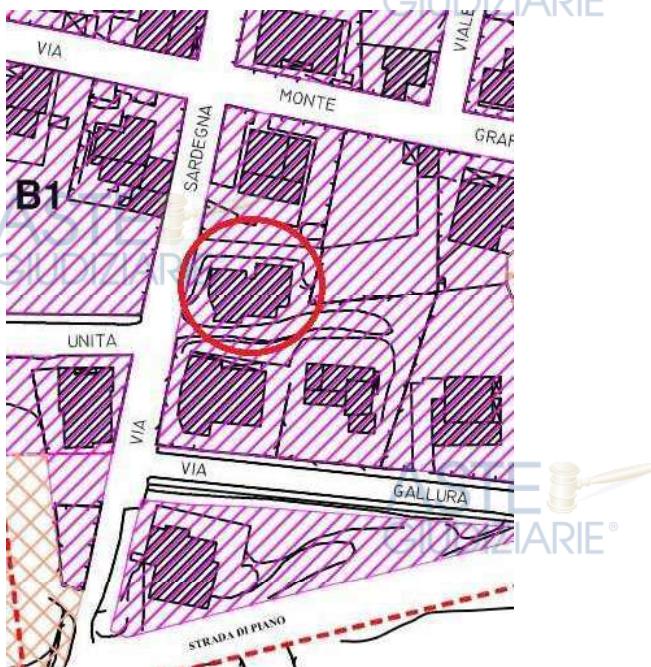
L'immobile caduto nella odierna esecuzione ricade all'interno della cartografia del vigente P.U.C. all'interno della sottozona B/1, all'interno del quale risulta **compatibile** la destinazione d'uso **residenziale**.

Si veda l'estratto che segue, dal quale è possibile osservare l'immobile all'interno della cartografia del P.U.C.:

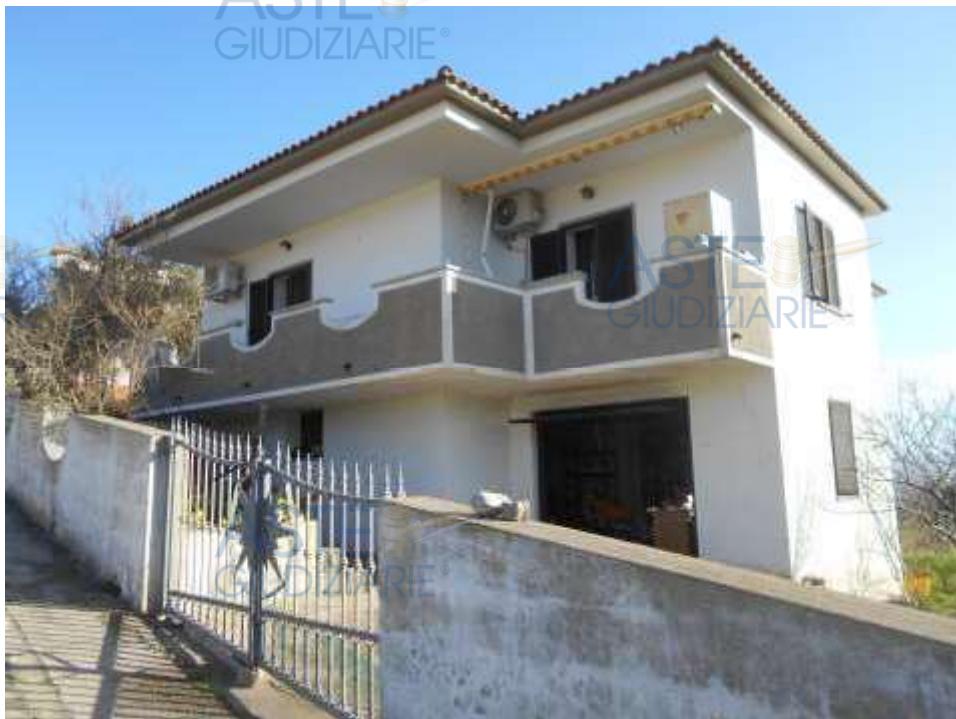
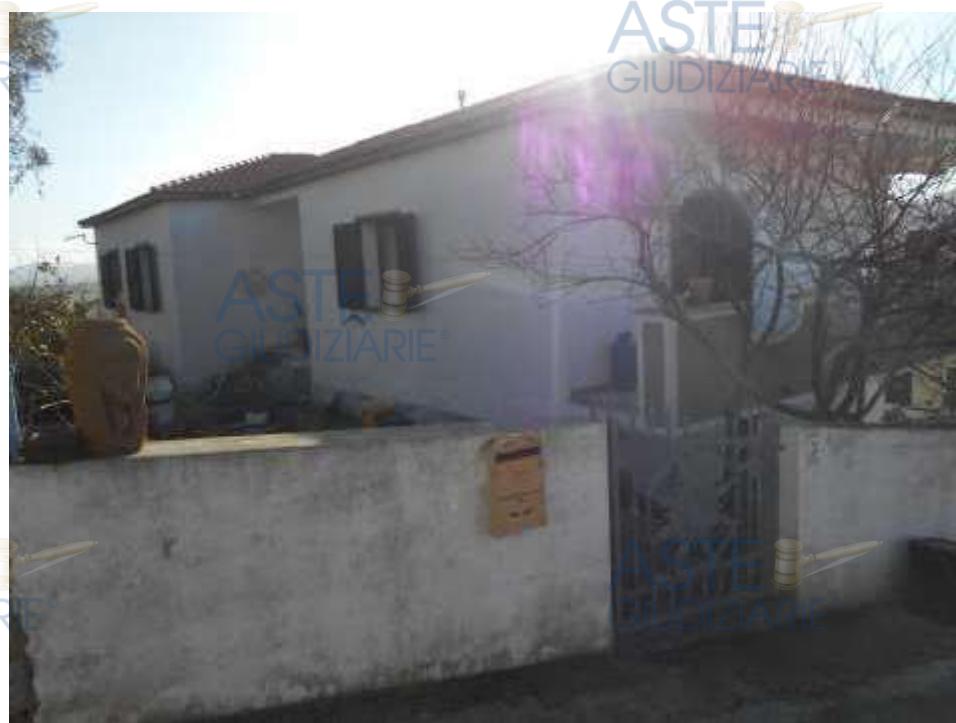
Veduta sulla via Sardegna

A completamento della descrizione dello stato dei luoghi, si evidenzia che il livello di piano in esame versa in normali condizioni di manutenzione e conservazione, anche se si rileva una certa vetustà nello stato manutentivo delle facciate e delle tinteggiature esterne.
