# TRIBUNALE DI SASSARI

**Esecuzione immobiliare n. 65/2022 promossa da:**

**TRIBUNALE CIVILE DI SASSARI**

Il bene caduto nella odierna esecuzione è costituito da un locale deposito allocato all'interno di un edificio multipiano costruito nel corso degli anni 1985-1989, avente accesso diretto dalla San'Antonio n. 25 attraverso una rampa inclinata attraversata la quale è possibile accedere all'interno del deposito vero e proprio, composto da un vano di forma regolare per il deposito del pesce, con annesso piccolo ufficio, bagno ed antibagno, il tutto per una superficie lorda complessiva di mq. 241,75 ed una superficie utile calpestabile di mq. 223,95, con altezza interna pari a mt. 2,85.

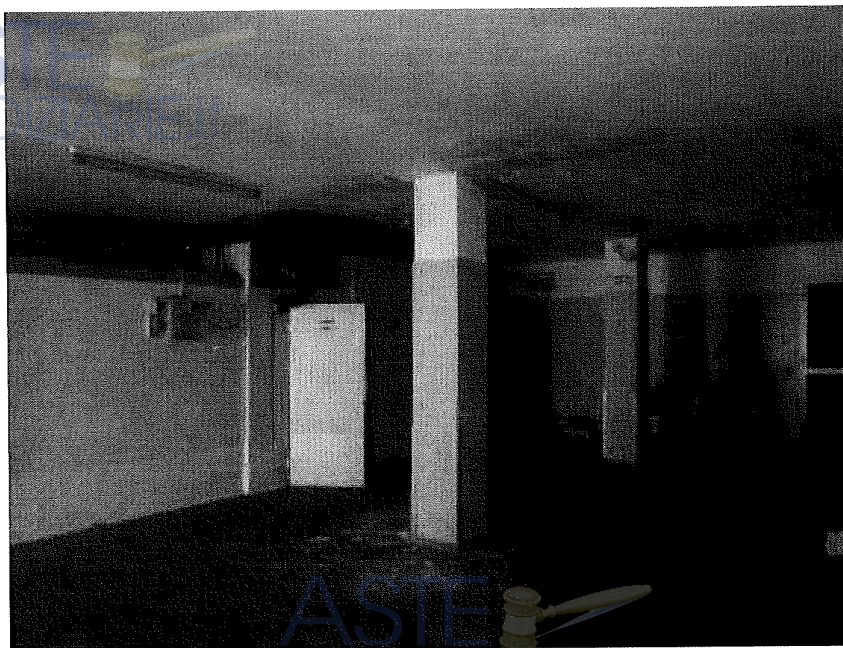
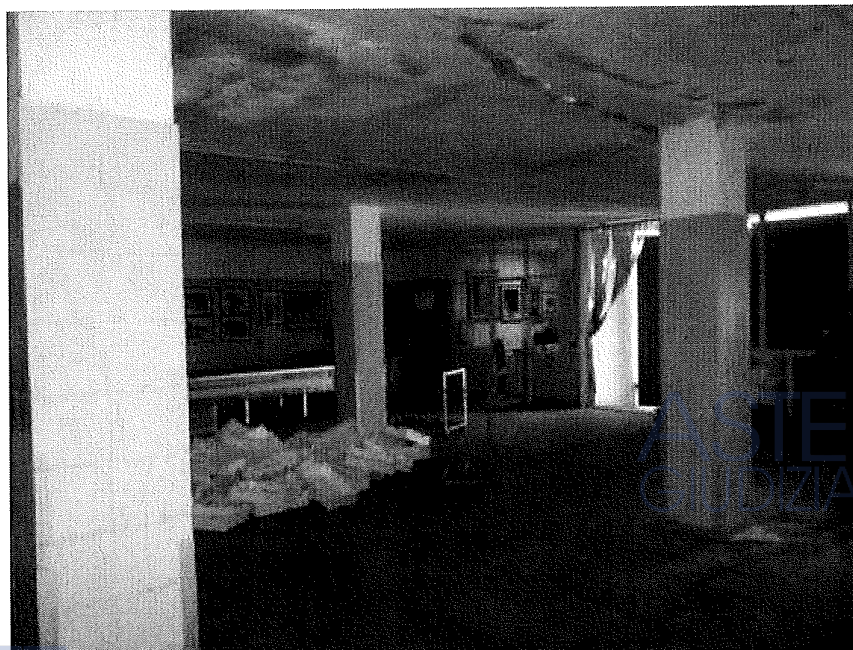
Veduta interni

A completamento della descrizione dello stato dei luoghi, si rileva che il bene versa in scadenti condizioni di manutenzione e conservazione, a causa di rilevanti infiltrazioni di acqua su ampie aree del solaio e delle pareti del cavedio sanitario, con danneggiamento del solaio, degli intonaci, e delle tinteggiature.
