TRIBUNALE DI SASSARI

Perizia dell'Esperto ex art. 568 c.p.c. Ing. Pinna Alessio, nell'Esecuzione Immobiliare 65/2023 del R.G.E.

- **Bene N° 1** - Appartamento ubicato a Sassari (SS) - Via Giovanni Bruno 12

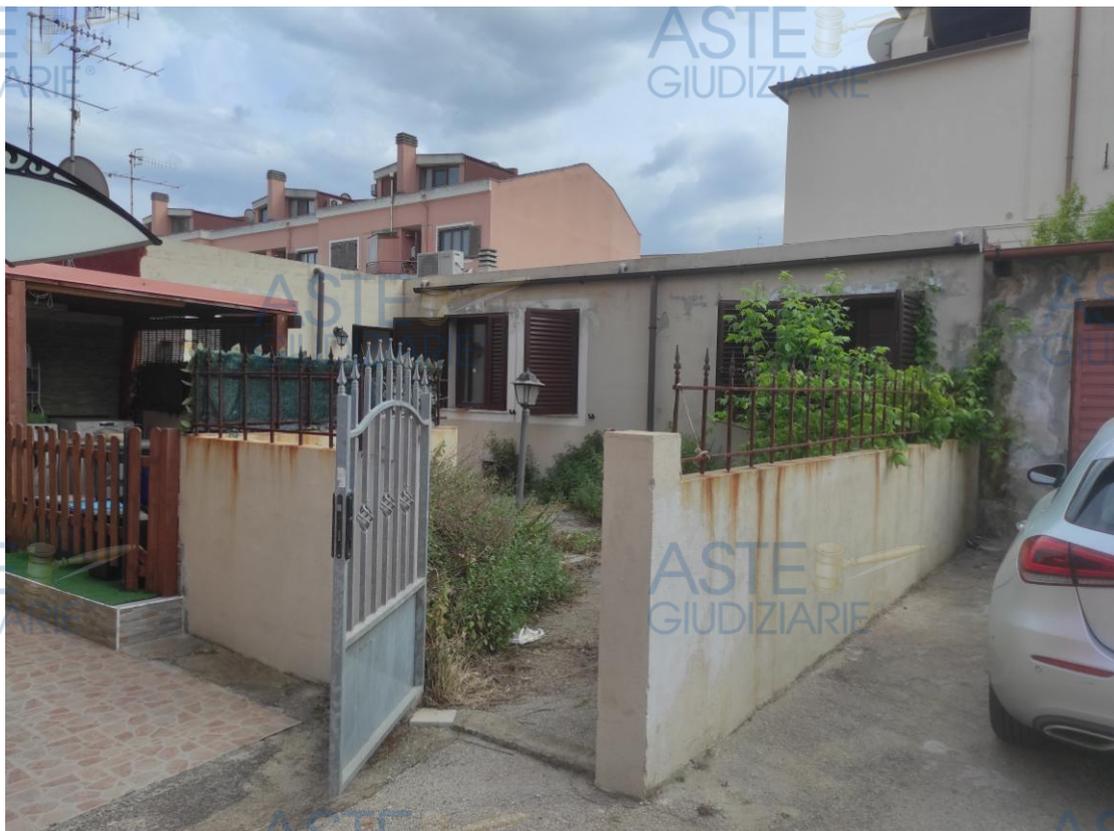
Foto 1 – Cortile facciata principale - ingresso

1) l'area cortilizia è delimitata da recinzione in muratura e cancelletto pedonale non riportata in planimetria catastale.

Per quanto riguarda l'esterno l'immobile si presenta con intonaci vecchi, scoloriti e in alcuni punti con fasi di distacco.

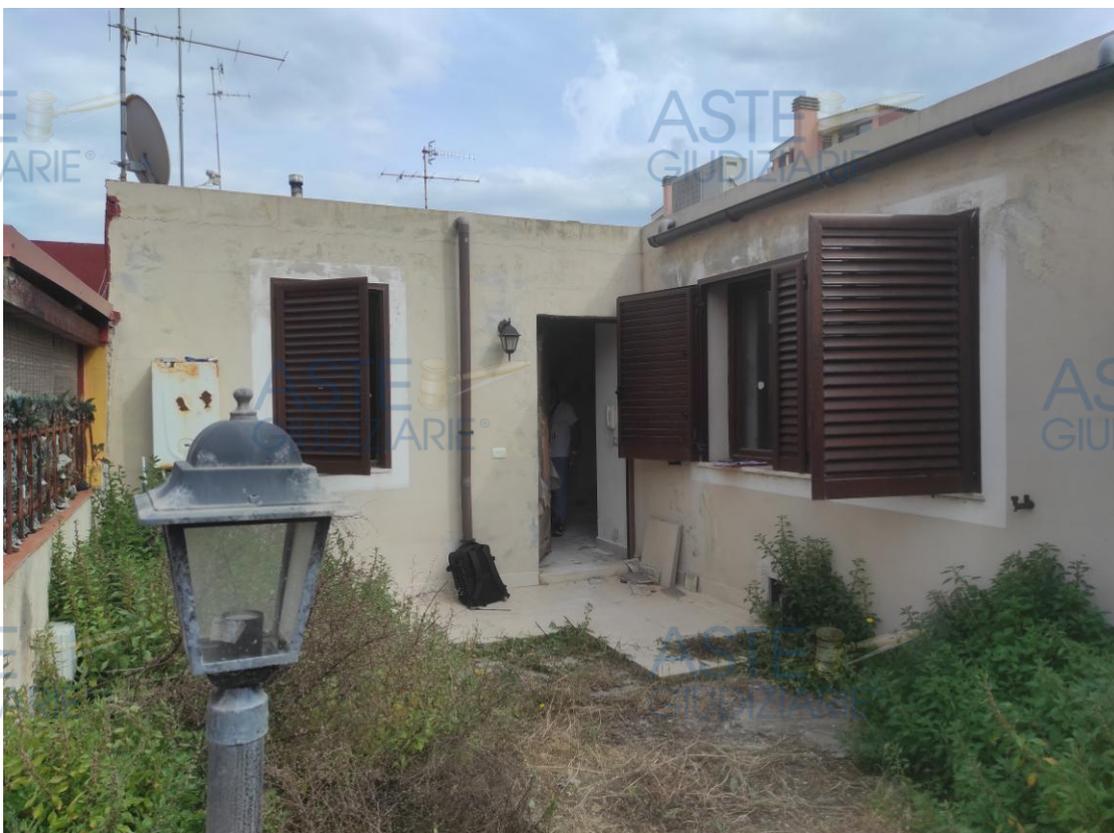
Foto 2 – Cortile interno PT

Tale posto auto è impossibile da utilizzare per effetto dell'assenza di spazi di manovra e delimitazione dell'area cortilizia. Tale incongruenza fu sollevata già in sede di ctu (Geom. Carboni relazione pag. 30) nella causa di merito RG [redacted].

All'interno del cortile è accatastato un posto auto ma impossibile da utilizzare perchè recintato da muretto con passaggio pedonale.

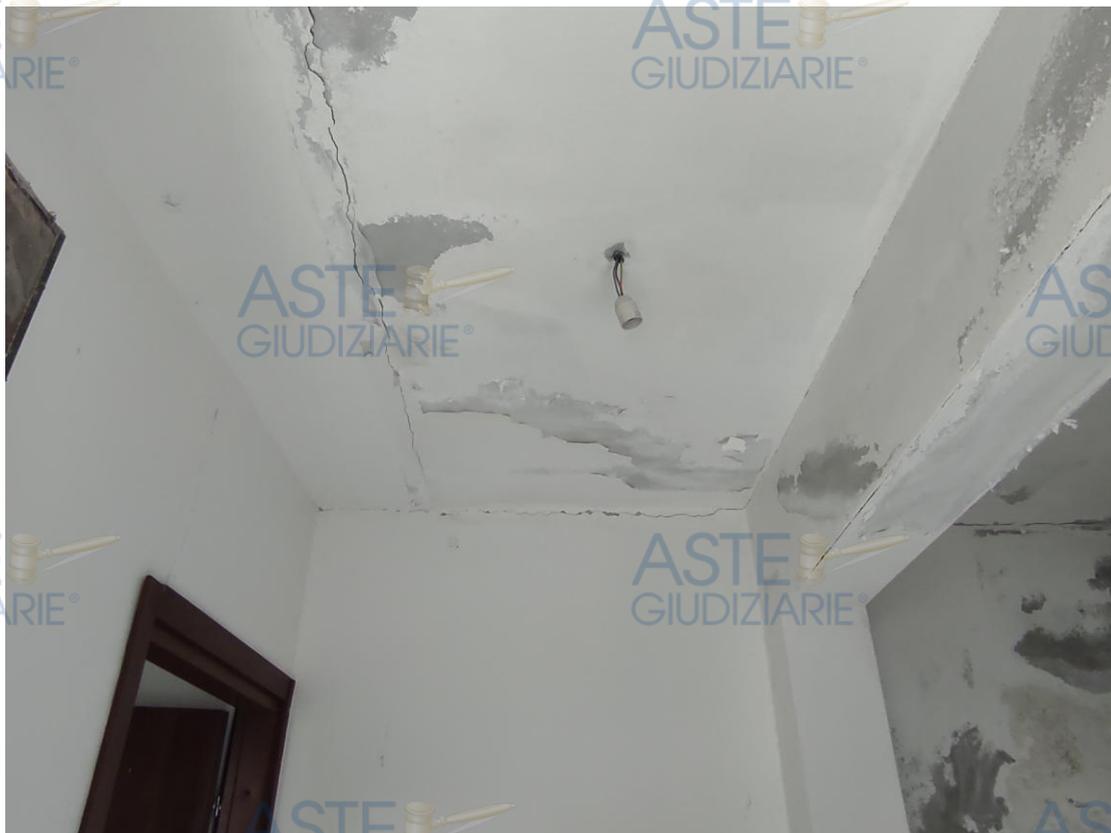
Foto 3 – Sala PT

Gli intonaci dei muri e del soffitto interni sono visibilmente compromessi a causa di copiose efflorescenze ed esfoliazioni.

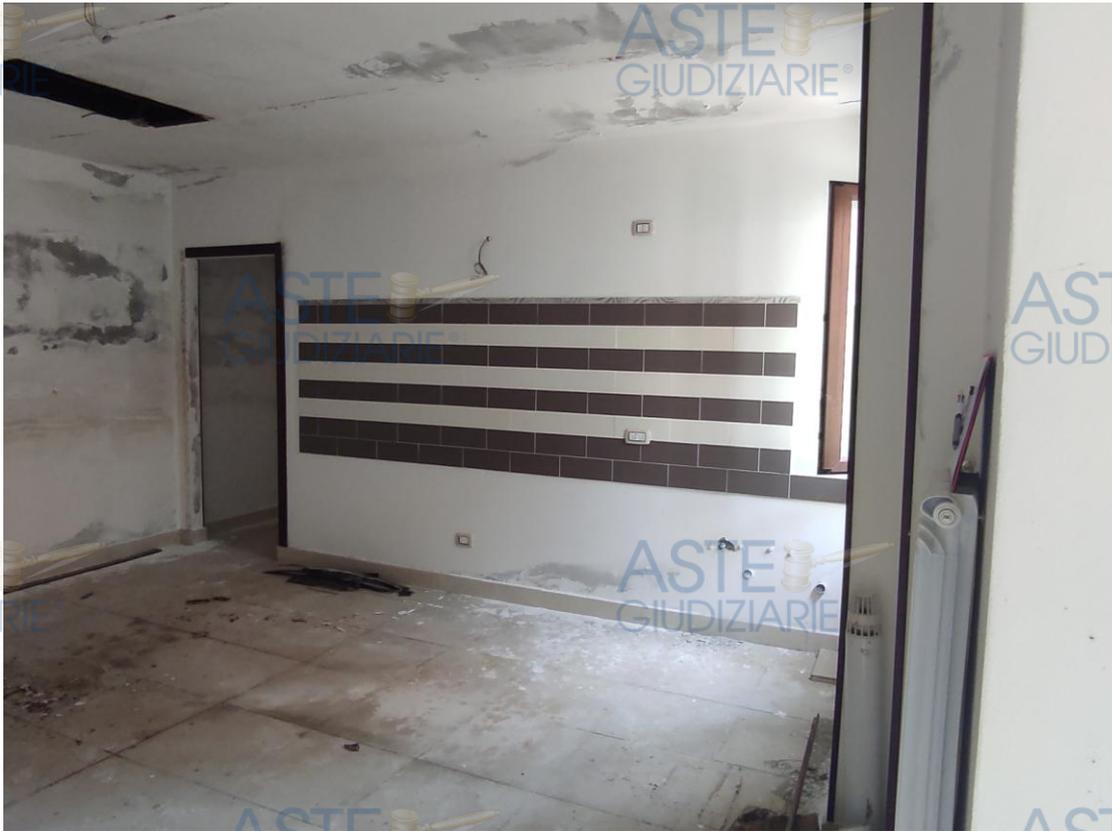
Foto 5 – Cucina

Sono presenti gli impianti minini civili, quali elettrico e idrico sanitario. Presenta infissi in pvc con mono camera d'aria. L'immobile appare nello stato dei luoghi non completato per l'assenza di impianto di riscaldamento funzionante (sono presenti termosifoni in alluminio non collegati). E' presente una pompa di calore nella zona cucina. I pavimenti in gres presentano efflorescenze da risalita.

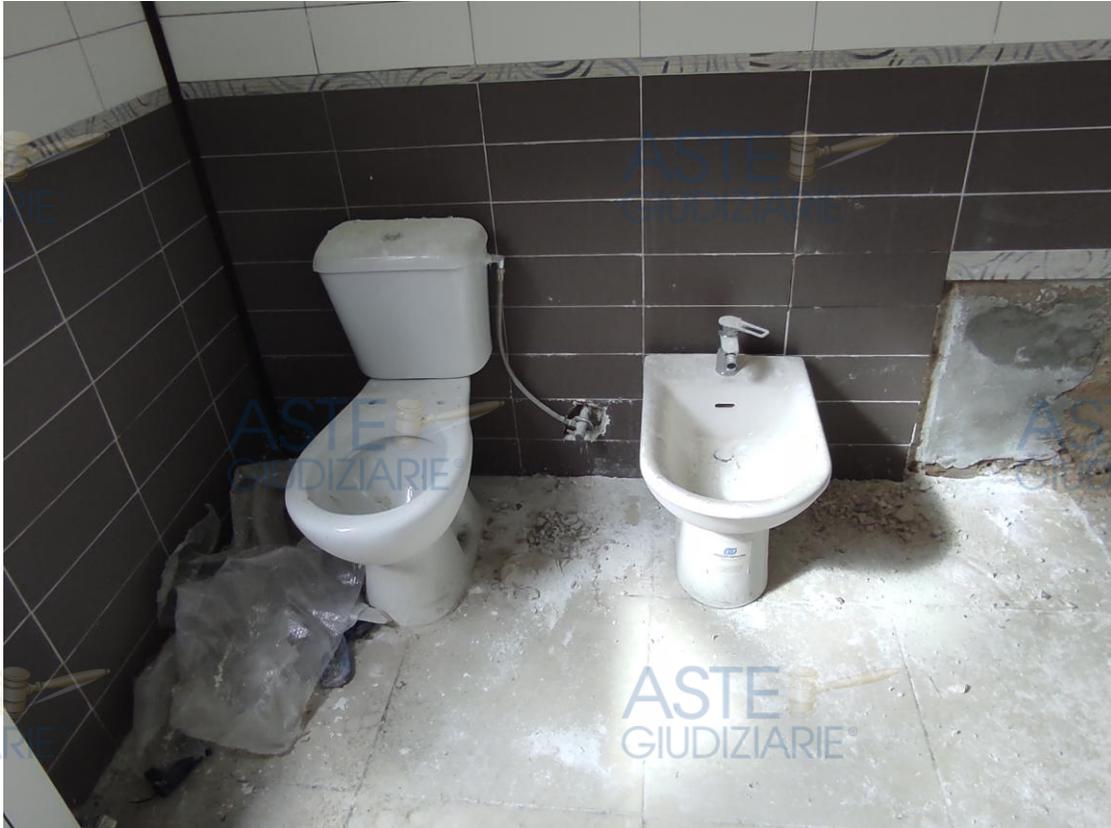
Foto 6 – Bagno

Il bagno appare non concluso da lavori di finitura (assenza di piatto doccia, gruppo rubinetti doccia ecc). Copiosi segni di colature provenienti dall'intradosso sono presenti in una camera a ridosso della parete confinante con mapp 148.

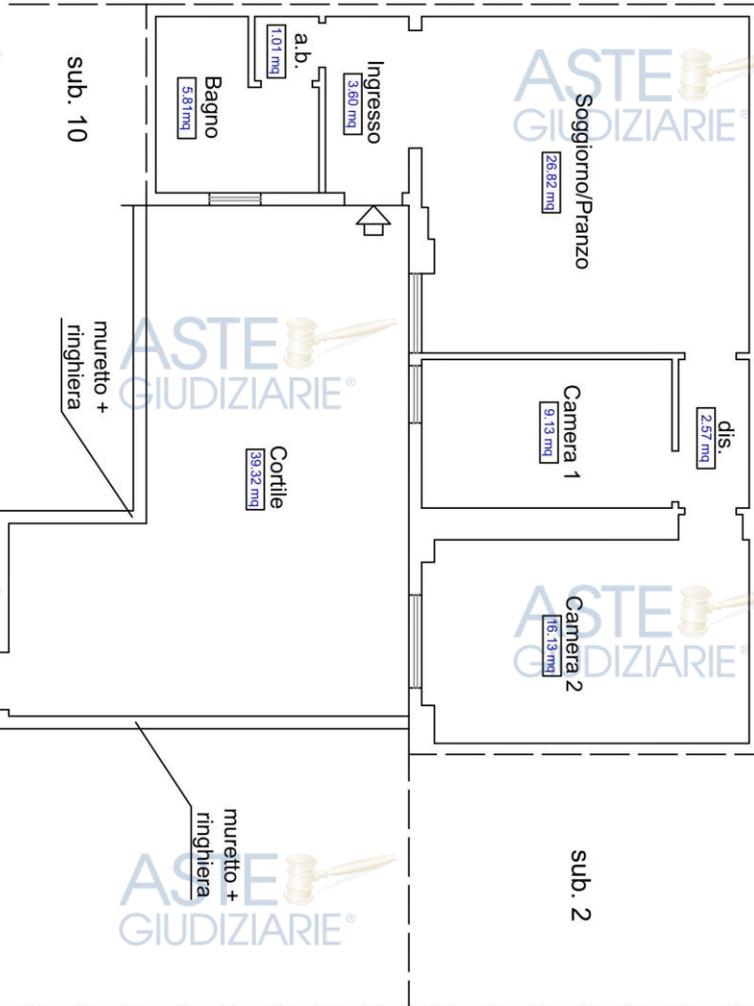
Rilievo appartamento

Pianta appartamento
Sassari - Via Giovanni Bruno 12

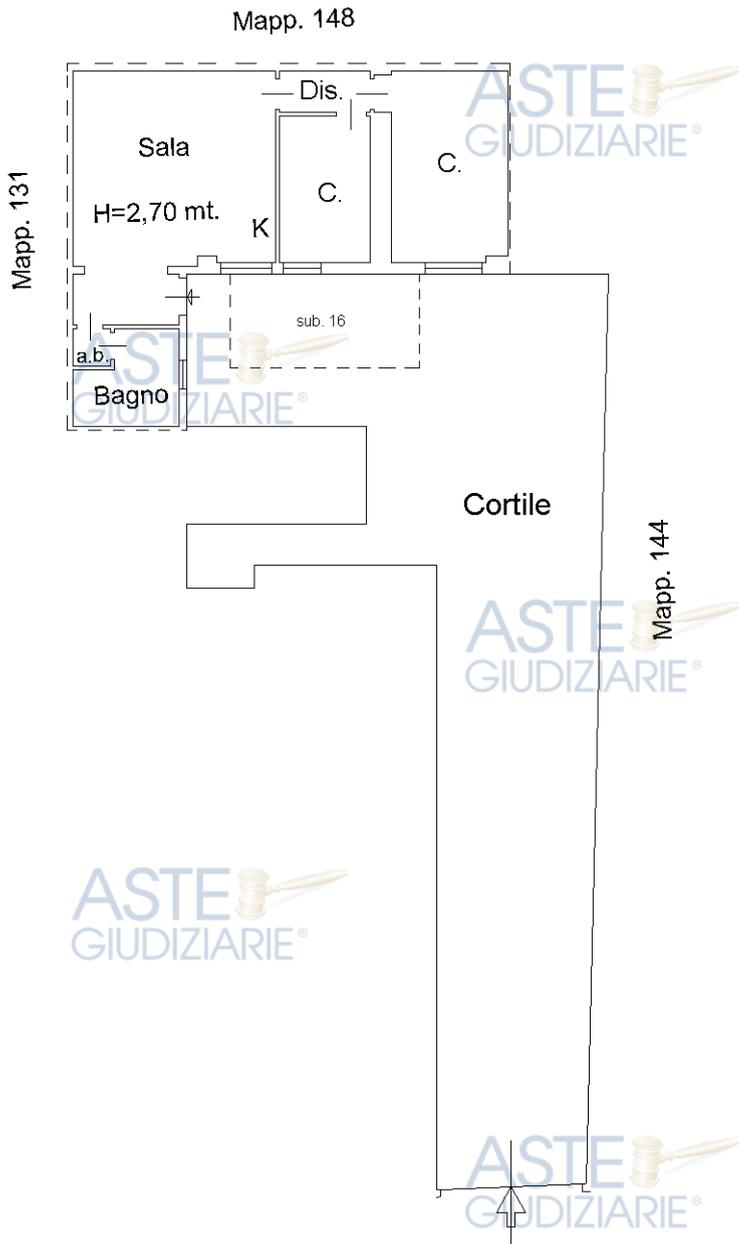
Planimetria di u.i.u. in Comune di Sassari

2) in planimetria catastale è riportata un'area di parcheggio come posto auto C6, identificato in mappa come SUB 16.

Sarà necessario procedere all'aggiornamento catastale.

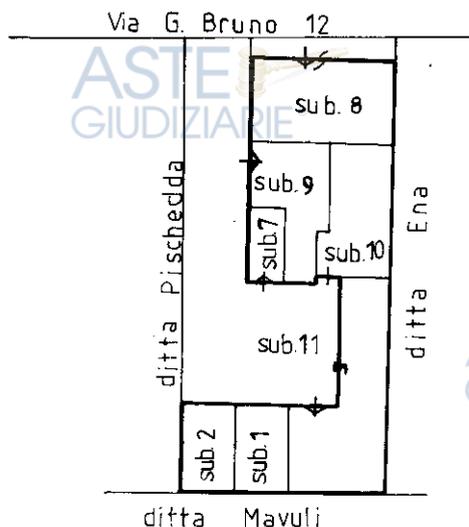
Ultima planimetria in atti

3) l'elaborato planimetrico estratto NON corrisponde allo stato dei luoghi, riportando una vecchia configurazione del 23/12/1987.
