TRIBUNALE DI SASSARI

Perizia dell'Esperto ex art. 568 c.p.c. Arch. Solinas Antonella, nell'Esecuzione Immobiliare 69/2024 del R.G.E.

BENE N° 1 - APPARTAMENTO UBICATO A SORSO (SS) - LOCALITÀ MARRITZA N. 14, PIANO 1

BENE N° 2 - CANTINA UBICATA A SORSO (SS) - LOCALITÀ MARRITZA N. 14, PIANO INTERRATO

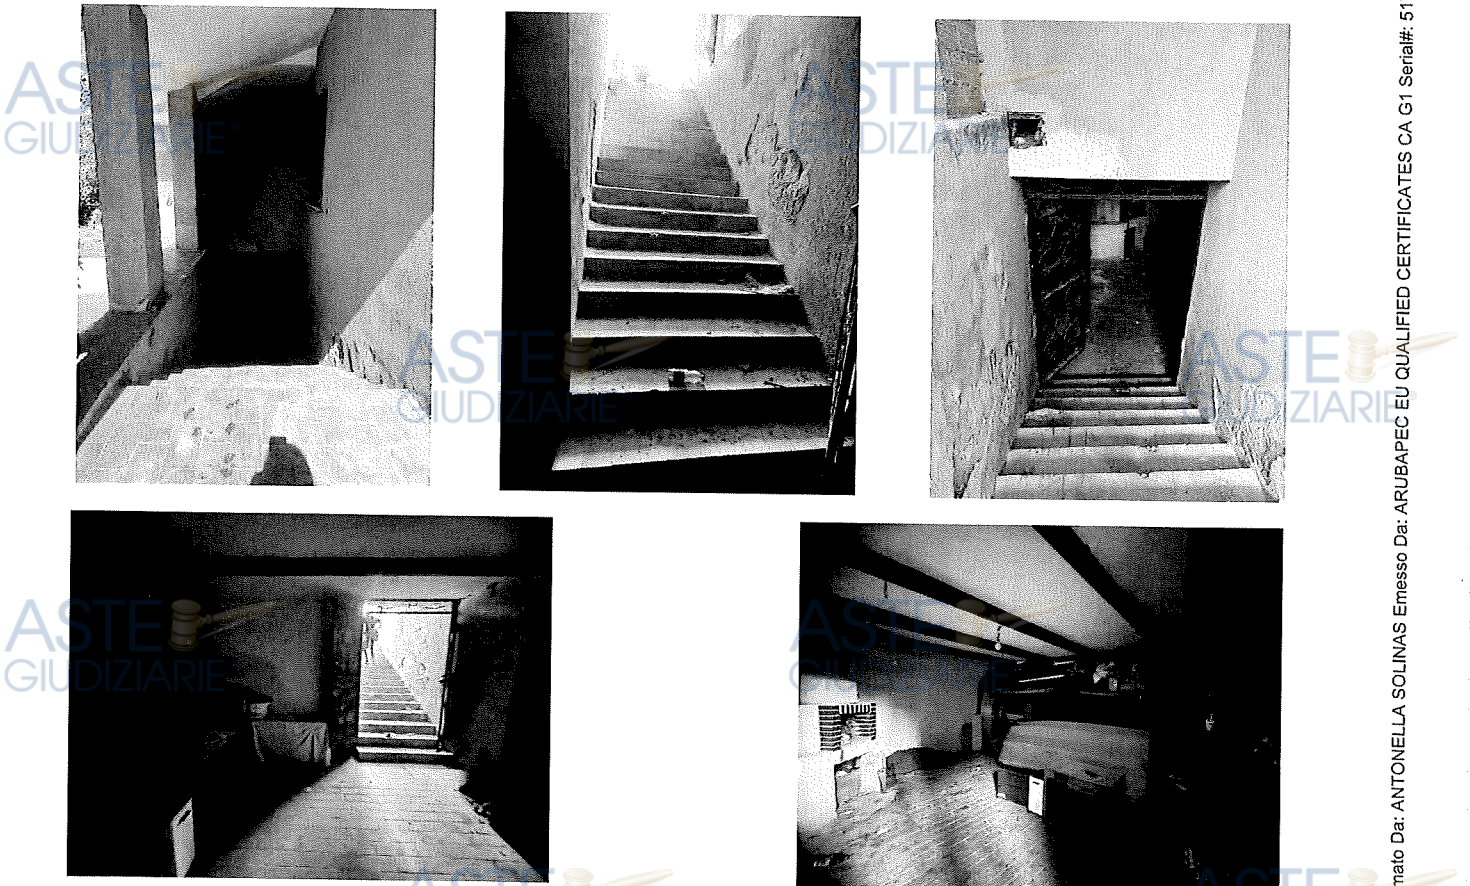
Sorso (SS) – Loc Marritza – Foglio 9 Particella 210 Sub 5

Al momento del sopralluogo la cantina posta al piano interrato (Sub 5) si componeva di un unico ampio vano cieco, all'interno del quale era presente un grande camino. Un cancello in ferro con pannelli in lamiera, posto in fondo ad una scalinata, ne consentiva l'accesso.

Difatti al piano interrato vi si giunge percorrendo una scala esterna ad uso esclusivo, protetta da una copertura inclinata in latero-cemento rivestita sul lato superiore da tegole/lastre in un materiale non identificabile con una semplice analisi visiva.

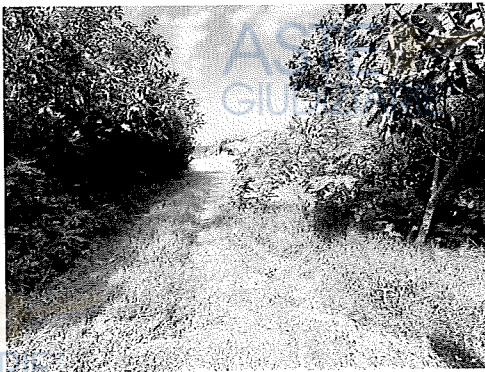
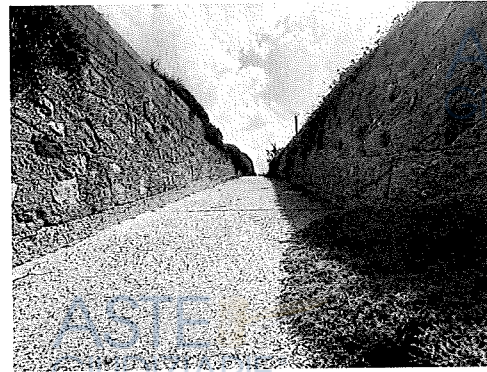
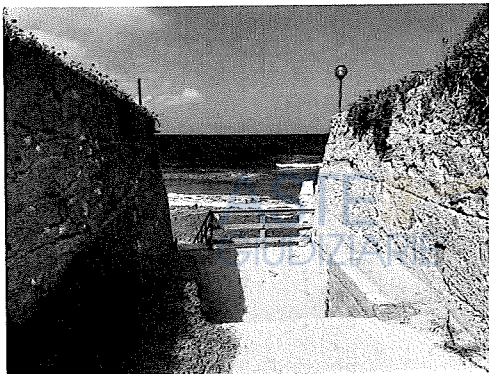
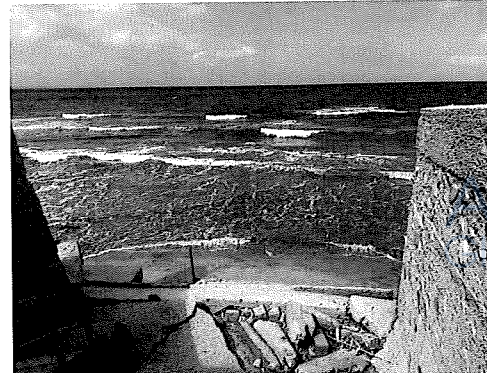
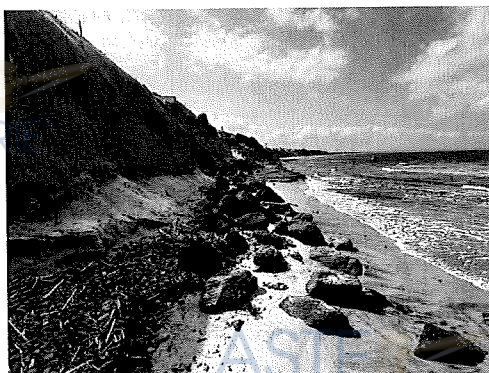
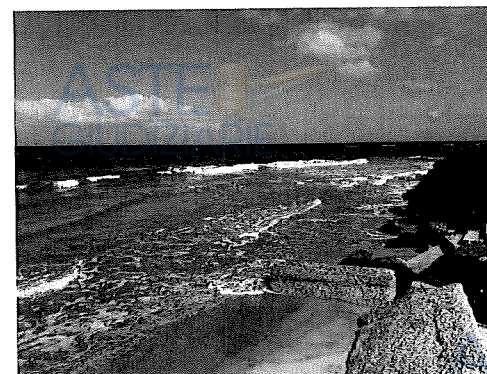
Foto varie del contesto (accesso al mare)

gradini in c.a. risultano pressoché divelti, presumibilmente a causa delle continue mareggiate. Lungo le pareti delle scarpate fronte mare risultano presenti reti di rinforzo.
