# TRIBUNALE DI SASSARI

Perizia dell'Esperto ex art. 568 c.p.c. Geom. Meloni Valerio Antioco Adolfo, nell'Esecuzione Immobiliare 73/2021 del R.G.E.

- **Bene N° 1** - Ristorante ubicato a Sorso (SS) - Regione Marritza - S.P. 81, piano S1 - T (Coord. Geografiche: 40°50'36,91"N 8°36'05,36"E)

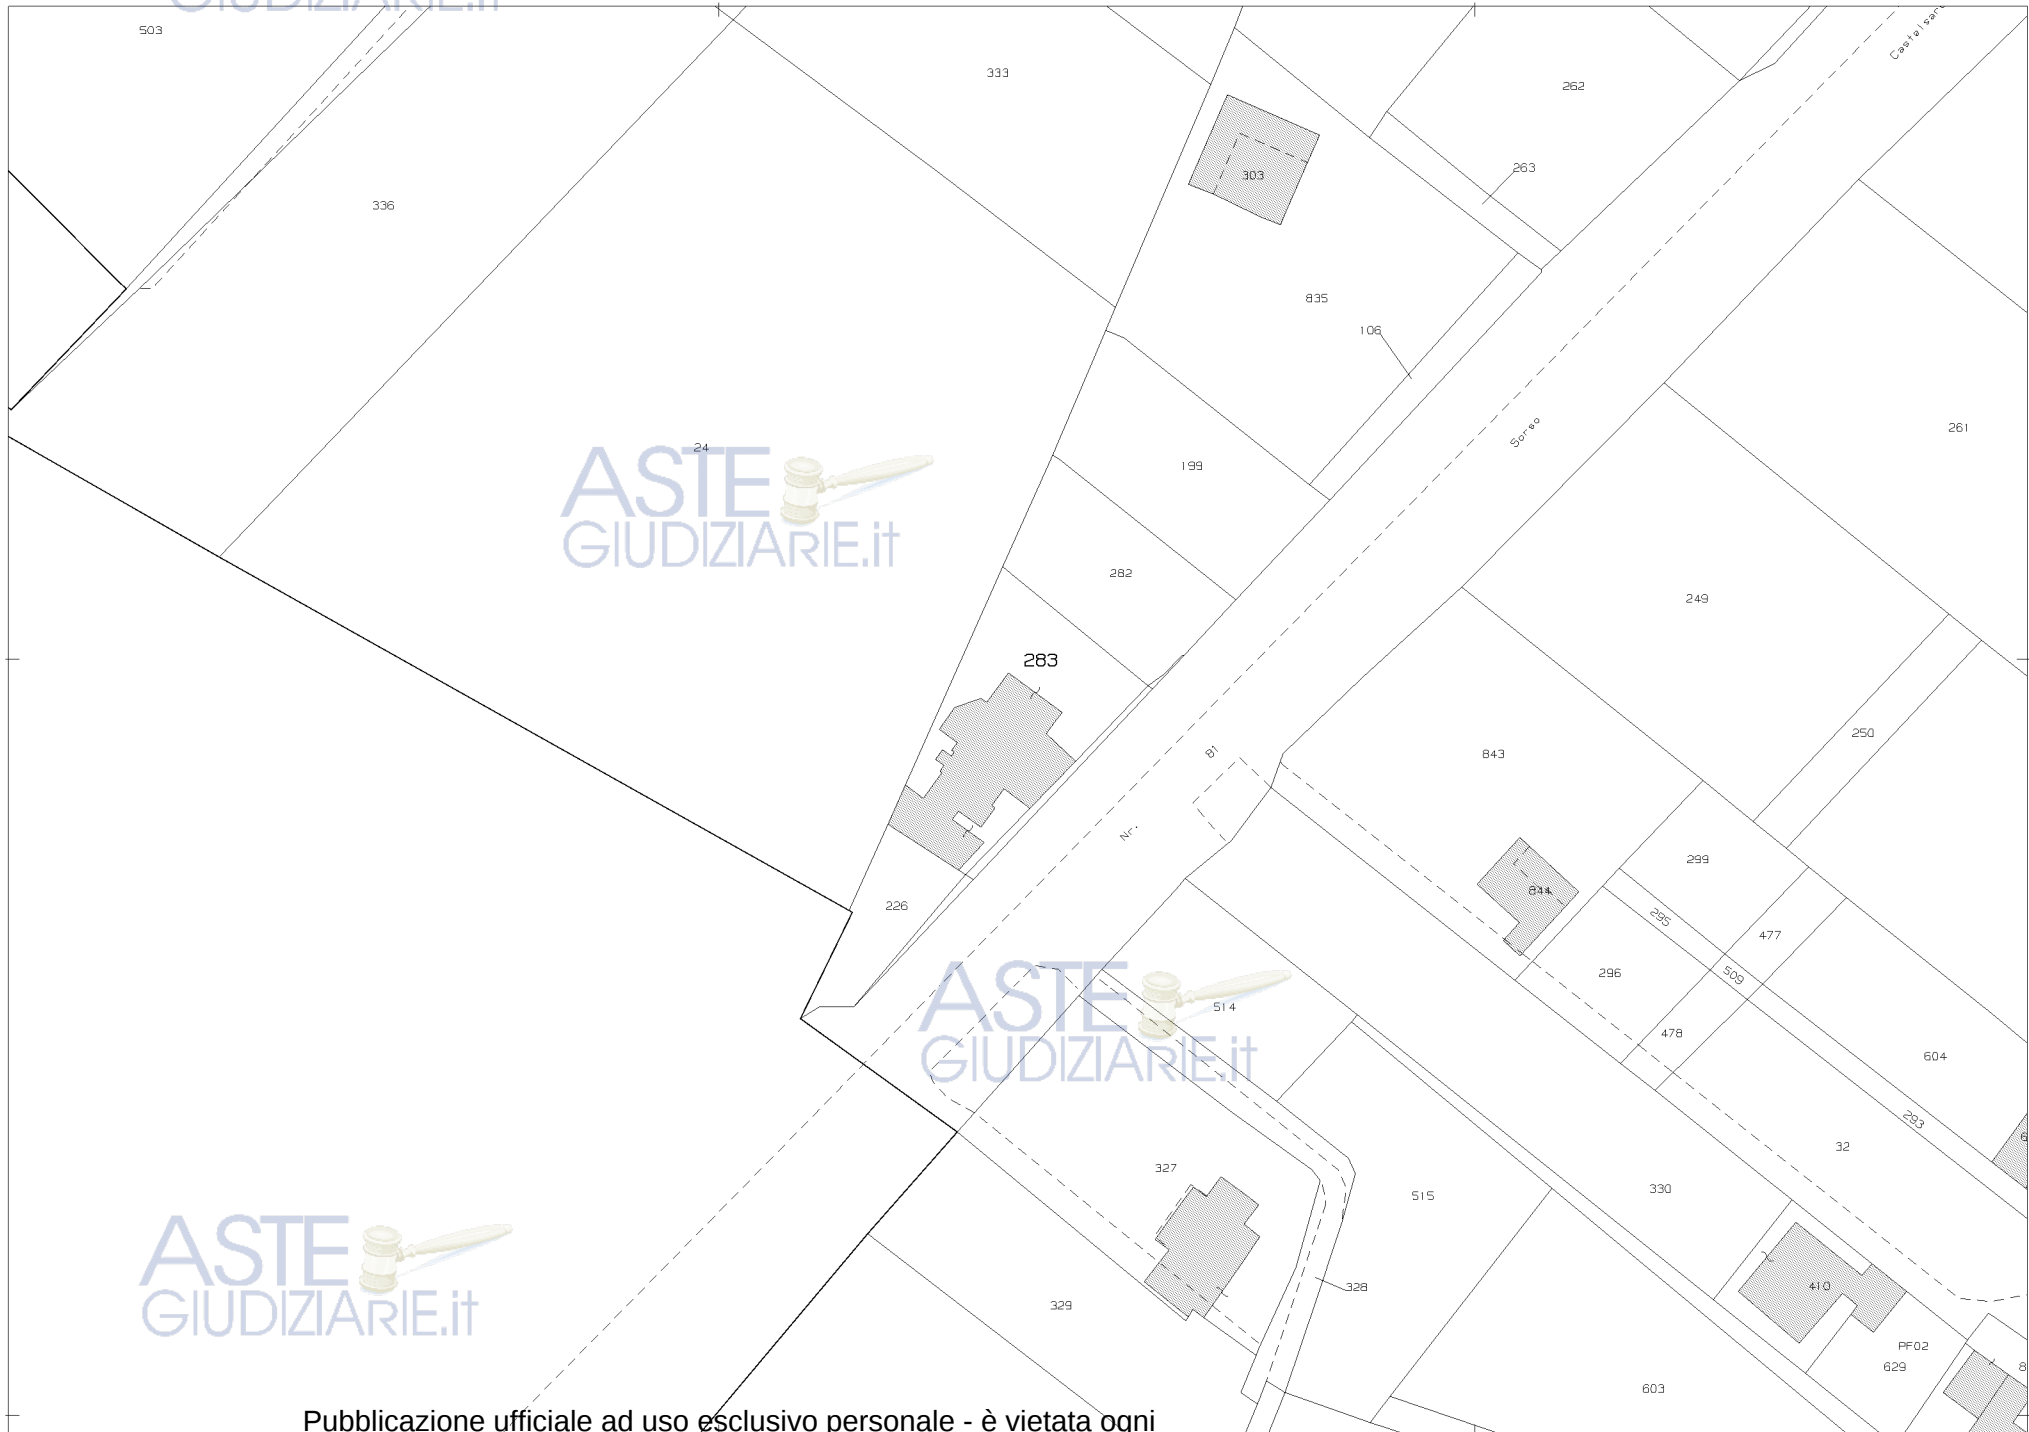
Comune: SORSO  
Foglio: 13 All: B

Scala originale: 1:1000  
Dimensione cornice: 267.000 x 189.000 metri

1 Particella: 283

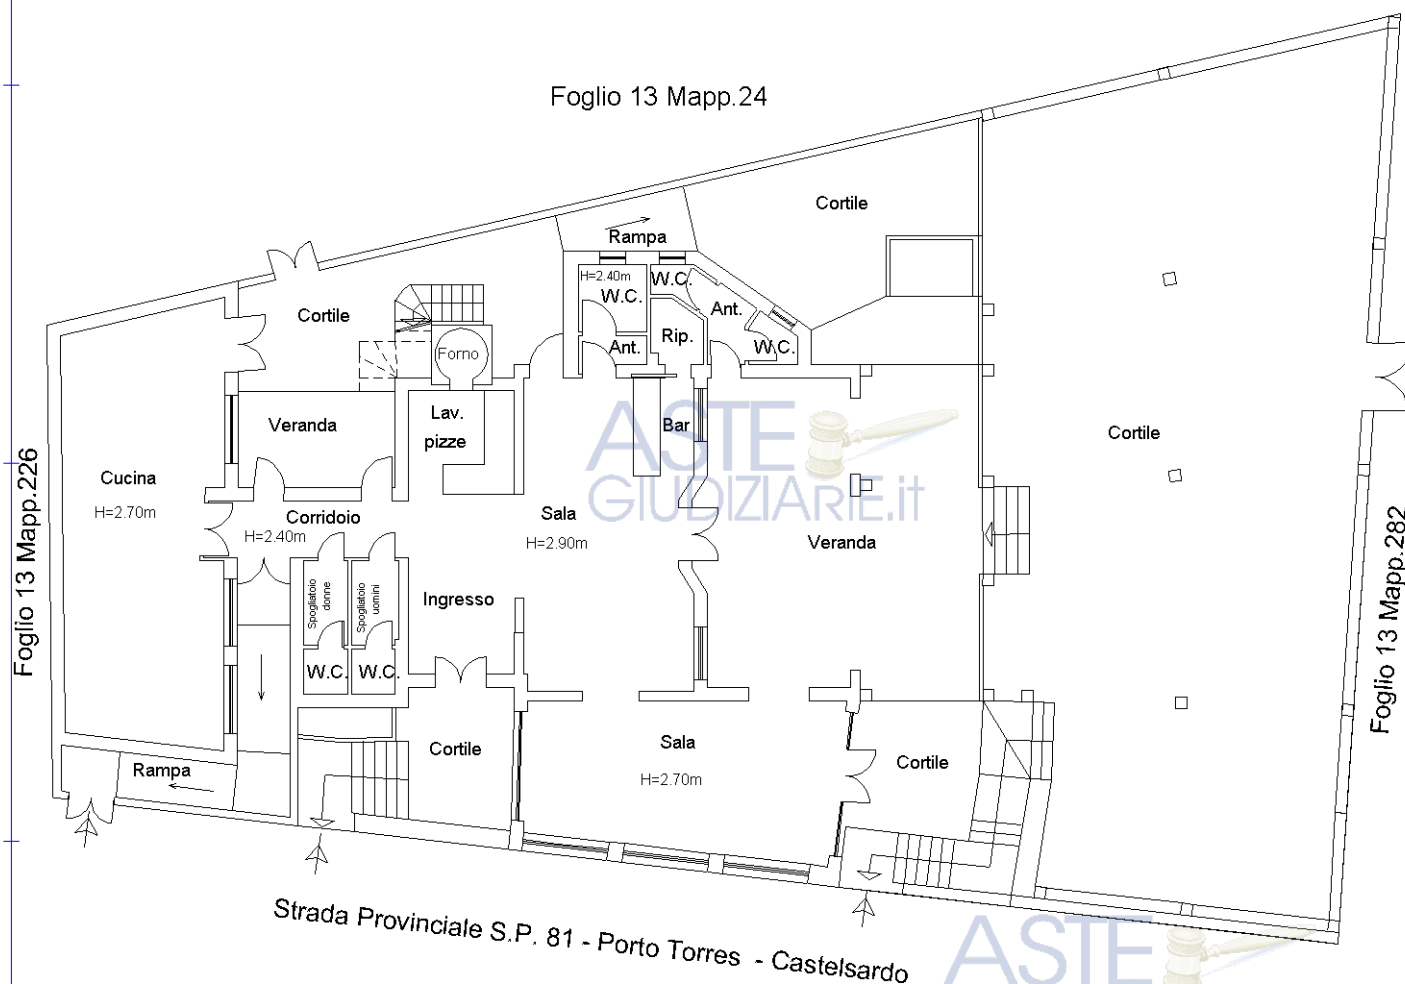
**PIANTA PIANO SEMINTERRATO**

Planimetria di u.i.u. in Comune di Sorso

Scala 1:200

Le sagome perimetrali corrispondono, ma c'è da evidenziare che alcune parti che sarebbero dovute essere cortili scoperti sono stati invece chiusi creando delle volumetrie non autorizzate. Per eliminare tali difformità dovranno essere rimosse le coperture in onduline poste sui cortili nel retro (verso il mare) e la copertura del cortile verso Nord Est che è diventata di fatto una veranda coperta e semichiusa.

Inoltre non è presente la scala intorno al forno che sarebbe servita per collegare i 2 piani ed attualmente si accede al piano superiore (PT) tramite scala esterna in legno con transito su terreno di altra proprietà (Mapp. 226)

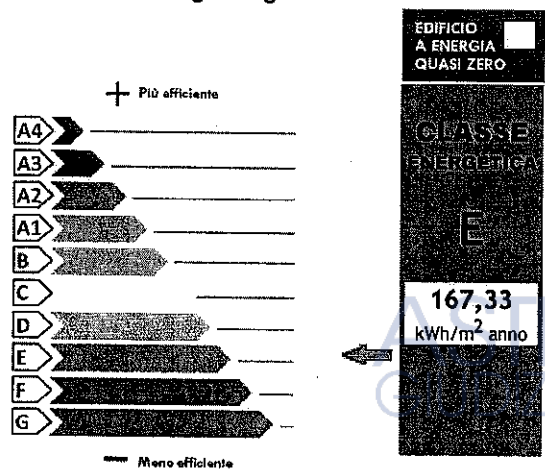
### Prestazione energetica globale

| FONTI ENERGETICHE UTILIZZATE | | Quantità annua consumata in uso standard | Indici di prestazione energetica globali ed emissioni |
|---|---|---|---|
| <input checked="" type="checkbox"/> | Energia elettrica da rete | 4.816,57 kWh | Indice della prestazione energetica non rinnovabile<br><b>EP<sub>gl,nren</sub></b><br>kWh/m <sup>2</sup> anno<br><b>167,33</b> |
