# TRIBUNALE DI SASSARI

Rapporto di Valutazione/Perizia Estimativa dell'Esperto ex art. 568 c.p.c. Ing. Elena Loi,  
nell'Esecuzione Immobiliare n. 80/2019 del R.G.E.

1. **Fabbricato** nel Comune di Alghero identificato al NCEU al foglio 16, particella 193 cat. A/2;
2. **Terreno** nel Comune di Alghero distinto al NCT al foglio 16, particella 379.

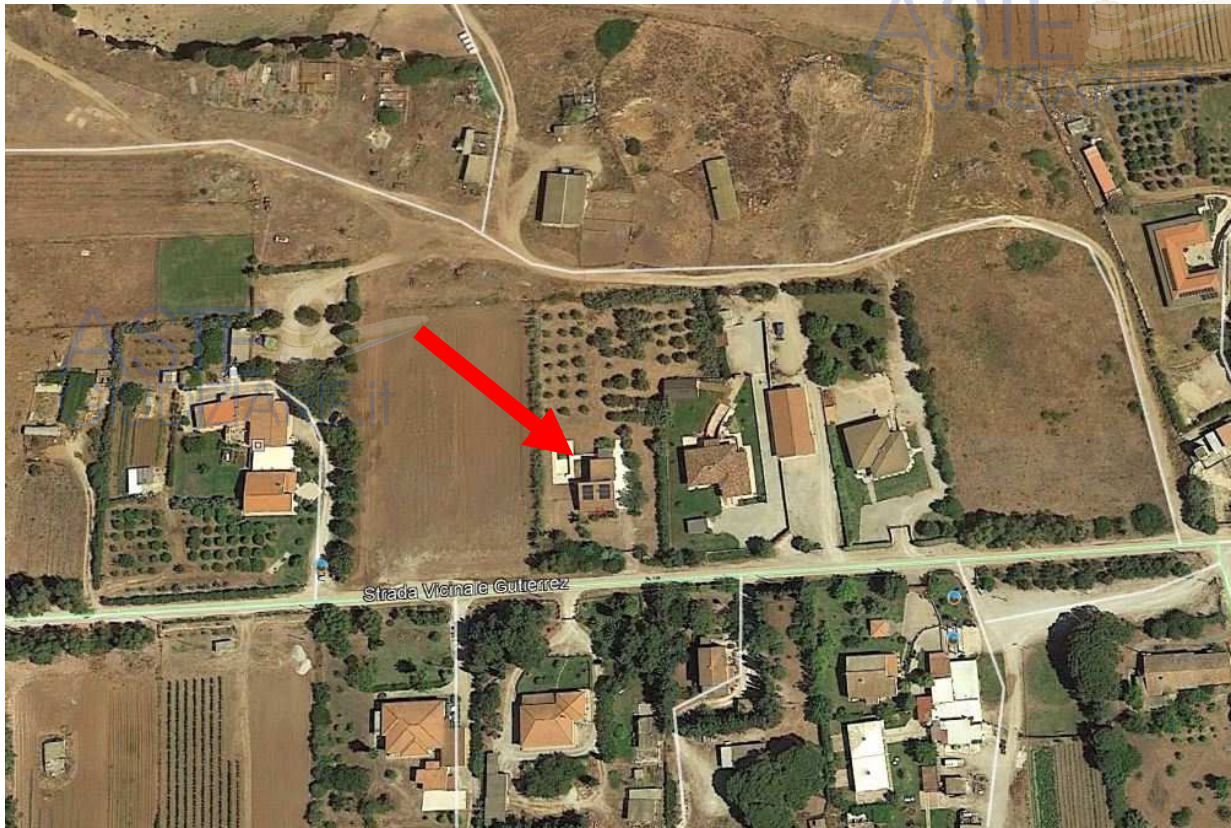
Vista dei beni oggetto di perizia

I beni oggetto di perizia si trovano in Comune di Alghero, Località Arenosu, Strada Vicinale Gutierrez al civico 19. Il compendio è costituito da un terreno con annessa struttura residenziale divisa in due unità con ingresso separato e una piscina (All4 – Documentazione fotografica).

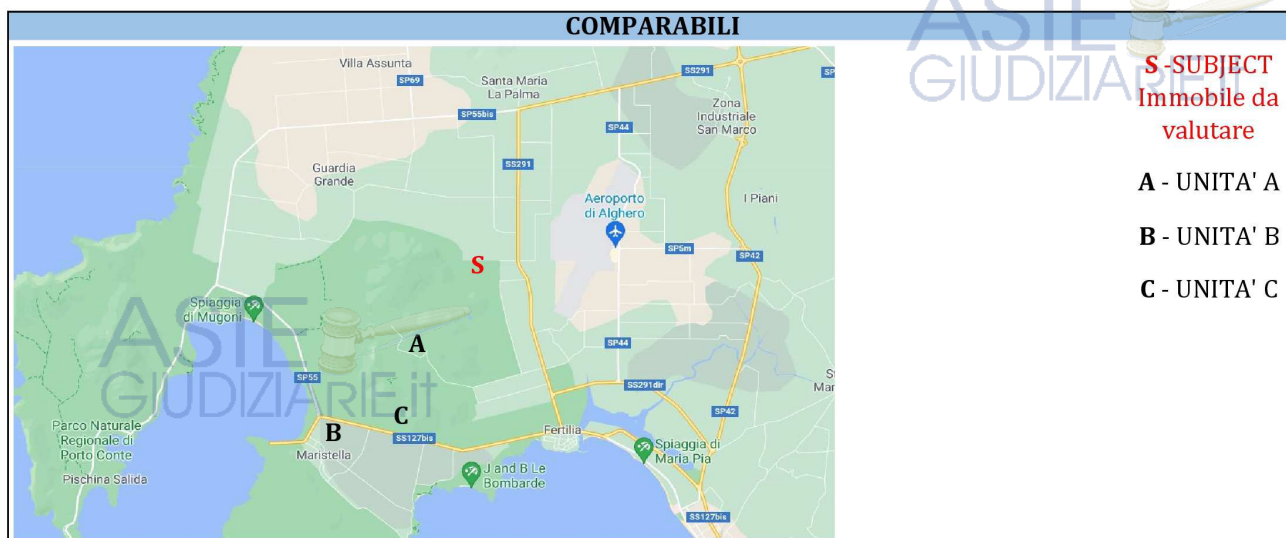
All'interno del segmento di mercato come sopra definito, sono stati rilevati i seguenti comparabili indicati con UNITA' A, UNITA' B e UNITA C, aventi caratteristiche comuni al SUBJECT S da valutare:

**S - SUBJECT**  
Immobile da  
valutare

**A - UNITA' A**
