# TRIBUNALE DI SASSARI

Perizia dell'Esperto ex art. 568 c.p.c. Geom. Dessole Cosimo, nell'Esecuzione Immobiliare 84/2024 del R.G.E.

- **Bene N° 1** - Fabbricato civile ubicato a Sorso (SS) - Via Municipio n.1, piano T-1

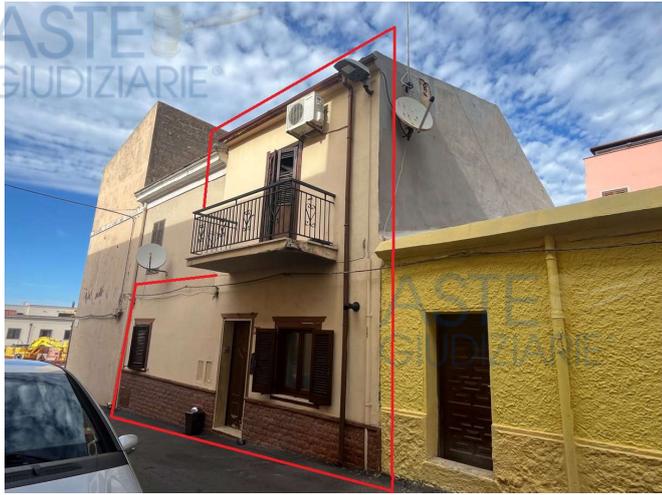
Visione dell'insieme dalla Via Municipio

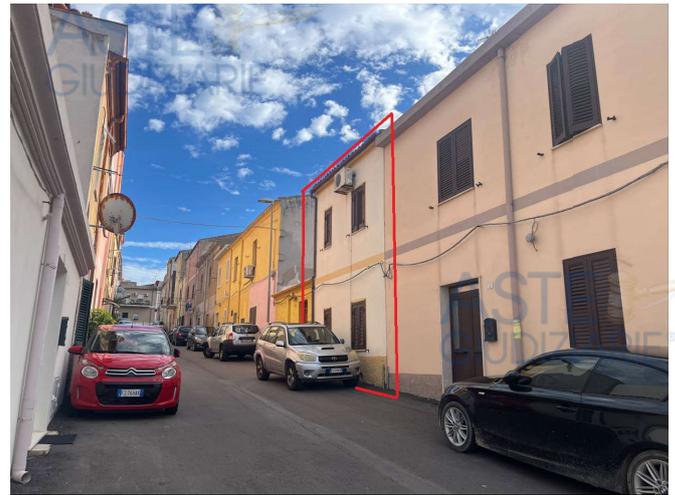
Visione dell'insieme dalla Via Salamagna

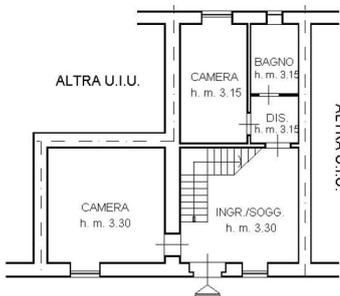
VIA MUNICIPIO  
PIANTA PIANO TERRA

- Differente altezza utile interna della camera al piano terra utilizzata come cucina. La particolarità è data dal solaio del soffitto a botte, la cui altezza massima, misurata al centro della camera, è di 2,70 metri, mentre in corrispondenza delle pareti laterali si riduce a 2,10 metri. Catastalmente è stata dichiarata un'altezza interna pari a 3,30 metri.

Nonostante questa incongruenza, la suddivisione interna e la consistenza planimetrica risultano complessivamente invariate e non comportano, da un punto di vista prettamente catastale, nessuna variazione nella consistenza e nella rendita attuale dell'immobile. Ciononostante, qualora si voglia regolarizzare la pratica catastale, è sufficiente procedere con una variazione DOCFA.

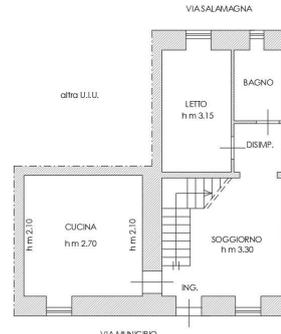
PIANO TERRA

Tali irregolarità consistono principalmente con le altezze utili interne, che differiscono da quelle approvate a sanatoria. Ad esempio, la cucina al piano Terra presenta la tipica volta a botte, con un'altezza massima misurata al centro della stanza di 270 cm, anziché i 330 cm previsti dal progetto. Al piano primo, sebbene il solaio sia piano, l'altezza utile misurata è di 290 cm, contro i 320 cm approvati. Inoltre, sarà necessario riverificare le superfici finestrate, in quanto risultano inadeguate a causa della mancata realizzazione degli armadi a muro.

La regolarizzazione potrà avvenire tramite la presentazione di un nuovo progetto a sanatoria con causale "accertamento di conformità". Tale progetto consentirà di sanare le difformità grafiche risultanti nella precedente pratica edilizia. Con tutta probabilità, si tratta di un semplice errore in fase di redazione grafica della planimetria, poiché l'immobile non è stato modificato, risultando impossibile effettuare successivamente tali modifiche.
