Esecuzione Immobiliare 90/2023 del R.G.E.

RELAZIONE DEL C.T.U.

RELAZIONE E STIMA BENE

BENE N°1 - APPARTAMENTO UBICATO A MUROS (SS) - VIA BRIGATA SASSARI, 6, PIANO 1S - T

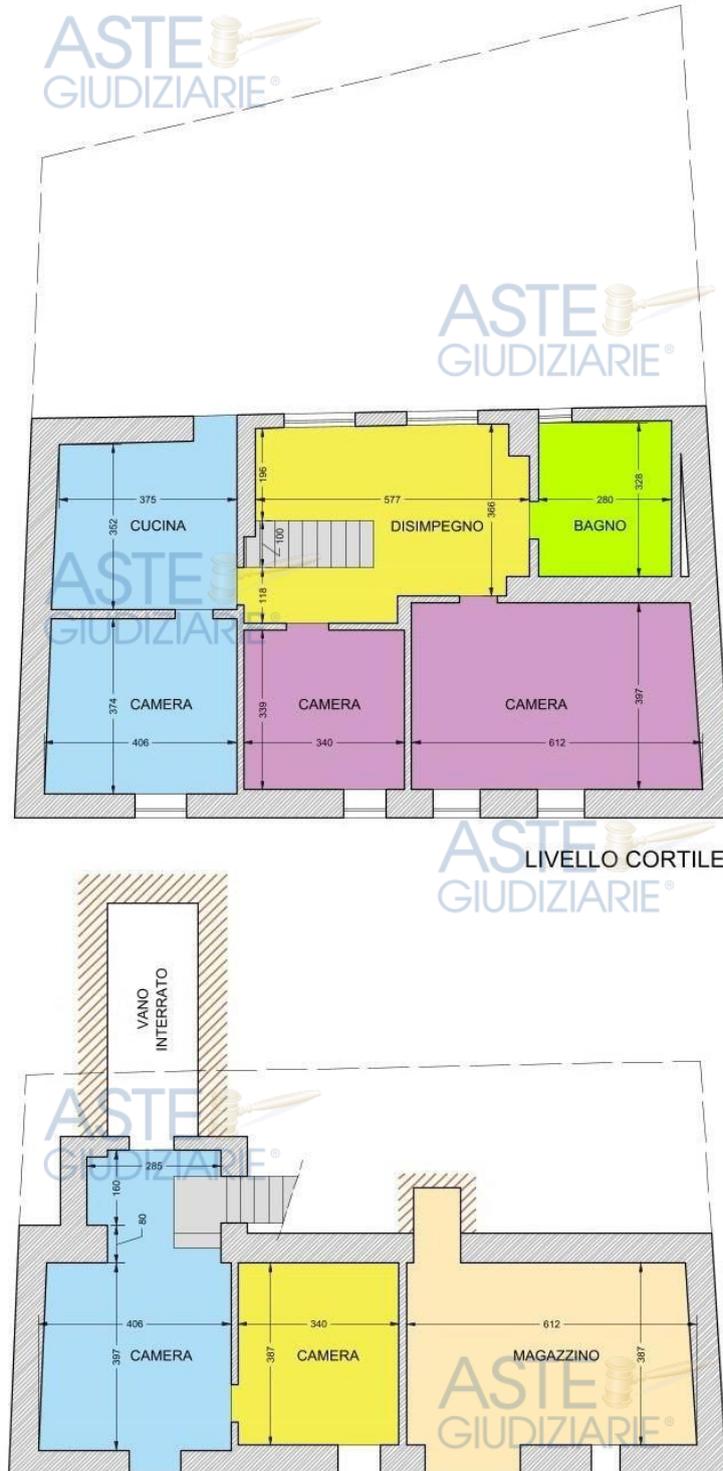
FIGURA 2 - RICOSTRUZIONE STATO LUOGHI SECONDO DATI CATASTALI

Non sussiste corrispondenza catastale.

Come già relazionato esistono delle difformità dovute ai lavori di trasformazione del bene.

SITUAZIONE DA DOCUMENTAZIONE CATASTALE

Non essendo tali lavori peraltro autorizzati si ritiene necessario riportare il bene alla condizione originaria per poter essere regolarizzato. Sarebbe possibile predisporre una variazione della planimetria catastale per renderla conforme allo stato dei luoghi, ma questa dovrebbe avvenire in seguito ad una pratica autorizzativa o ad una "mancata SCIA" e quindi successivamente alla verifica e regolarizzazione urbanistica del bene.

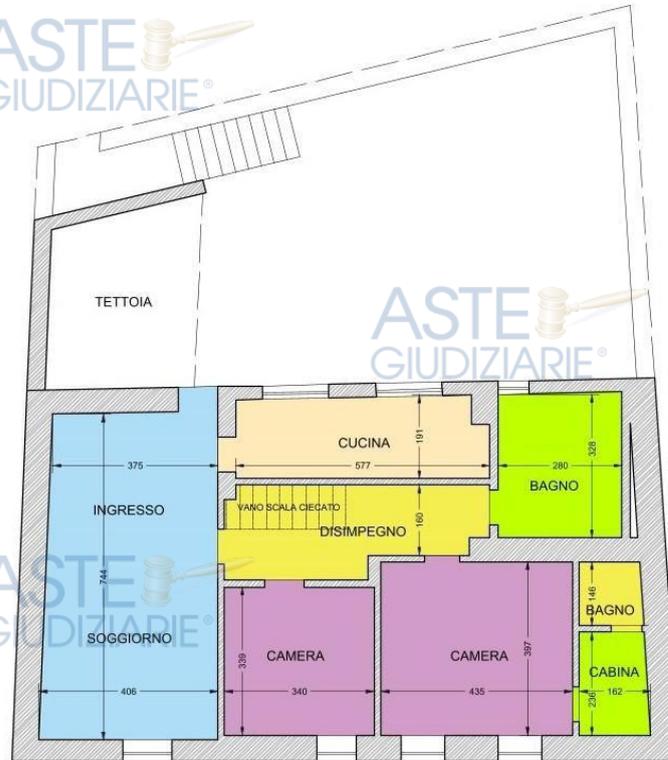
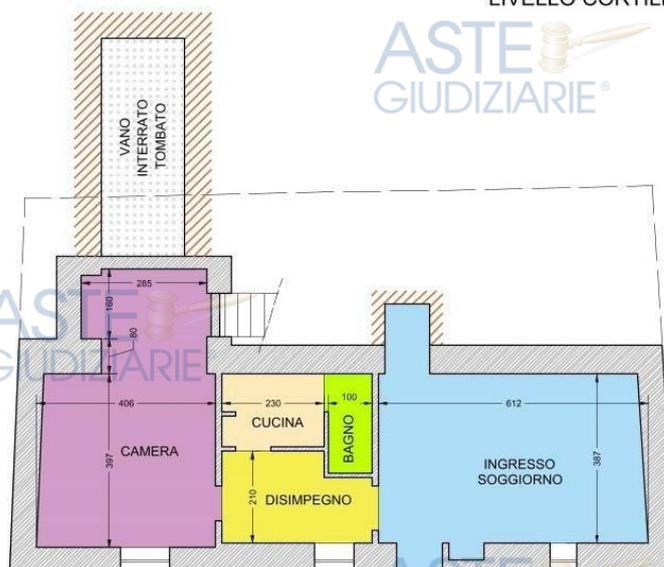
FIGURA 3 - RICOSTRUZIONE STATO LUOGHI DA RILIEVO

STATO DEI LUOGHI RILEVATO (con lavori di trasformazione non completati)

LIVELLO CORTILE

LIVELLO STRADA

Il sopralluogo evidenzia una situazione in cui il bene è sottoposto ad un intervento di trasformazione interrotto in fase di esecuzione.

Di fatto, da quanto è stato possibile capire lo scopo dell'intervento sarebbe stato quello di dividere il bene in due distinte unità immobiliari una al livello del piano cortile ed una al livello strada con la chiusura del solaio sul vano scala.

Nella realizzazione dell'unità al piano strada si ipotizzava anche l'annessione del magazzino individuato al subalterno 3, e quindi l'apertura di una porta tra le due unità immobiliari. Per fare ciò inoltre è stato variato il prospetto chiudendo in parte l'accesso al magazzino per

realizzare la porta di ingresso e trasformata una porta di ingresso dalla strada in finestra.

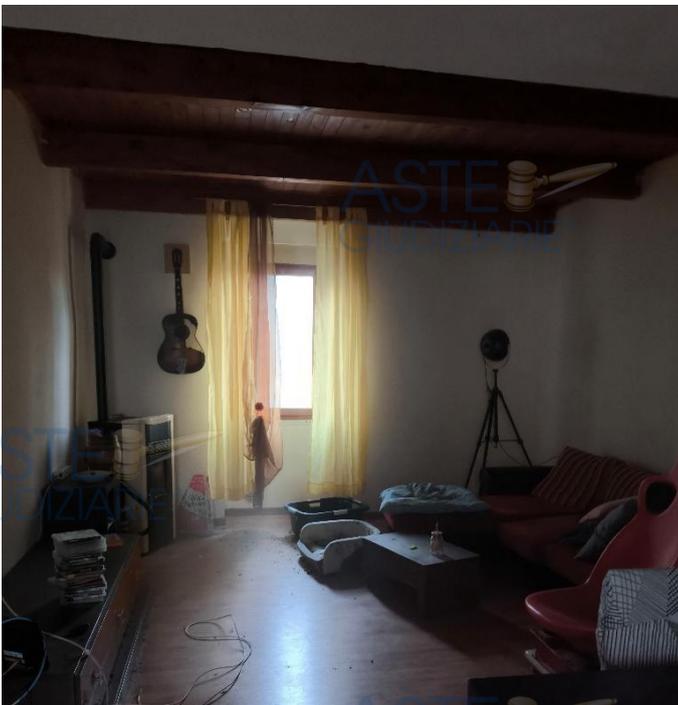
FIGURA 4 - VISTA INTERNO PIANO SUPERIORE

L'immobile risulta alla data del sopralluogo disabitato ed in stato di semi-abbandono e risultano scollegate tutte le utenze. Al momento non risulta possibile un suo utilizzo se non dopo un importante intervento di ripristino.

Stante tale situazione il bene versa in condizioni generali di cattiva manutenzione sia per lo stato incompiuto sia per il fatto che risulta non abitato e non mantenuto da molto tempo.

Le pareti interne al piano inferiore sono ancora con intonaco al grezzo e da tinteggiare. Al piano superiore sono tinteggiate ma con evidenti segni di rattoppi sia in parete sia in soffitto e manifestano distacchi di intonaco e in alcuni punti tinteggiatura ormai fatiscente.

Gli infissi interni al piano inferiore sono inesistenti, al piano superiore sono di scarsa qualità.

Gli infissi esterni al piano inferiore, a parte quello per la nuova porta sono in pessimo stato di manutenzione. Al piano superiore risultano anche in parte diroccati.

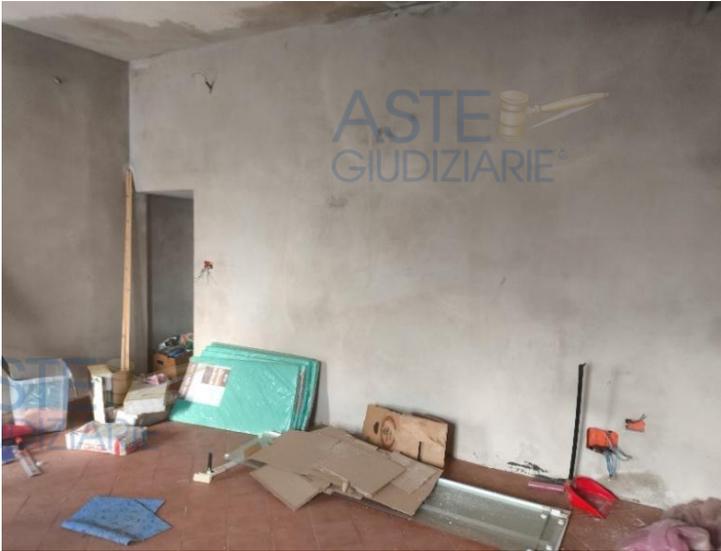
FIGURA 5 - VISTA INTERNO PIANO INFERIORE

I pavimenti sono di bassa qualità, al piano inferiore sono in piastrelle tipo "cotto" mentre al piano superiore sono in parquet prefinito.

L'impianto elettrico al piano superiore non risulta funzionante, al piano inferiore invece è presente ma in stato di completamento con le sole canalizzazioni ed i fili ma realizzato come da ipotesi di variante.

L'impianto idrico è esistente e lo scarico è collegato alla fognatura comunale al piano inferiore è solo predisposto per quanto riguarda la cucina mentre sono presenti i pezzi del bagno.
