**Tribunale Di Sassari**
GIUDIZIARIE.IT Sezione fallimentare

PERIZIA TECNICA DI STIMA PER VALUTAZIONE IMMOBILIARE

FALLIMENTO n. 20/2019 del 16/05/2019

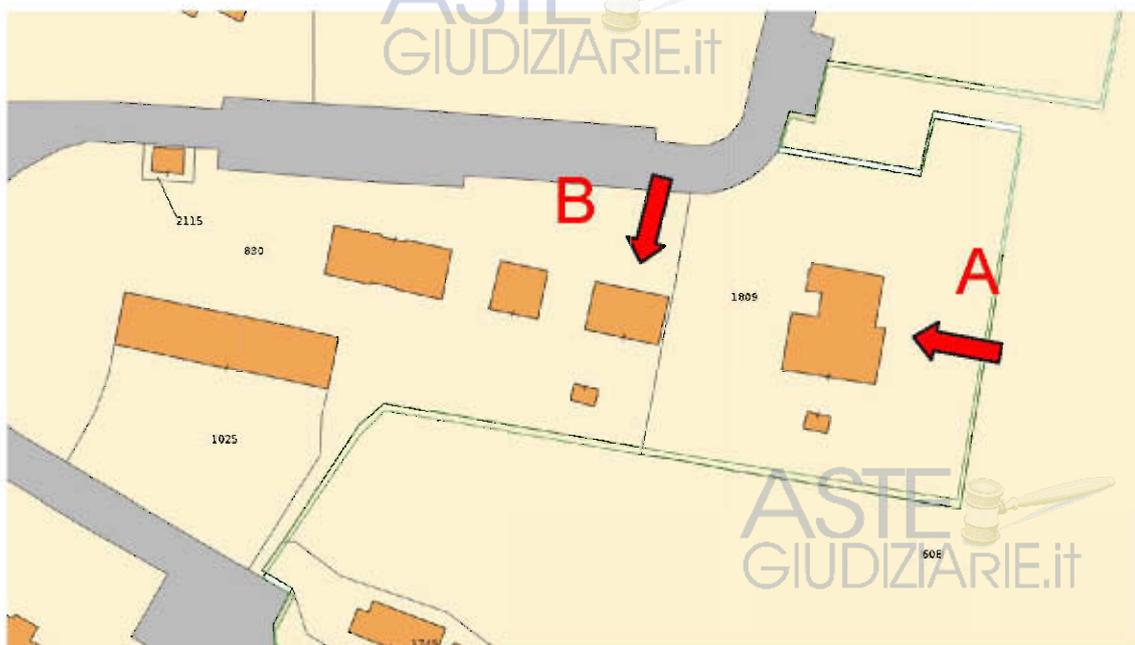
Estratto di mappa catastale - Comune di Stintino - foglio 3 allegato D
"A" Bar-ristorante – "B" Negozi

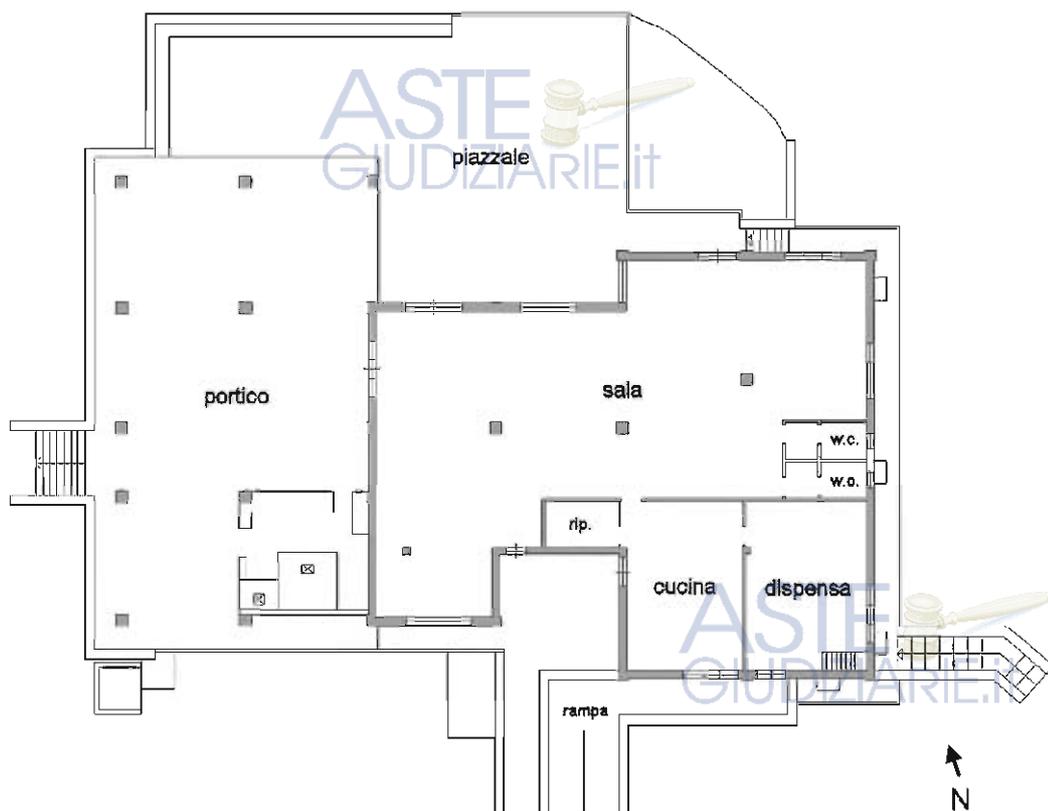
Piano terra

Il piano terreno ha una superficie lorda di 308 mq, e si articola in una ampio salone di 213 mq e in accessori diretti consistenti in cucina, dispensa e servizi igienici per ulteriori 95 mq. Al medesimo piano è presente altresì un portico esterno di ampie dimensioni con copertura a tetto, direttamente collegato con il salone ed in asservimento all'attività ristorativa nei mesi estivi.

Planimetria piano terreno – bar - ristorante
Superficie complessiva 308 mq – altezza interna 2,70 m

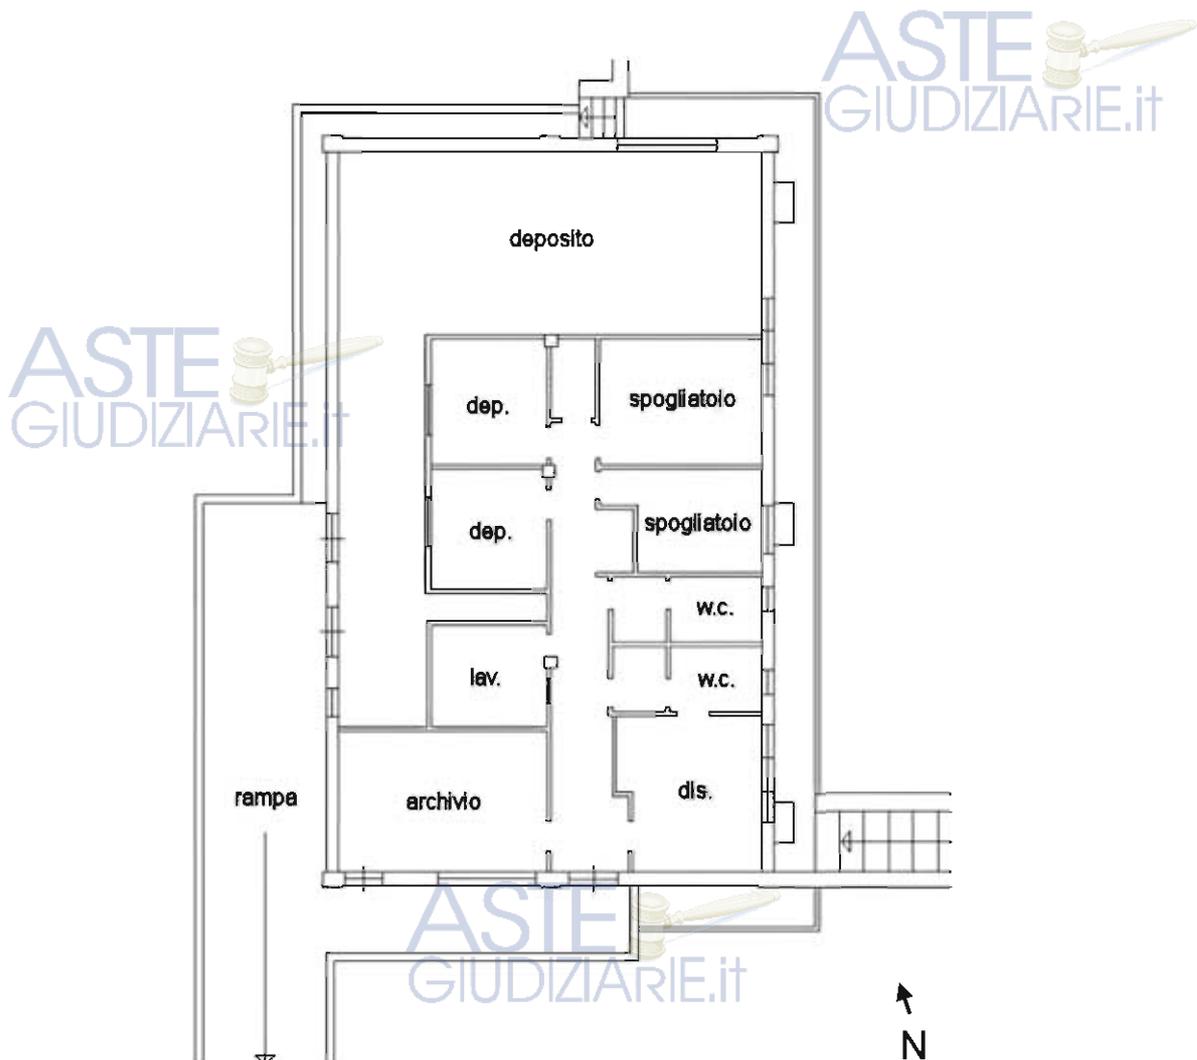
Piano interrato

Lo scrivente, consultate le pratiche edilizie e le relative tavole di progetto, verificata la corrispondenza con lo stato di fatto, afferma che gli immobili non risultano pienamente conformi alla disciplina edilizia vigente, in quanto relativamente al corpo di fabbrica Bar – ristorante, precisamente nel piano interrato, sono presenti alcune partizioni interne non indicate nei grafici di progetto.

Nel piano seminterrato risultano collocati i locali accessori indiretti annessi all'attività di ristorazione quali depositi, spogliatoi, lavanderia e servizi per il personale per complessivi 186 mq.

Planimetria piano interrato – locali accessori
Superficie complessiva 186 mq – altezza interna 2,50 m

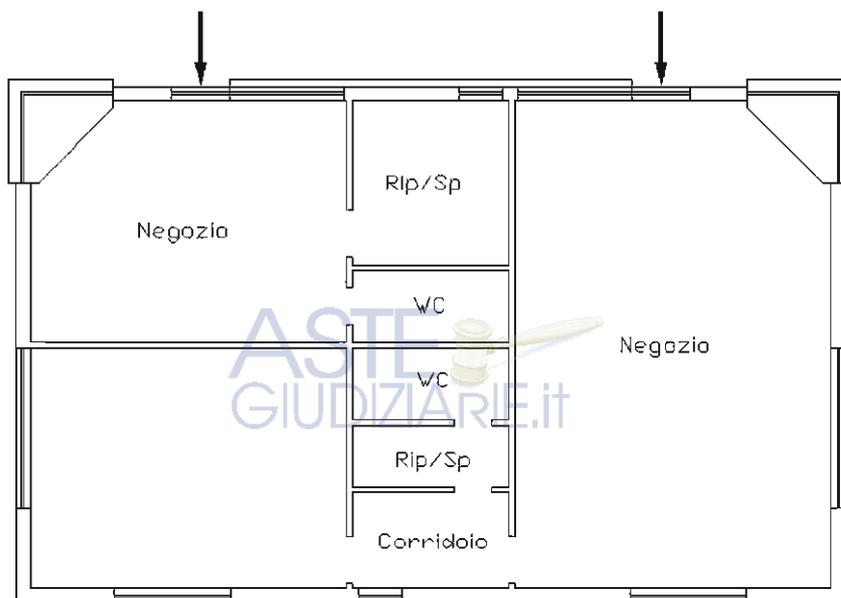
Lo stabile è suddiviso in due differenti unità immobiliari consistenti in un primo locale commerciale attualmente sede dell'ufficio comprensorio "Punta Negra" avente superficie di 34 mq e da un secondo locale commerciale attualmente inutilizzato con superficie di 80 mq.

Planimetria locali commerciali
