**COMUNE DI CARGEGHE**

**STIMA DI N. 6 LOTTI DI TERRENO AGRICOLO E DI UN  
RUDERE, NELL'AGRO DEL COMUNE DI CARGEGHE,  
LOCALITA' MAMONE.**

**FALLIMENTO**

STUDIO TECNICO  
DOTT. AGR. Luisa ZORODDU

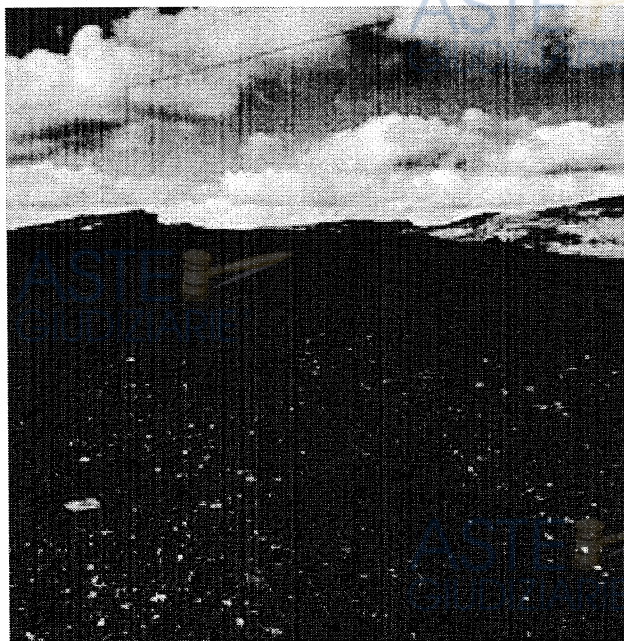
L'azienda ha forma regolare, conformazione pianeggiante, parziale presenza di pietrosità superficiale. Alla data del sopralluogo il terreno si presentava "*seminato*".

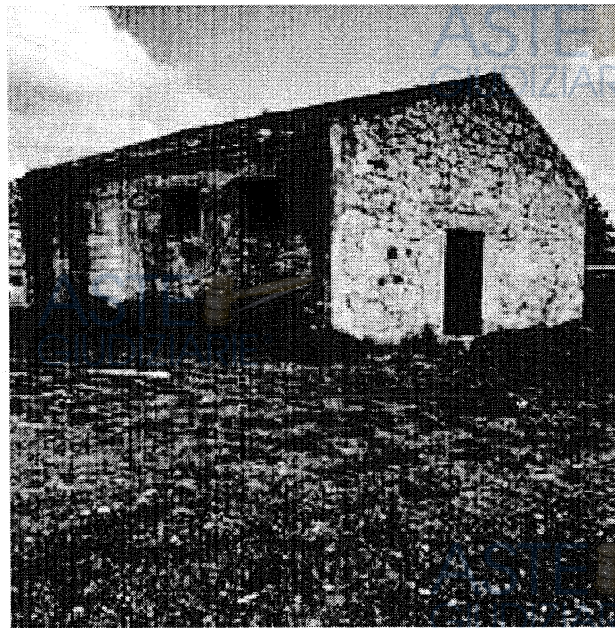
Il fabbricato collabente, distinto al NCEU al foglio 6 mappale 125, categoria catastale F2, è un rudere che nello stato in cui si trova non può essere utilizzato in alcun modo. Non è pertanto in grado di generare alcun reddito. Il fabbricato diruto è non agibile e non abitabile.
