## RELAZIONE DI CONSULENZA TECNICA D'UFFICIO

- Bene N°1 – appartamento ubicato ad Osilo in Loc. San Lorenzo via Gruppo Chiesa, 8 - Piano Terra;
- Bene N°2 – appartamento ubicato a Sorso in via Pintor, 4 Piano Primo

Trattasi di abitazione di tipo popolare (categoria A/4), al piano terra di un edificio di due piani f.t., avente accesso diretto dalla via Gruppo Chiesa al civico n°8, strada principale della Frazione San Lorenzo nel Comune di Osilo.

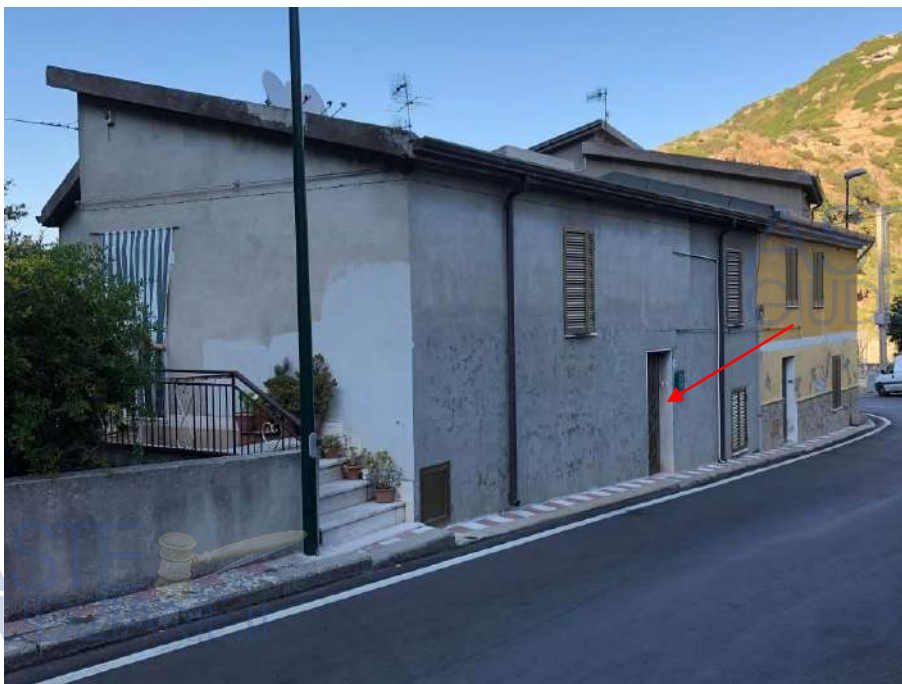
Immagine 1. Il fabbricato in Loc. San Lorenzo Via Gruppo Chiesa n.8; l'accesso dell'unità immobiliare al piano terra avviene dal portoncino sul marciapiede

La tipologia costruttiva dello stabile è quella tipica dell'epoca di edificazione, caratterizzata da struttura portante di muratura in blocchi calcarei e solai in latero - cemento; le finiture esterne sono di tipo economico, con intonaco in parte rustico ed in parte al civile finito con tinteggiature di colore grigio eseguite in più riprese, portoncino d'ingresso in alluminio anodizzato e vetro, infissi in alluminio anodizzato con persiane dello stesso materiale.

Le condizioni manutentive generali dello stabile appaiono sufficienti, tali da richiedere, allo stato attuale, alcuni interventi manutentivi di pittura in facciata e riprese di intonaci nei cornicioni.

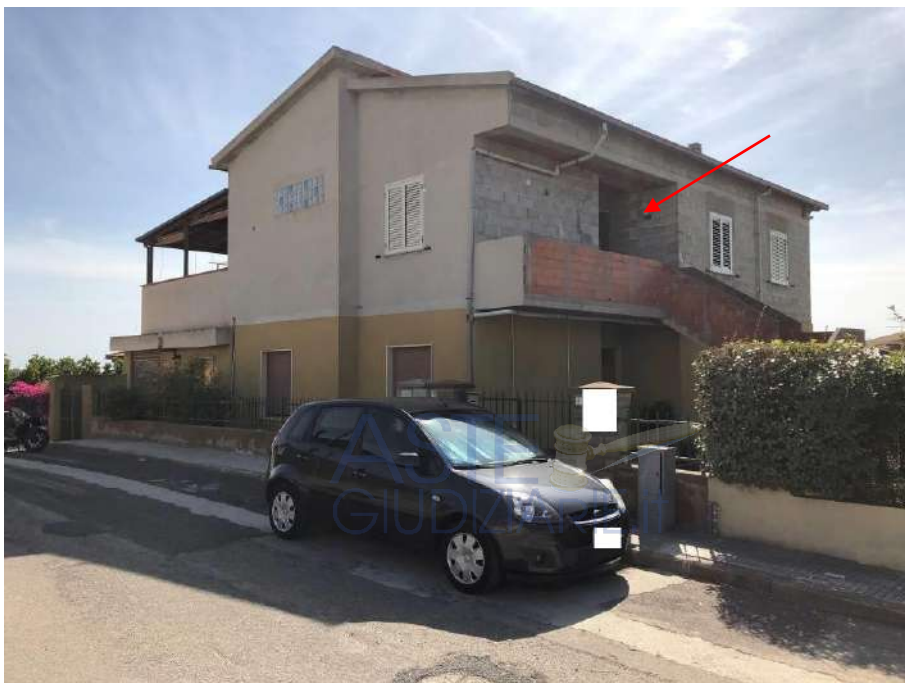
Immagine 2. Il fabbricato in via Pintor, 4 a Sorso; l'unità immobiliare è ubicata al primo piano

La tipologia costruttiva dello stabile è quella tipica dell'epoca di edificazione, caratterizzata da struttura portante di muratura in blocchi di calcestruzzo e solai in latero - cemento; le finiture esterne sono di tipo economico, con intonaco al civile finito, al piano terra, con tinteggiature di colore senape; parzialmente non intonacata ed interamente non tinteggiata al piano primo; portoncino d'ingresso in legno e vetro infissi esterni in legno con vetri-camera e persiane in alluminio di colore bianco. Al piano terra gli infissi sono protetti da tapparelle avvolgibili in PVC.

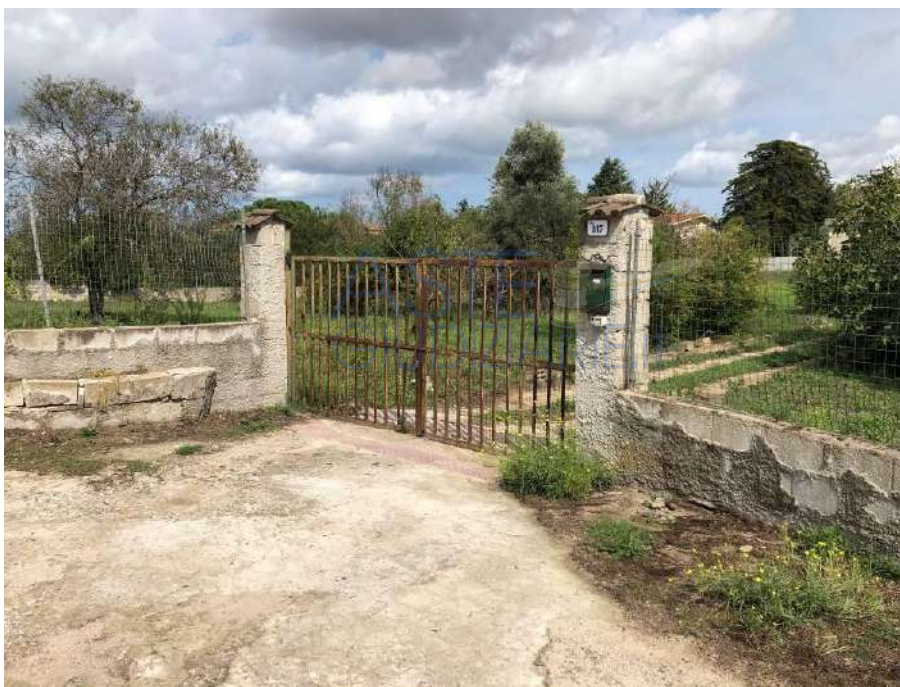
Immagine 5. Il cancello metallico di accesso al lotto di terreno di cui fa parte la porzione di cui trattasi.

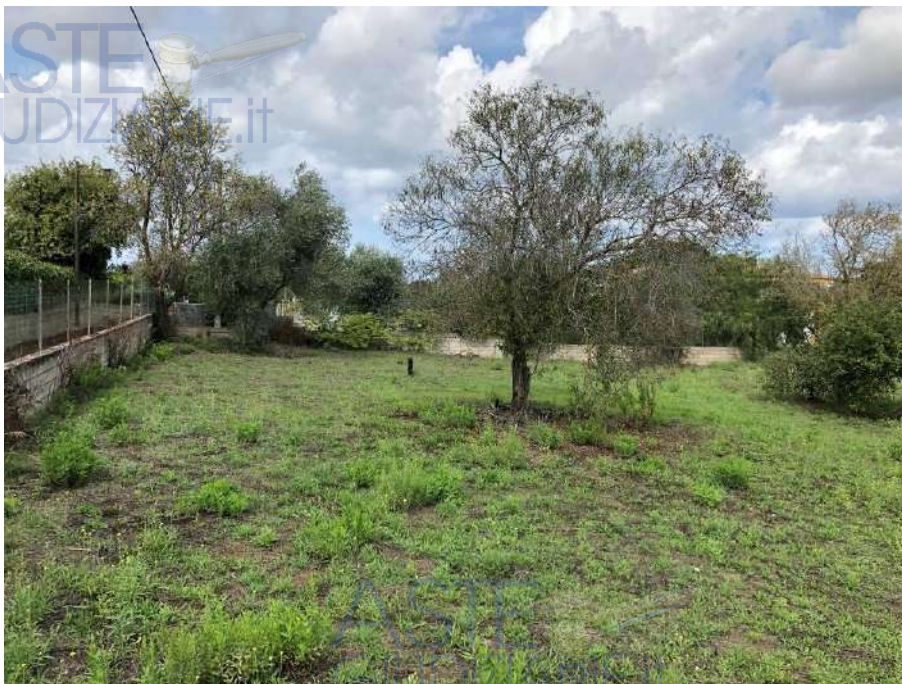
Il terreno avente giacitura pianeggiante risulta parzialmente piantumato con piante da frutto e costeggia per il lato di accesso la strada bitumata ivi presente dalla quale risulta separata da una recinzione realizzata con muratura in blocchi di cls intonacata con sovrastante rete metallica. La recinzione ed il cancello di ingresso appaiono fortemente degradati con diffusa ossidazione del metallo ed ampi distacchi di intonaco.

Immagine 6 Vista della porzione di terreno.

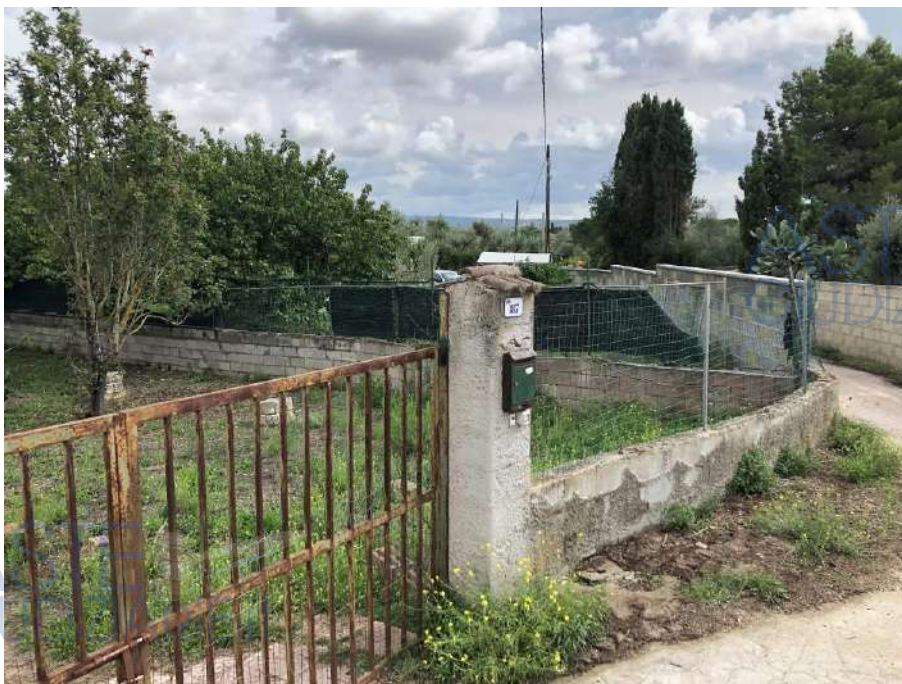
Immagine 7 Ulteriore foto dell'area di terreno.

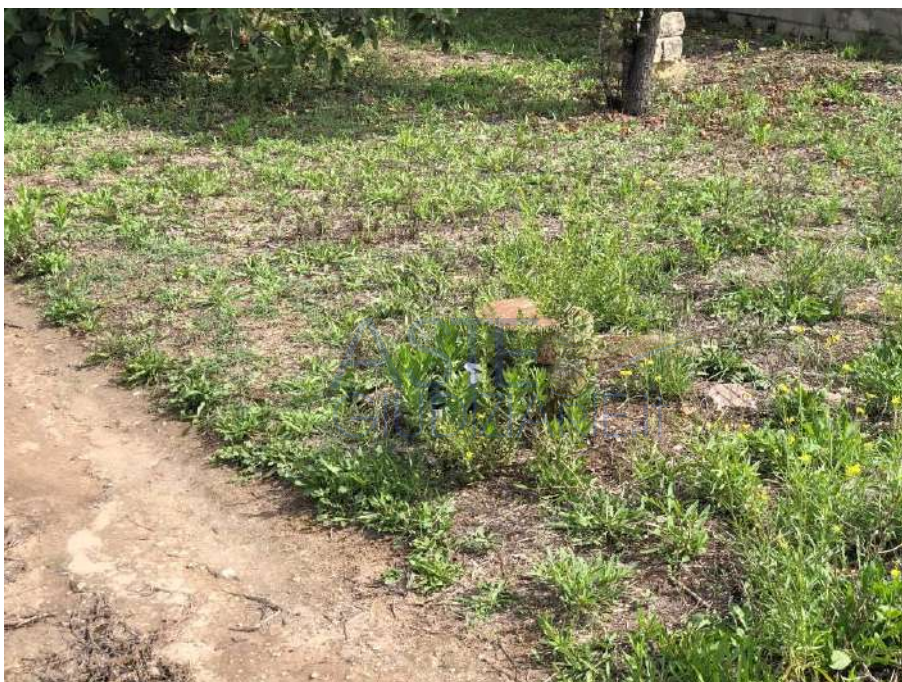
All'interno del terreno è presente un pozzo trivellato con pompa sommersa.

Immagine 8 Il pozzo trivellato con pompa sommersa presente nel terreno.

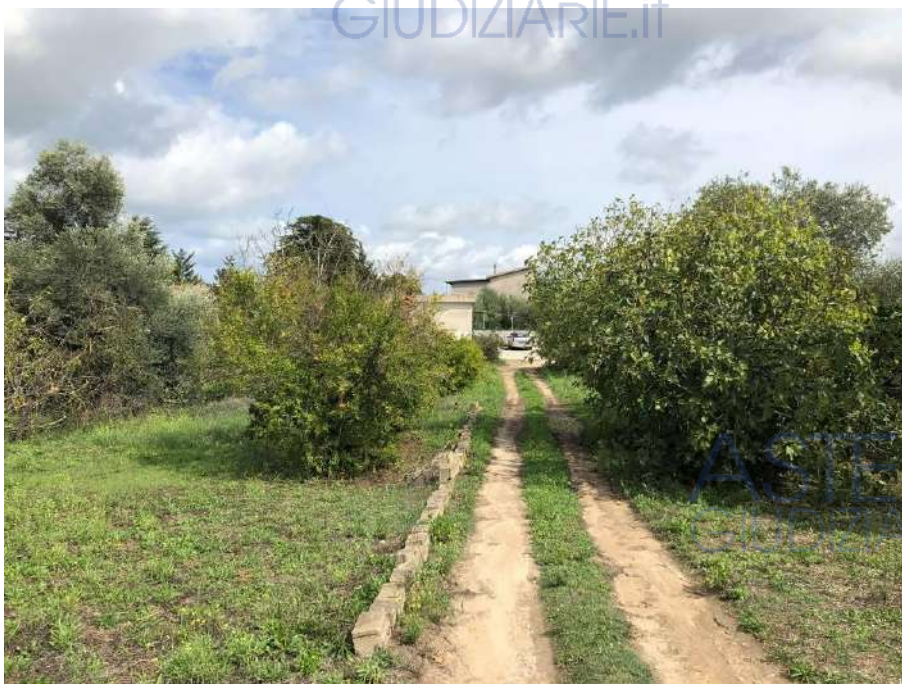
Immagine 9. La strada interna all'appezzamento di terreno che conduce al fabbricato destinato a deposito attrezzi.

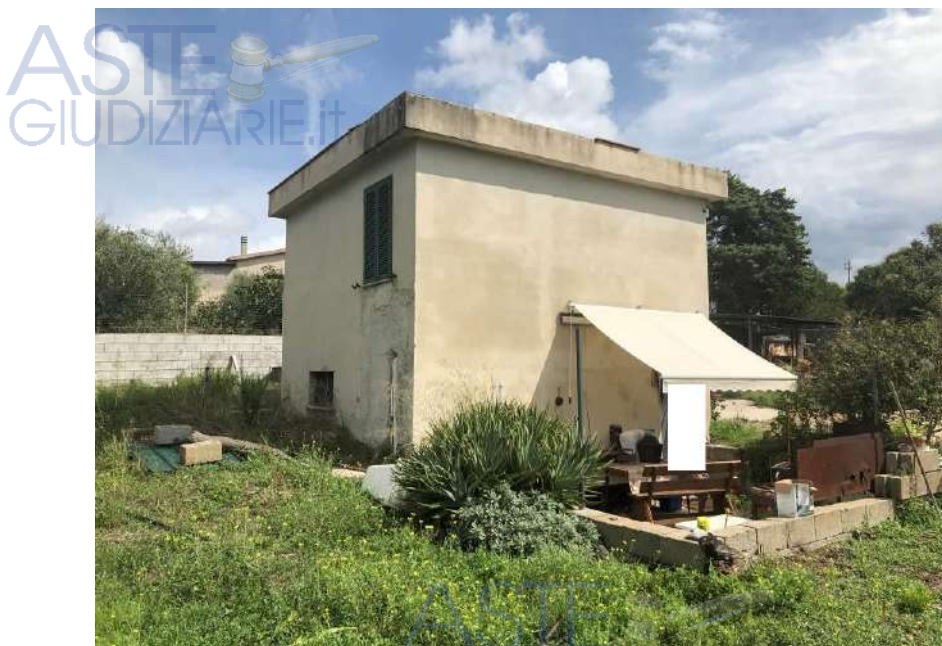
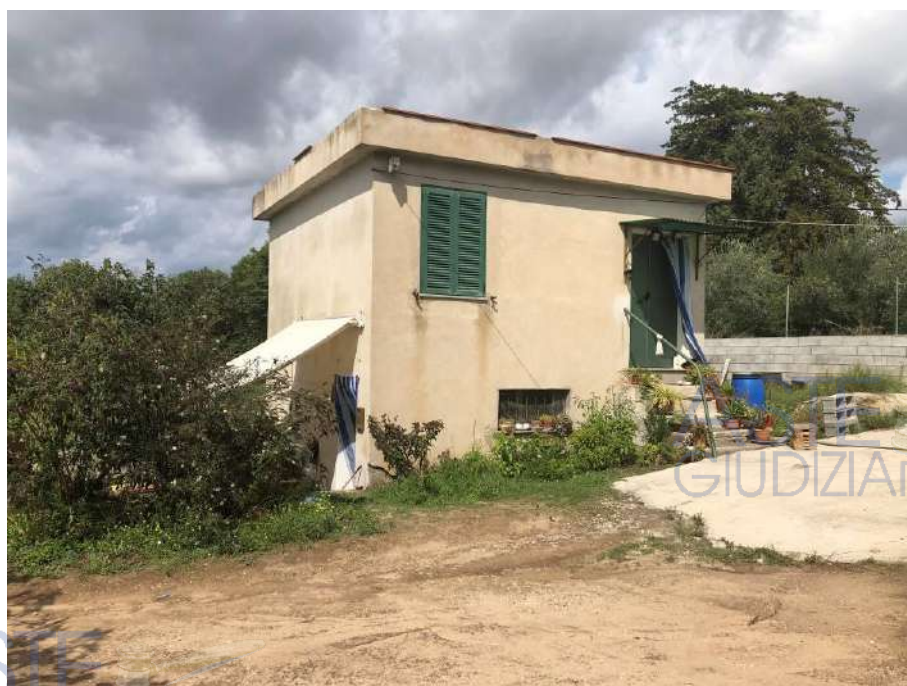
Il fabbricato di piccole dimensioni è costituito da due piani di cui uno parzialmente interrato ed uno fuori terra, collegati da una scala metallica interna a chiocciola.

L'edificio è realizzato con murature portanti in blocchi di cls intonacati al civile e solai interpiano e di copertura in latero-cemento; la copertura piana è impermeabilizzata con guaine bituminose. Il piano terra comprende una camera ed un bagno; il piano seminterrato costituisce un unico ambiente con angolo cottura, dotato di finestrate in cemento nelle parti alte delle pareti.

Immagine 10. Immagine del deposito attrezzi

Immagine 11. Ulteriore immagine del deposito attrezzi

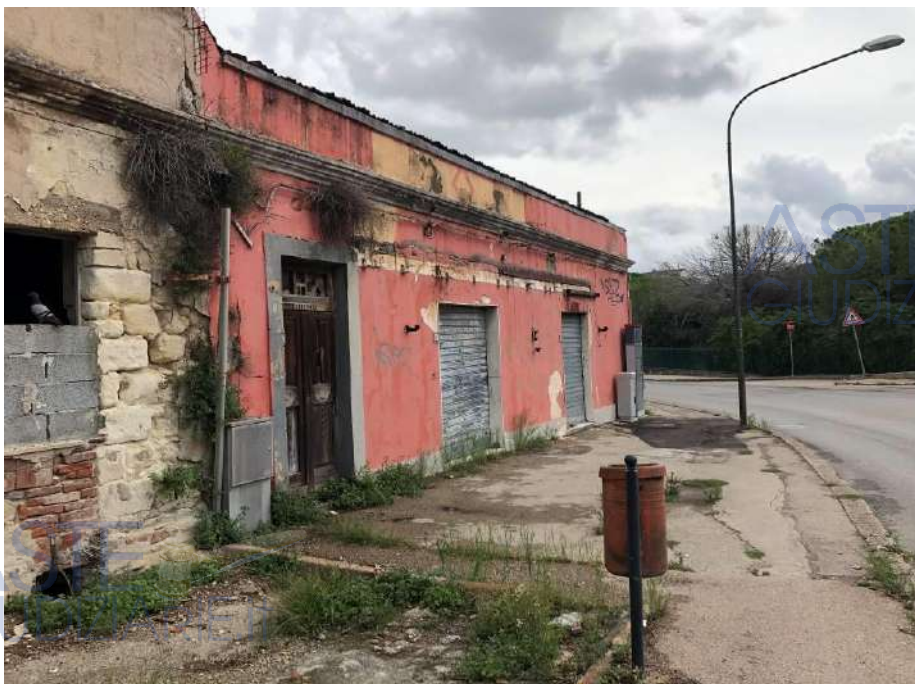
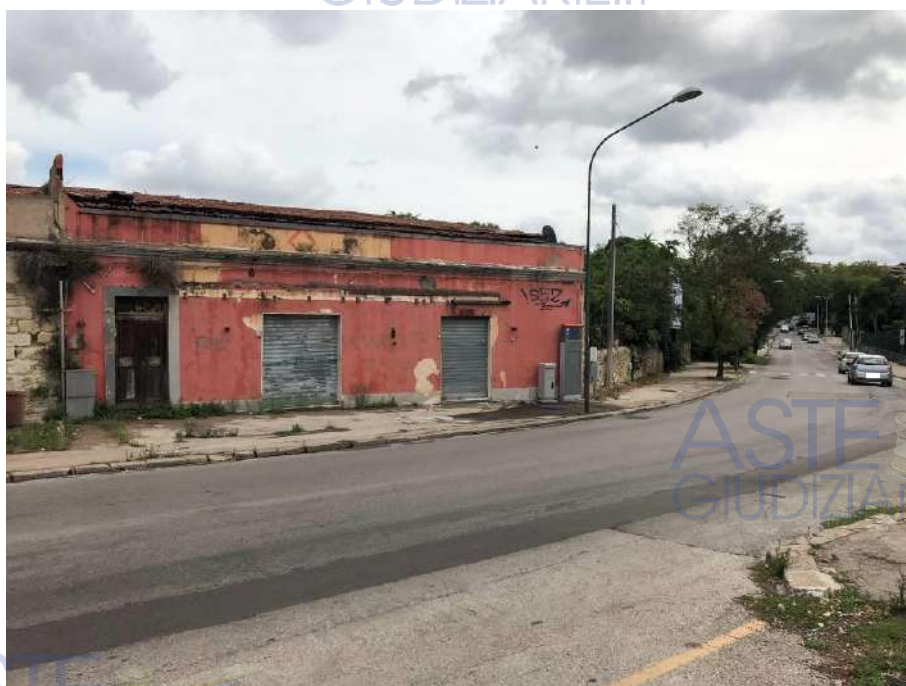
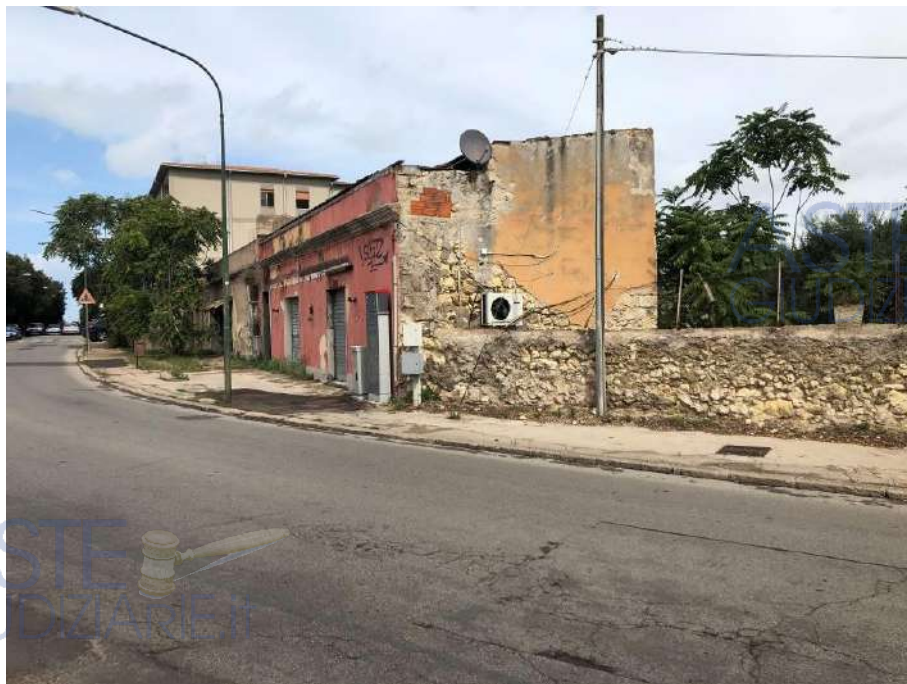
Gli edifici appaiono abbandonati da tempo, in totale stato di precarietà ed alcuni dei quali parzialmente crollati.

Immagine 12. Immagine del fabbricato con accessi dalla via Bellini

Immagine 13. Ulteriore immagine del fabbricato con accessi dalla via Bellini

Immagine 14. Ulteriore immagine del fabbricato con accessi dalla via Bellini

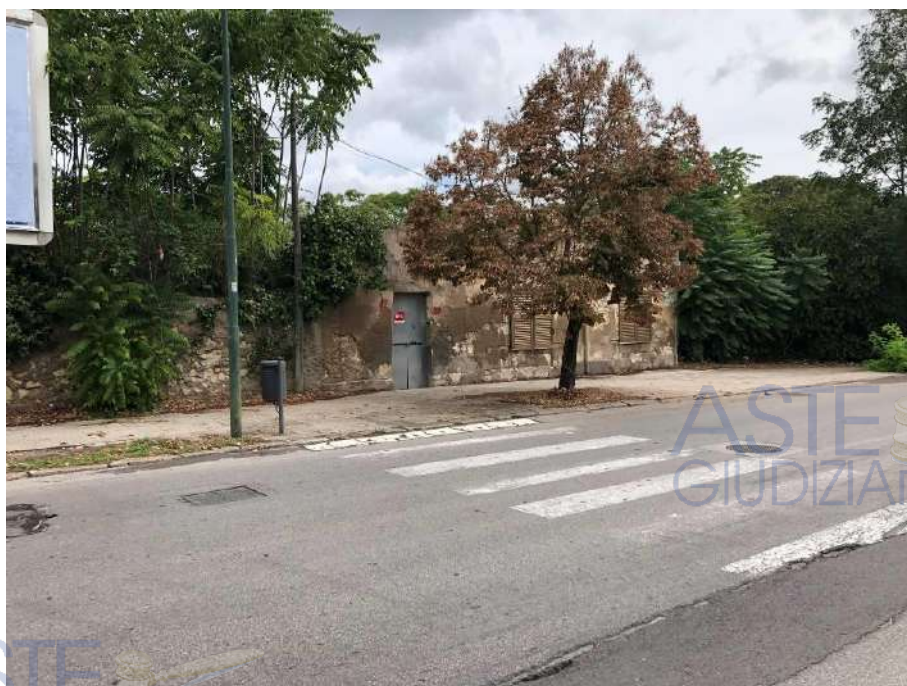
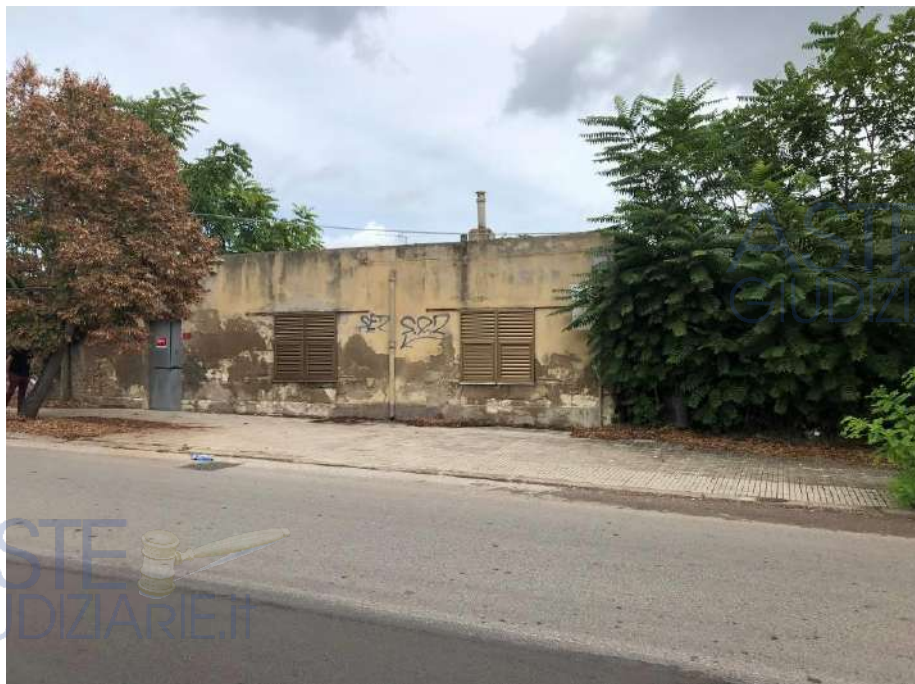
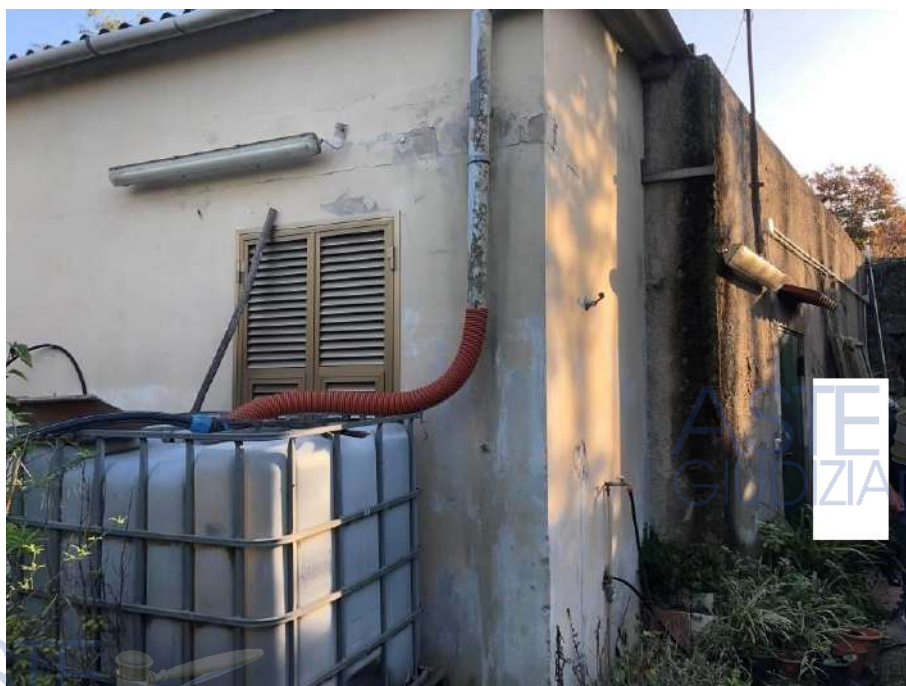
Immagine 15. Immagine di un altro fabbricato del lotto con accessi dalla via Bellini

Immagine 16. Lo stesso fabbricato di cui all'immagine precedente, ripreso da altra angolazione.

Immagine 17. Il fabbricato di cui all'immagine precedente, ripreso dal retro.

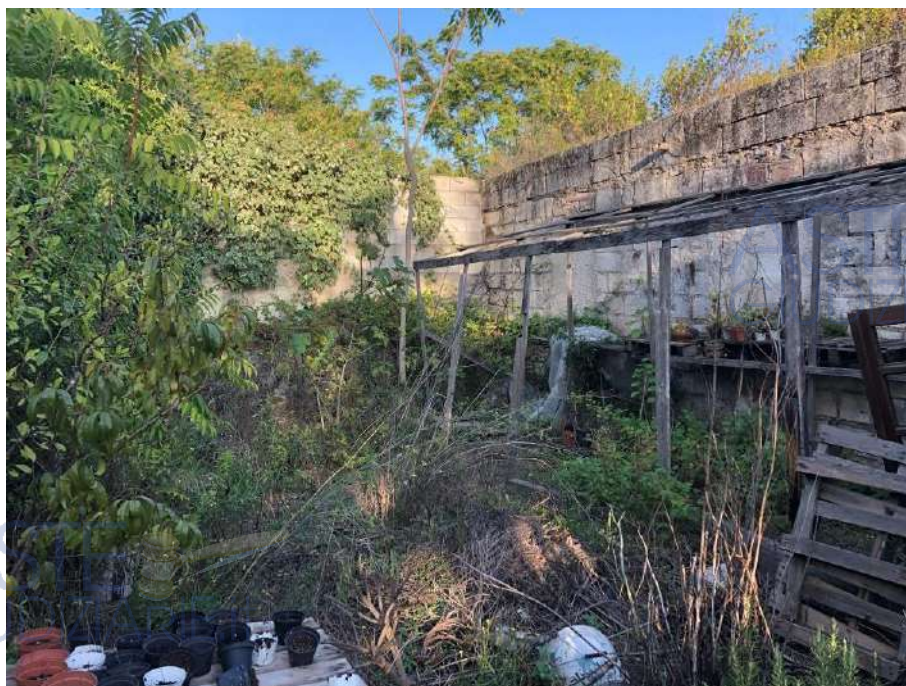
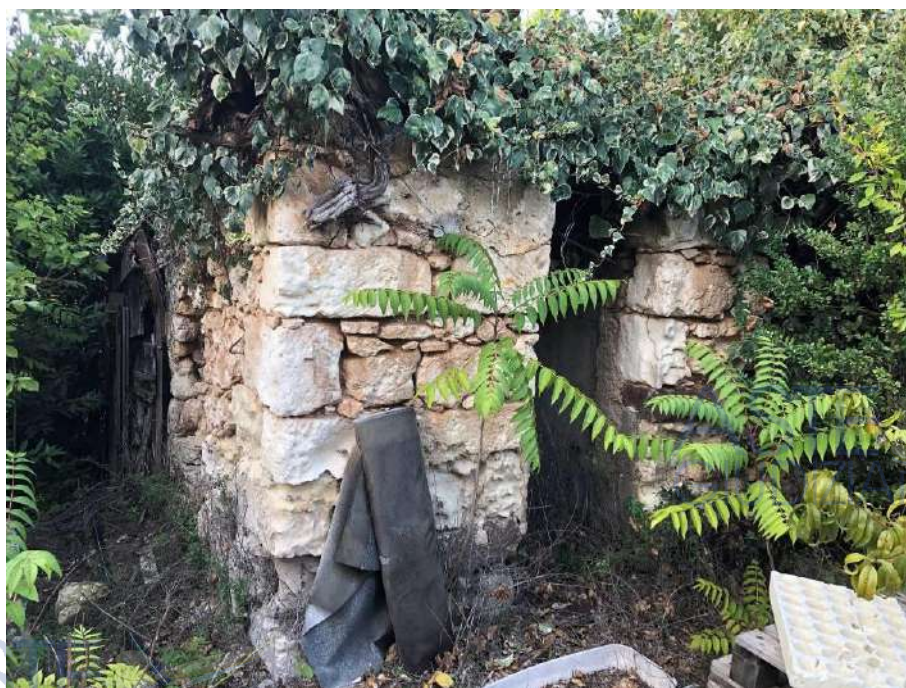
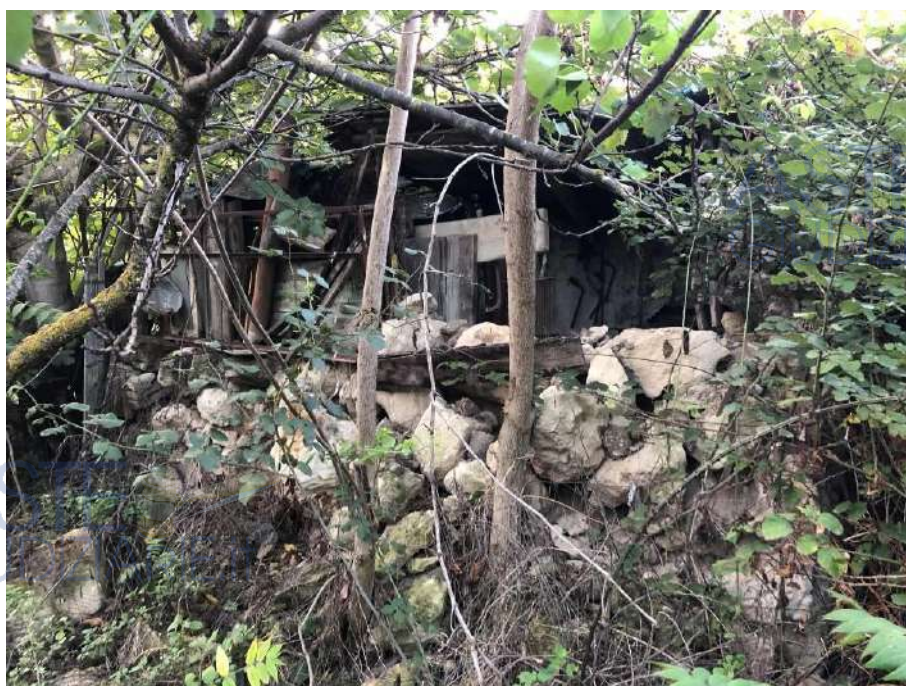
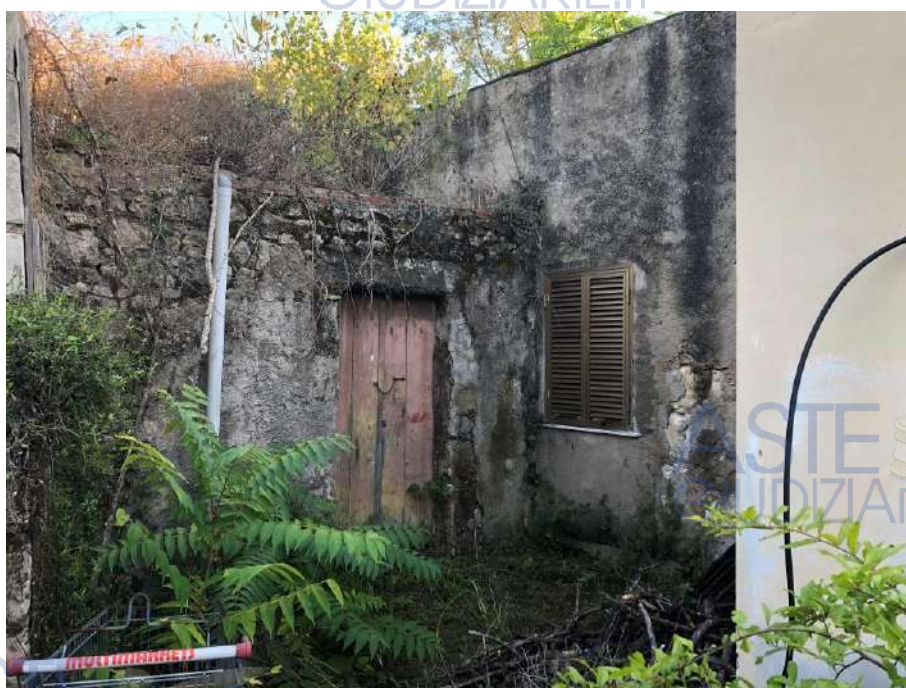
Immagine 18. Immagine dei ruderi di uno degli edifici del lotto

Immagine 19. Immagine di un altro rudere di uno degli edifici del lotto

Immagine 20. Immagine di un altro rudere di uno degli edifici del lotto invaso dalla vegetazione infestante

Immagine 21. Ulteriore immagine di uno degli edifici fatiscenti presenti nel lotto

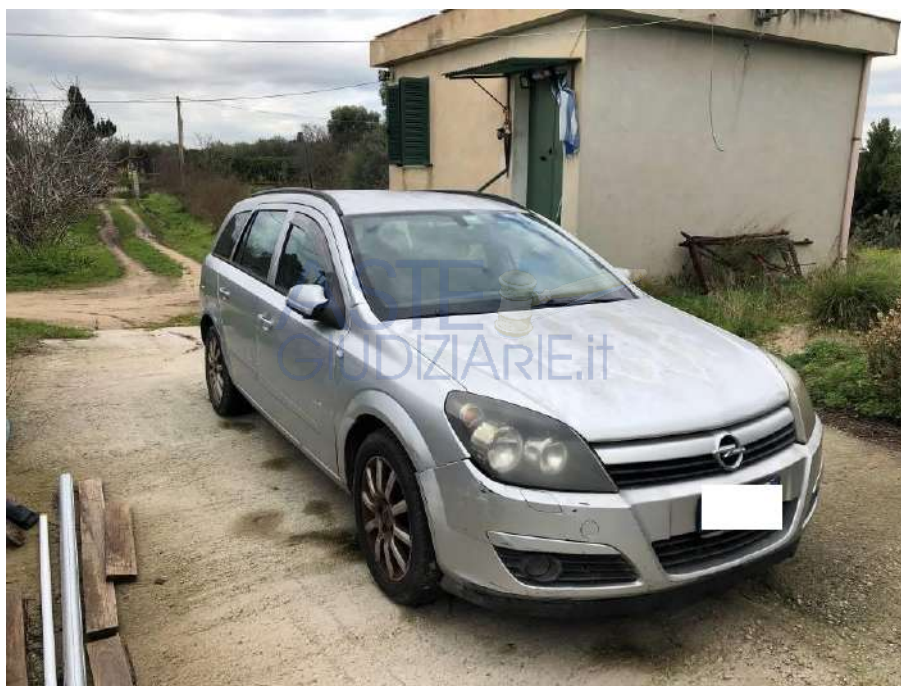
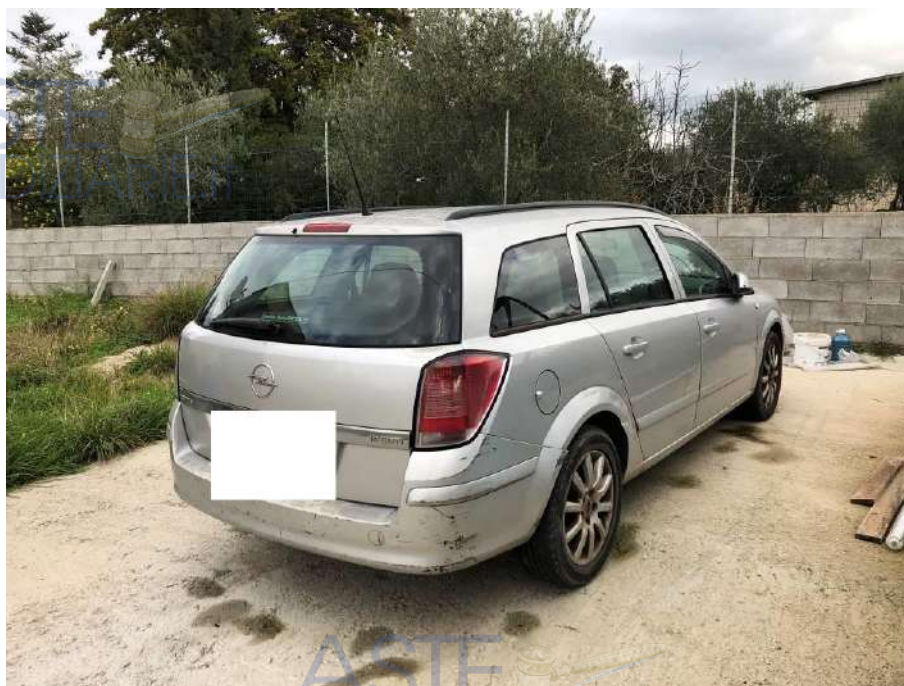
L'auto, un'Astra 3<sup>a</sup> serie mostra uno stato di manutenzione mediocre; il veicolo è stato con ogni probabilità tenuto sempre all'aperto e non è stato oggetto negli anni di manutenzione alla carrozzeria, come si può rilevare dalla vernice fortemente degradata e dalla presenza di vari danneggiamenti quali ammaccature, scalfitture e graffi nei lamierati (Immagine....).

Immagine 22. Immagine dell'autoveicolo Opel Astra

Immagine 23. Immagine dell'autoveicolo Opel Astra
