PERIZIA TECNICA ESTIMATIVA – TRIBUNALE DI SASSARI

ALLEGATO D – STIMA IMMOBILIARE

Tribunale di Sassari – Sezione Fallimentare
Fallimento [REDACTED]
Fallimento N.7/2023

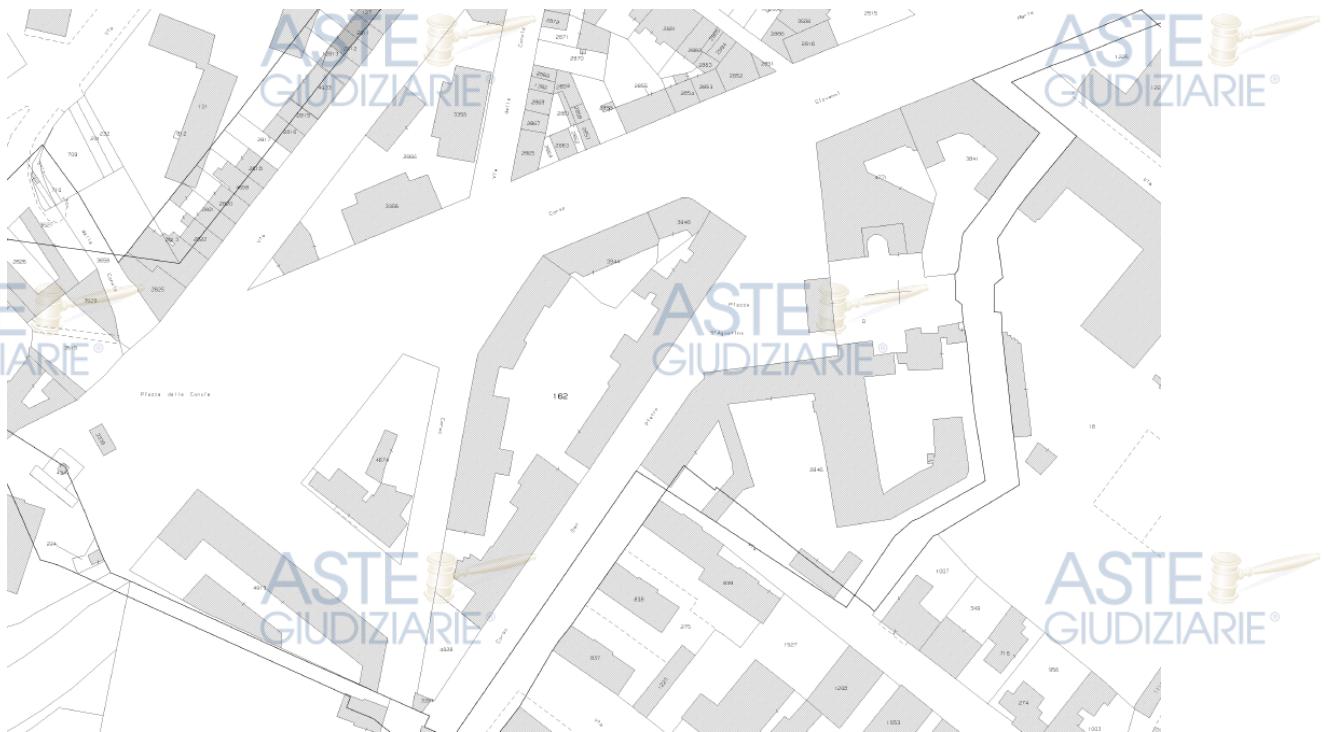
Alla pagina seguente, invece, lo scrivente riporta un ingrandimento della stessa immagine catastale sopra riportata e riguardante il solo isolato oggetto del presente studio. Lo scrivente anticipa sin da subito il fatto che il mappale 162 presenta una consistenza catastale assai maggiore rispetto a quella riportata nell'inventario delle terre civiche.

Tale circostanza, all'interno delle analisi svolte, ha sin da subito obbligato a dei ben precisi ragionamenti, anche alla luce di ciò che è oggi osservabile sui luoghi e ciò che è stato nei decenni trascorsi. Tale dinamica ha portato alla definizione del complesso edilizio attuale ma ha costretto agli approfondimenti svolti, finalizzati alla precisa perimetrazione del vincolo, evidentemente non riguardante l'intero mappale 162.

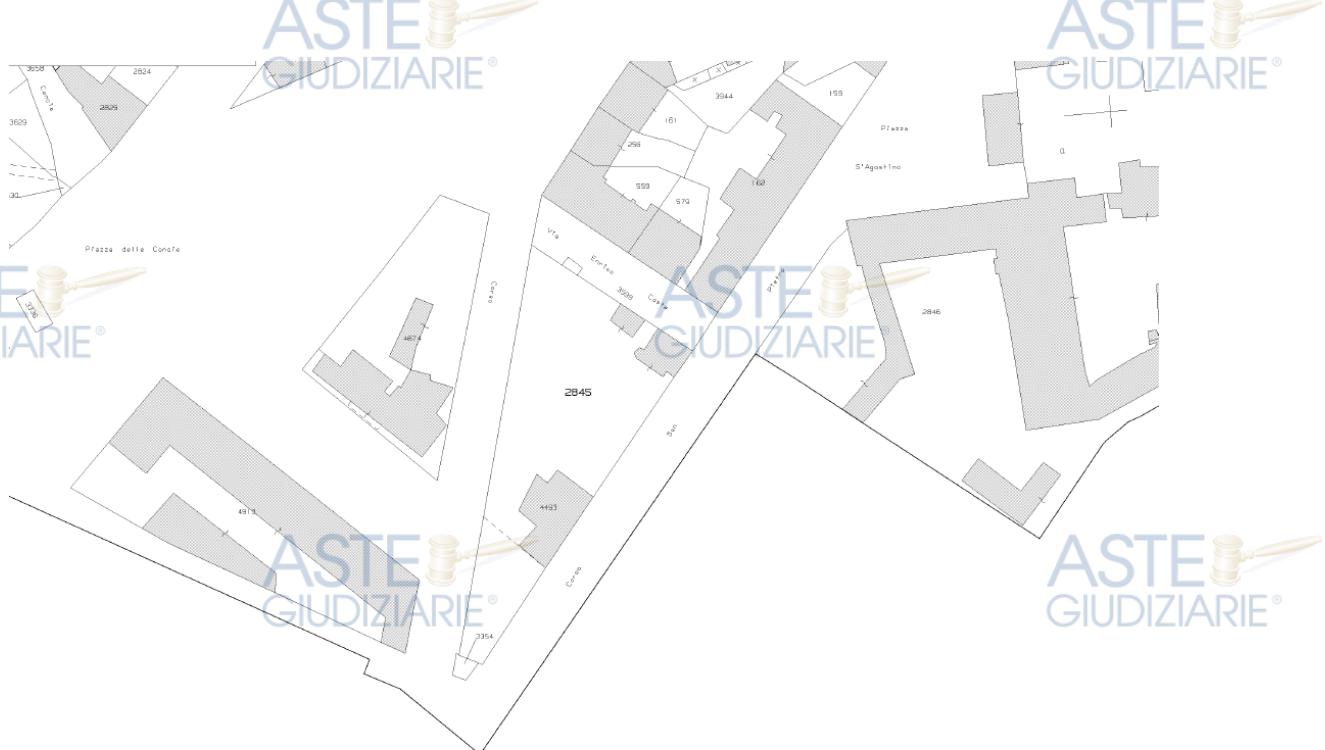
Nel seguito, invece, lo scrivente riporta uno stralcio catastale riferibile alla configurazione in mappa al 01/01/2014. La situazione catastale riferita a tale data, come si evince sin da una sommaria analisi risulta essere assai diversa e differente da quella attuale.

Alla pagina seguente, invece, lo scrivente riporta un ingrandimento della stessa immagine catastale sopra riportata e riguardante il solo isolato oggetto della sopra citata nota tecnica. Lo scrivente anticipa sin da subito il fatto che il mappale 2845, ora soppresso ed accorpato al mappale 162, presenta una consistenza catastale assai minore rispetto a quella dello stesso mappale 162. La consistenza riportata nell'inventario delle terre civiche riguarda, dunque, unicamente una parte dell'intero complesso edilizio.

In considerazione dell'inventario delle terre civiche della R.A.S. unicamente la parte in precedenza occupata dal mappale 2845 presenta il vincolo individuato.

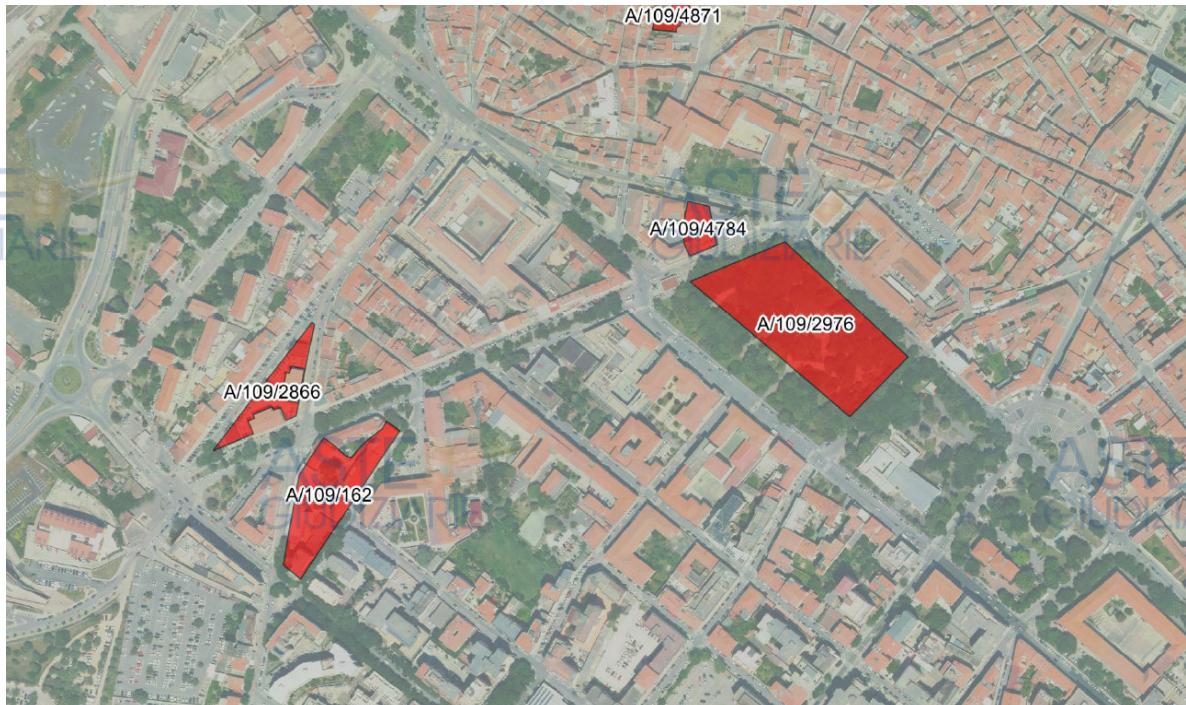
Di seguito si riporta, invece, quanto erroneamente perimetrato dal Comune di Sassari all'interno dei propri allegati.
