**PERIZIA TECNICA ESTIMATIVA – TRIBUNALE DI SASSARI**

**ALLEGATO D – STIMA IMMOBILIARE**

Tribunale di Sassari – Sezione Fallimentare  
Fallimento \*\*\*\*\*  
Fallimento N.7/2023

GENNAIO 2026

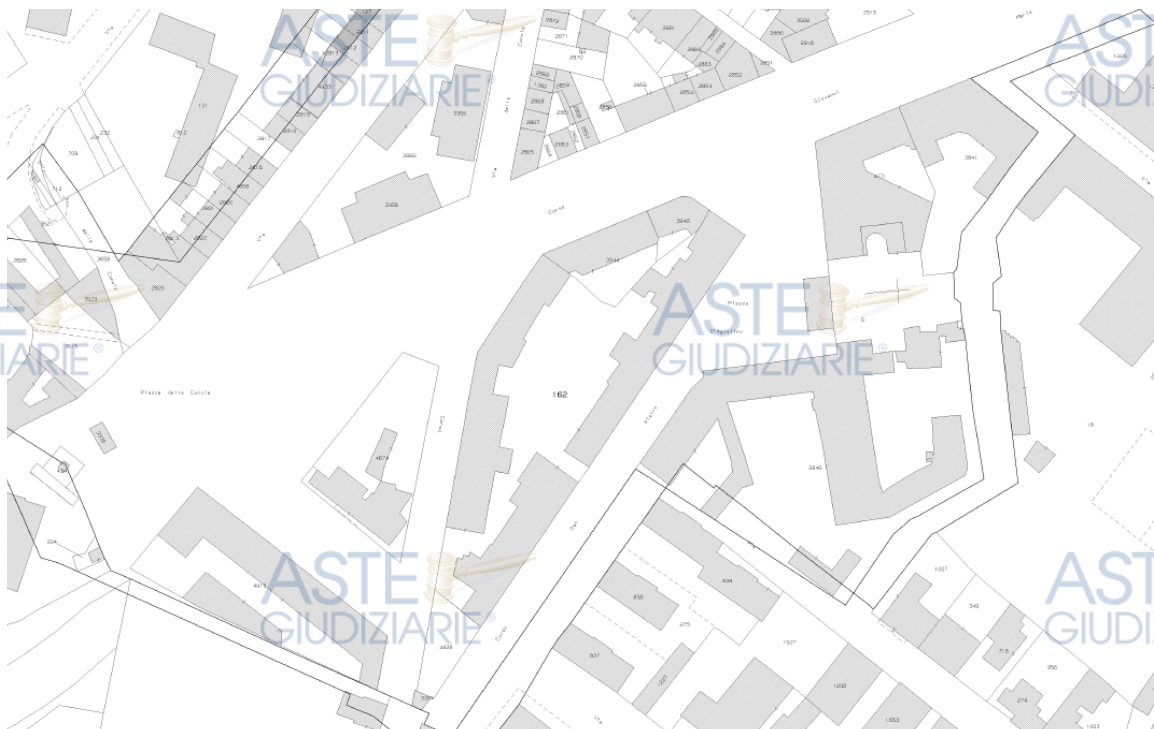
Il seguente stralcio della mappa catastale riguarda lo stato attuale, ovvero la situazione rilevabile da un’ispezione effettuata al giorno d’oggi. Si verifica il fatto che l’intera proprietà del complesso edilizio è riconducibile ad un’unica particella catastale che include tutti i quattro fabbricati di cui alle pagine precedenti ed il cortile interno.

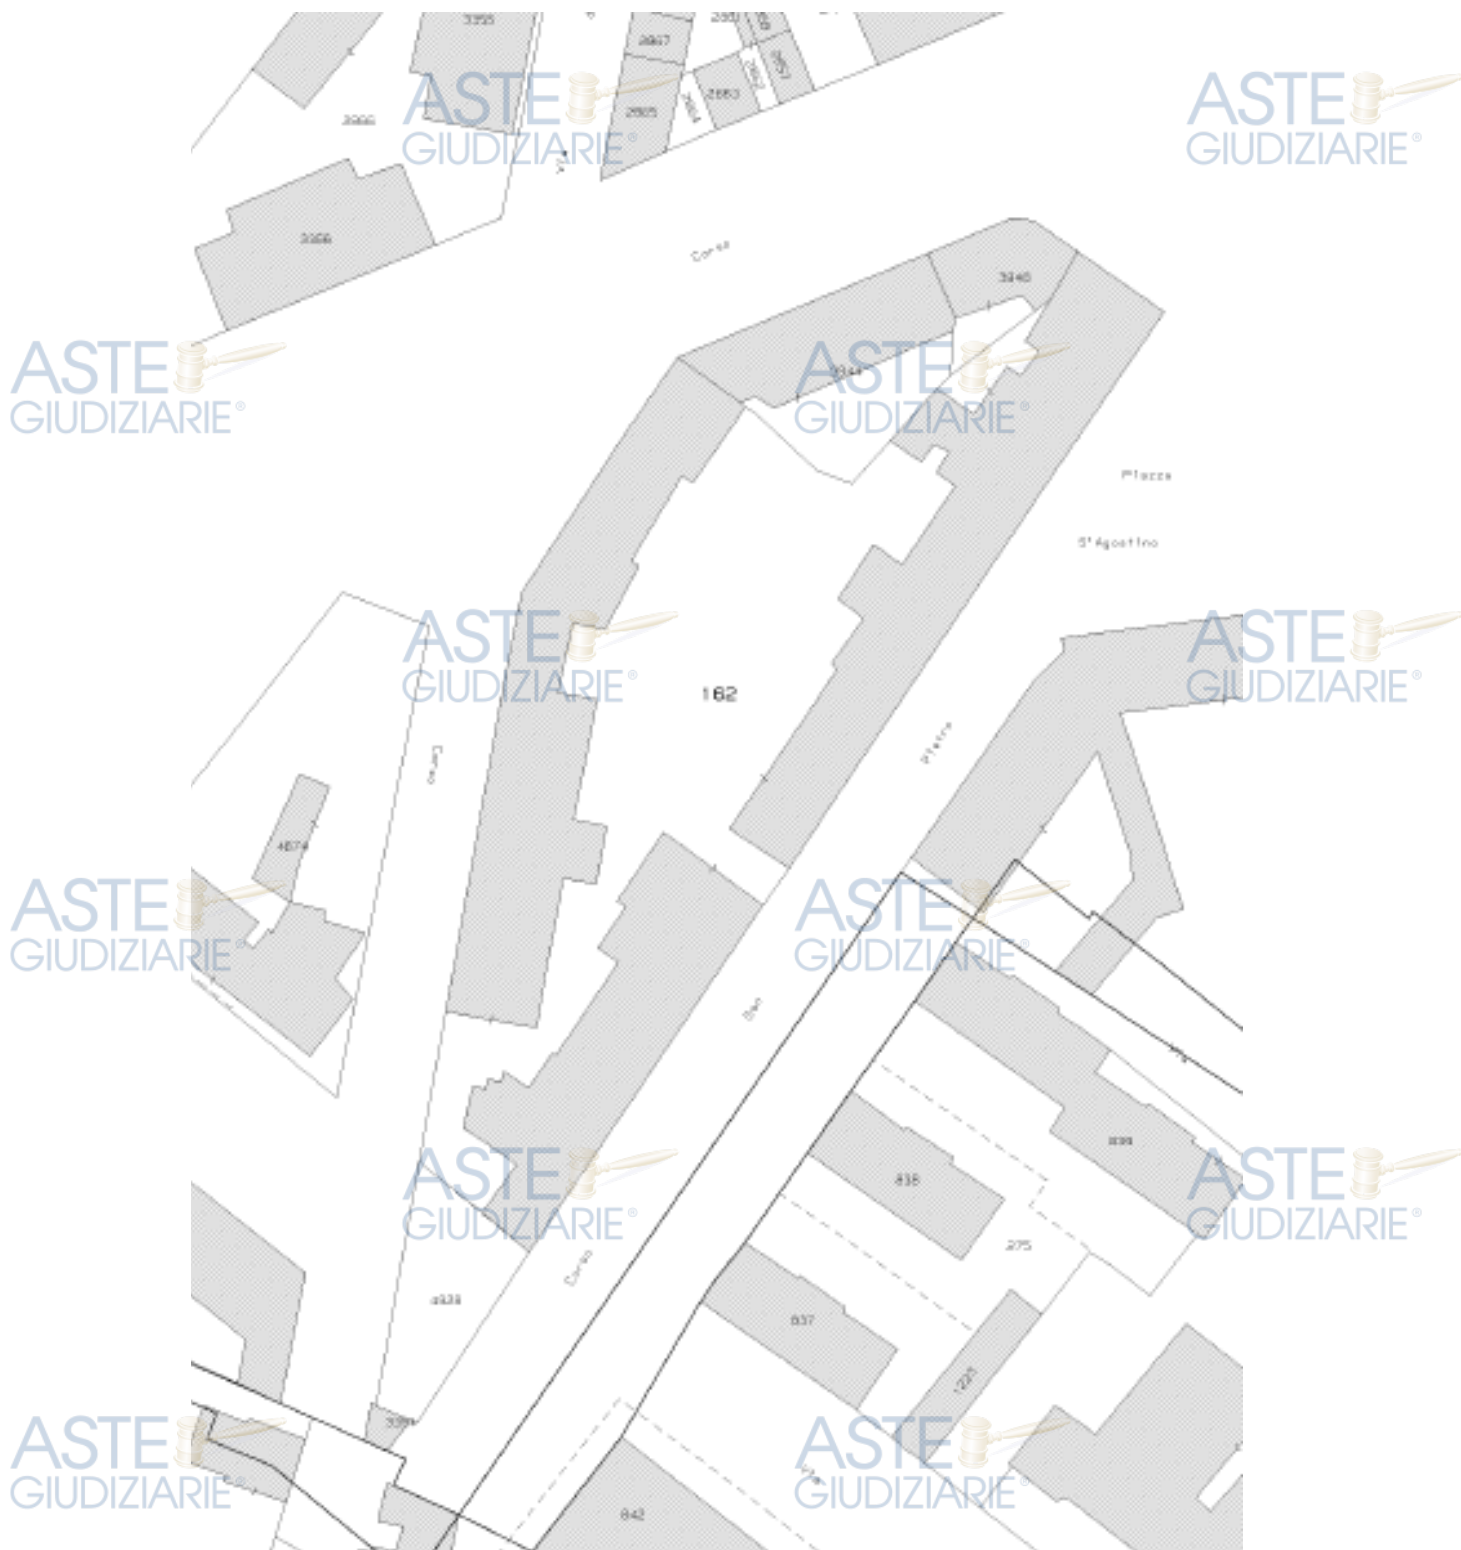
Alla pagina seguente, invece, lo scrivente riporta un ingrandimento della stessa immagine catastale sopra riportata e riguardante il solo isolato oggetto del presente studio. Lo scrivente anticipa sin da subito il fatto che il mappale 162 presenta una consistenza catastale assai maggiore rispetto a quella riportata nell'inventario delle terre civiche.

Tale circostanza, all'interno delle analisi svolte, ha sin da subito obbligato a dei ben precisi ragionamenti, anche alla luce di ciò che è oggi osservabile sui luoghi e ciò che è stato nei decenni trascorsi. Tale dinamica ha portato alla definizione del complesso edilizio attuale ma ha costretto agli approfondimenti svolti, finalizzati alla precisa perimetrazione del vincolo, evidentemente non riguardante l'intero mappale 162.

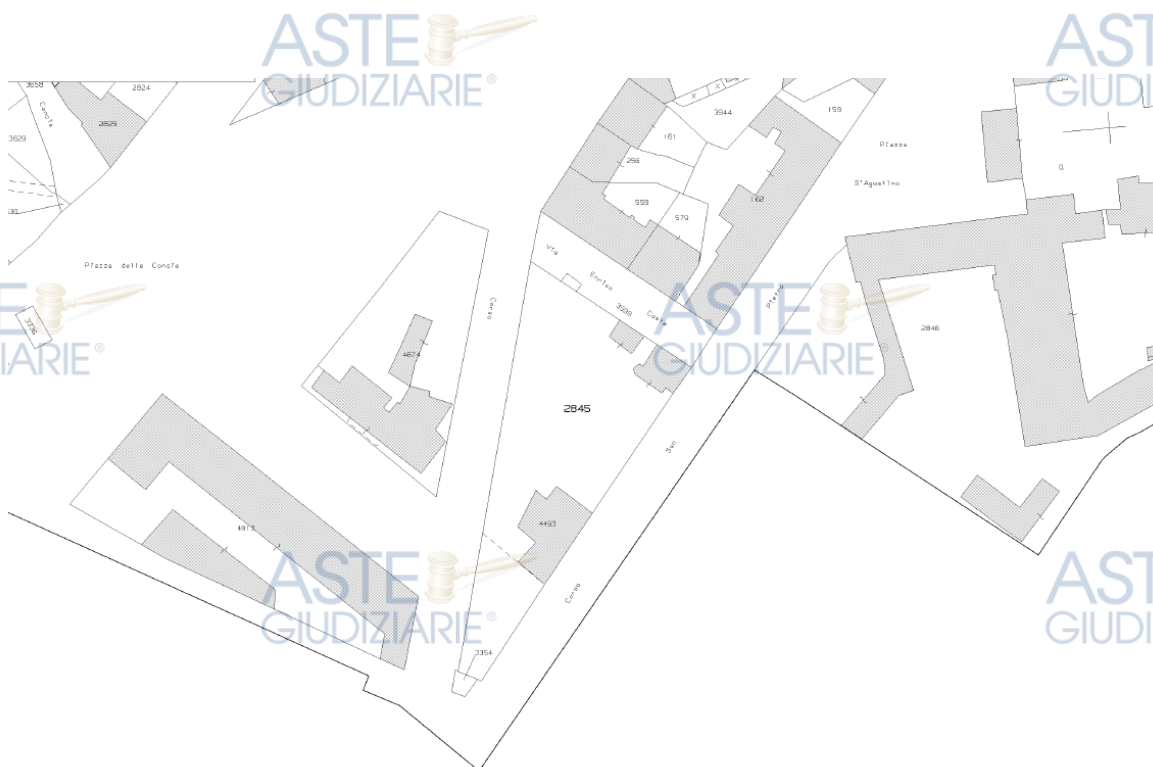
Nel seguito, invece, lo scrivente riporta uno stralcio catastale riferibile alla configurazione in mappa al 01/01/2014. La situazione catastale riferita a tale data, come si evince sin da una sommaria analisi risulta essere assai diversa e differente da quella attuale.

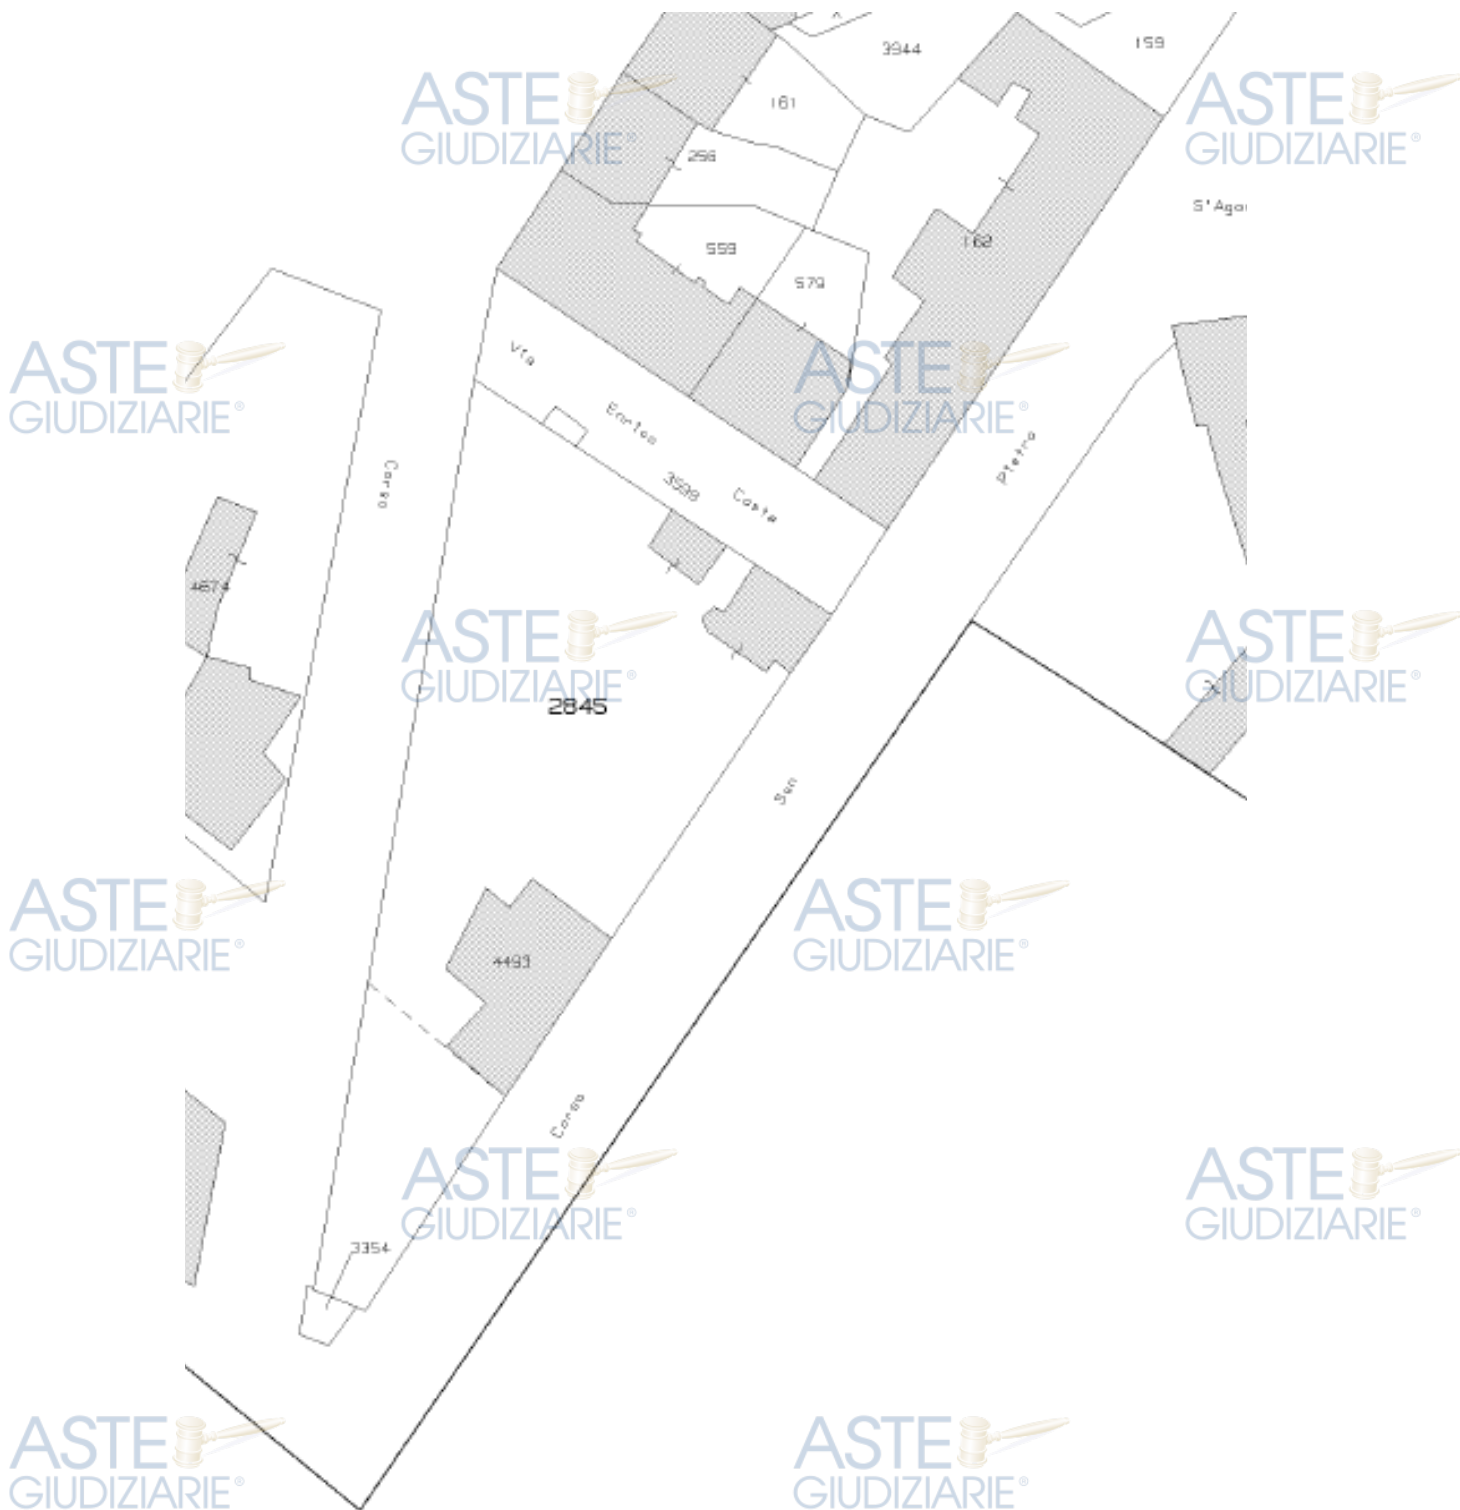
Alla pagina seguente, invece, lo scrivente riporta un ingrandimento della stessa immagine catastale sopra riportata e riguardante il solo isolato oggetto della sopra citata nota tecnica. Lo scrivente anticipa sin da subito il fatto che il mappale 2845, ora soppresso ed accorpato al mappale 162, presenta una consistenza catastale assai minore rispetto a quella dello stesso mappale 162. La consistenza riportata nell'inventario delle terre civiche riguarda, dunque, unicamente una parte dell'intero complesso edilizio.

In considerazione dell'inventario delle terre civiche della R.A.S. unicamente la parte in precedenza occupata dal mappale 2845 presenta il vincolo individuato.

Le parti di territorio esterne dal perimetro del mappale 2845 non risultano gravate dal vincolo. Tale circostanza viene sottolineata da parte dello scrivente in quanto è stata reperita una mappa prodotta dal Comune di Sassari che riporta come gravata dall'uso civico l'intera particella 162, in luogo della sola parte del mappale 2845. Quanto sopra risulta un'incongruenza che definisce quanto perimetrato dal Comune di Sassari con quanto censito dalla Regione Sardegna.
