**RELAZIONE DI CONSULENZA TECNICA**

Contenzioso - Num. di ruolo generale 4590/2022.

**Appartamento sito in Taranto, via Sorcinelli n. 42, piano 4°, in catasto fabbricati al fg. 243, p.lla 2244, sub. 58, zona cens. 1, categoria A/3, cl. 4, consistenza 6,5 vani, rendita 788,89 € - (visura e planimetria catastale – Allegato 2)**

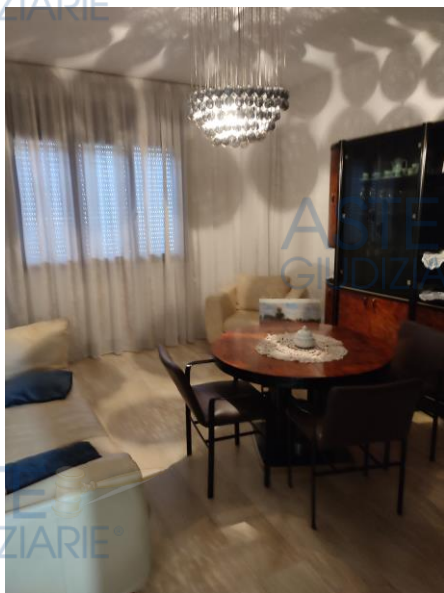
L’appartamento è posto al 4° piano, con porta d’ingresso a destra salendo le scale. Esso ha una distribuzione semplice così come si evince dalla planimetria catastale che riporta

pressoché fedelmente lo stato dei luoghi.

All'interno si possono individuare: ingresso, soggiorno, corridoio, cucina, n. 2 bagni (uno di servizio), disimpegno, n. 3 camere da letto e ripostiglio.

La superficie complessiva calpestabile è di circa 117 mq. L'altezza interna è di circa 2,97 cm. All'esterno ci sono 2 balconi di cui uno (su via Sorcinelli) di 10 mq, l'altro (su cortile interno) di 6 mq chiuso a veranda.

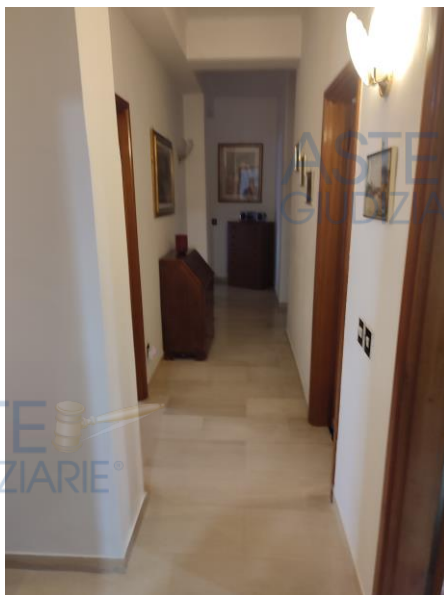
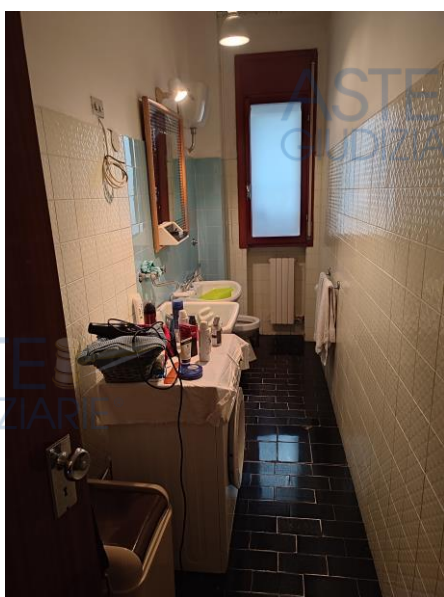
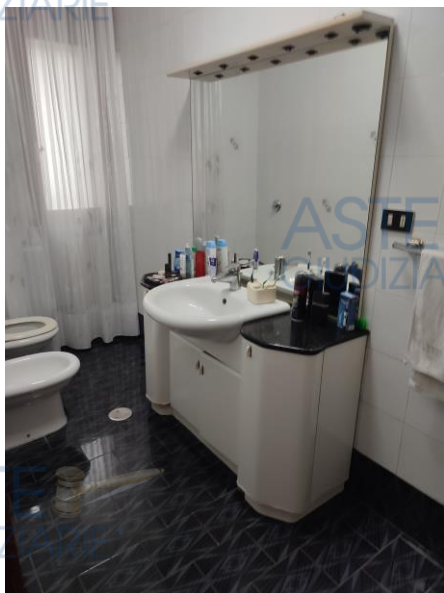
L'illuminamento naturale degli ambienti è sufficiente. Le opere di finitura, alcune risalenti all'epoca di costruzione, sono di qualità medio-economica. Gli intonaci interni sono del tipo civile tinteggiati. I pavimenti interni sono marmo tipo "perlato di sicilia". I bagni e la cucina sono rivestiti

con piastrelle. Le porte interne sono in legno tamburato con vetrata. Gli infissi esterni sono in legno con vetro semplice, tapparelle in pvc e grate metalliche di protezione. Il portoncino d'ingresso è del tipo blindato. L'appartamento è allacciato all'acquedotto, alla fognatura ed alla rete del gas. Gli

impianti tecnologici (elettrico, idrico-fognante) sono funzionanti. L'impianto di riscaldamento con radiatori in ghisa non è funzionante. L'acqua calda viene prodotta mediante boiler elettrico. La scala condominiale è servita dall'ascensore.

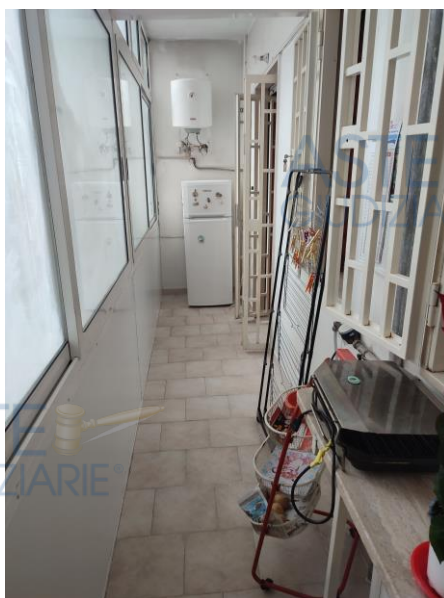
L'immobile si presenta in quasi sufficienti condizioni di conservazione e manutenzione. Occorrerebbe innanzi tutto cambiare gli infissi esterni risalenti all'epoca di costruzione ed anche pitturare le grate di protezione ed i balconi che presentano diffuse tracce di ruggine. Occorre ammodernare anche l'impianto di riscaldamento oggi non funzionante.
