**TRIBUNALE DI TARANTO**

**Consulenza tecnica per  
“Divisione di beni non caduti in successione”**

**N° R.G. 5589/2024**

## RELAZIONE DI CONSULENZA TECNICA

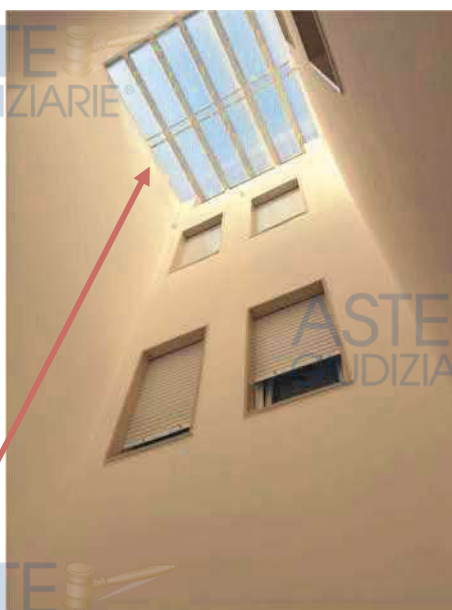
Copertura pozzo luce  
cucina non conforme

**NON** è conforme alle normative edilizie Comunali vigenti in quanto, il Regolamento edilizio del Comune di Grottaglie, di cui si allega copia, l'art 45.2 cita Testualmente: **" E' vietato ricoprire con vetrate o con altro materiale anche in precario cortili al di sopra di aperture praticate per aerare ambienti che non hanno altra diretta comunicazione con l'esterno"**. Tale difformità **non** è sanabile e pertanto andrebbe rimossa.

I costi per la rimozione di tale manufatto di copertura sono così riepilogati:

Tali costi totali saranno detratti per 1/3 dal valore immobile € 3.003,60

**Pertanto € 3.003,60/3 = € 1.001,2 si arrotonda per difetto in € 1.000,00**
