RELAZIONE DI CONSULENZA TECNICA D'UFFICIO

Procedimento di esecuzione immobiliare n°101/2025 R.G.E.

Lotto n.1 – alloggio in Sava
Via Sicilia n.4, piano terra
N.C.E.U. Fg. 20 p.la 393

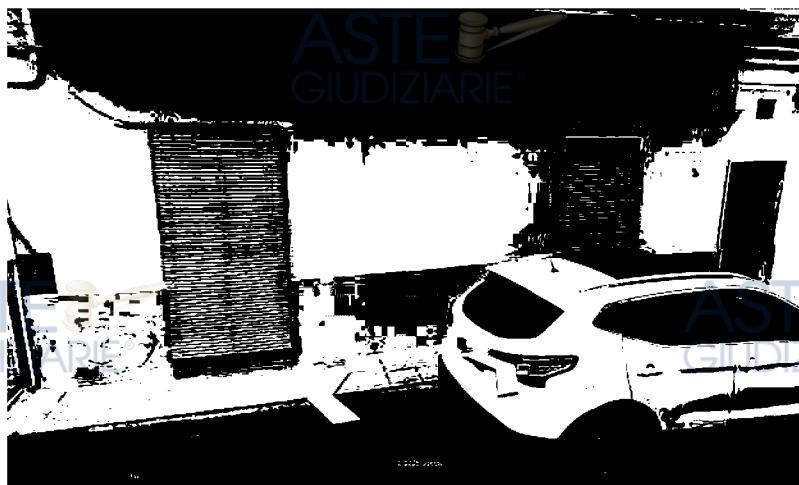
FOTO – vista del fabbricato

L'immobile in descrizione si sviluppa al solo piano terra, ha strutture costituite da muri portanti in conci di tufo e solai piani latero-cementizi. All'esterno la facciata è rivestita con intonaco plastico.

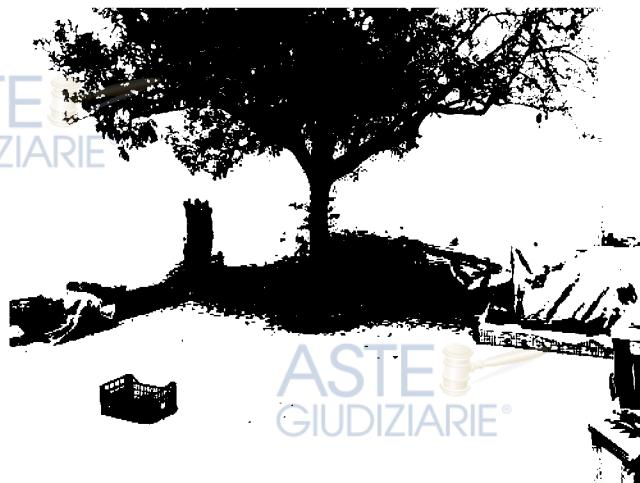
Dal lato interno dell'alloggio si sviluppa un'area di pertinenza scoperta e completamente pavimentata estesa circa 67,00mq nella quale è stato realizzato un piccolo fabbricato accessorio con muri portanti in mattoni forati e copertura in lamiera grecata coibentata tipo "sandwich, di 8,20mq coperti e 6,65mq utili, in cui sono stati ricavati un bagno ed un ripostiglio.

FOTO – ortale

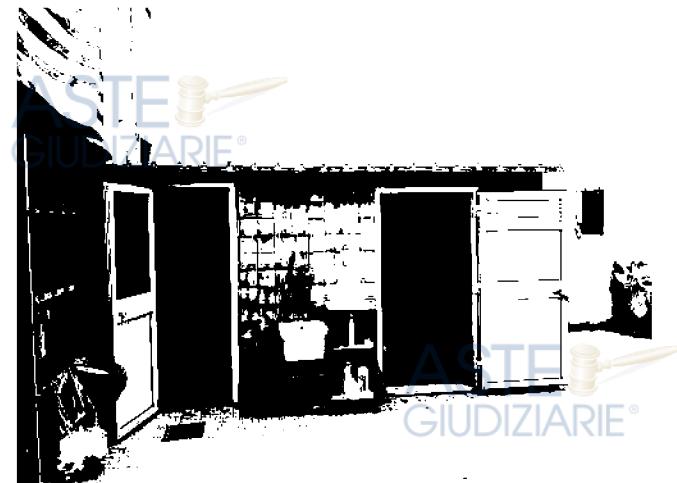
FOTO – fabbricato accessorio

- **il fabbricato accessorio** presente nell'ortale, realizzato in assenza di autorizzazione edilizia, dovrà essere demolito e i rifiuti conferiti a pubblica discarica, con un esborso economico prevedibile di € 4.000,00, di cui si terrà conto nella determinazione del prezzo base;

Questo fabbricato, privo di autorizzazione edilizia, dovrà essere demolito ed i rifiuti trasportati a discarica, con una spesa prevedibile di € 4.000,00.

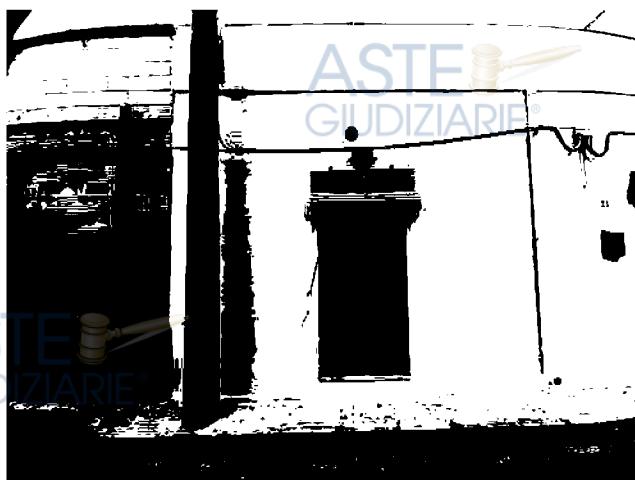
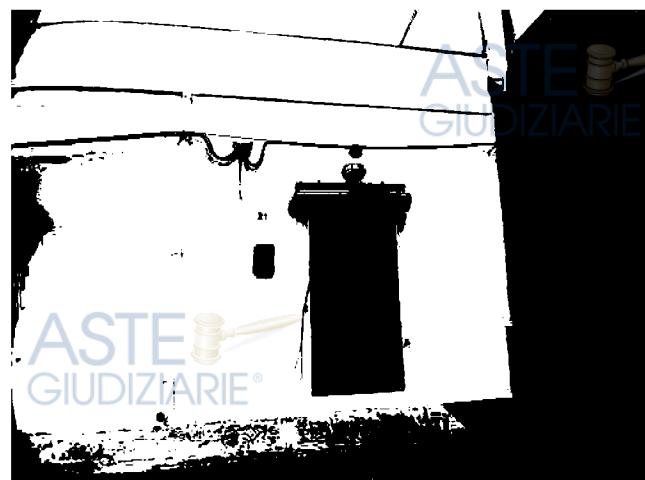
L'alloggio è attualmente diviso in due unità indipendenti: quella dal lato sud ha accesso dal civico n.21, si compone di due vani e di un bagno, con accesso dal piccolo cortile interno, per una superficie utile complessiva di 30,20mq. Nel cortile sono allocate la fossa biologica, per il trattamento dei reflui, e una scala in metallo per accedere al terrazzo di copertura dell'edificio.

FOTO – viste del fabbricato
