RELAZIONE DI CONSULENZA TECNICA DI UFFICIO
PER L'ESECUZIONE IMMOBILIARE n° 114/2004

Relazione di consulenza dell'esperto dott. ing. Francesco BOLOGNINI
nel procedimento di esecuzione immobiliare n° 114/2004 promosso
da:

LOTTO N° 1

Piena proprietà di appartamento sito in Taranto, via Lucania n.1, posto al 1° piano, composto di 5 vani ed accessori. Nel N.C.E.U. di Taranto censito al foglio 254, p.lla 392, sub. 6.

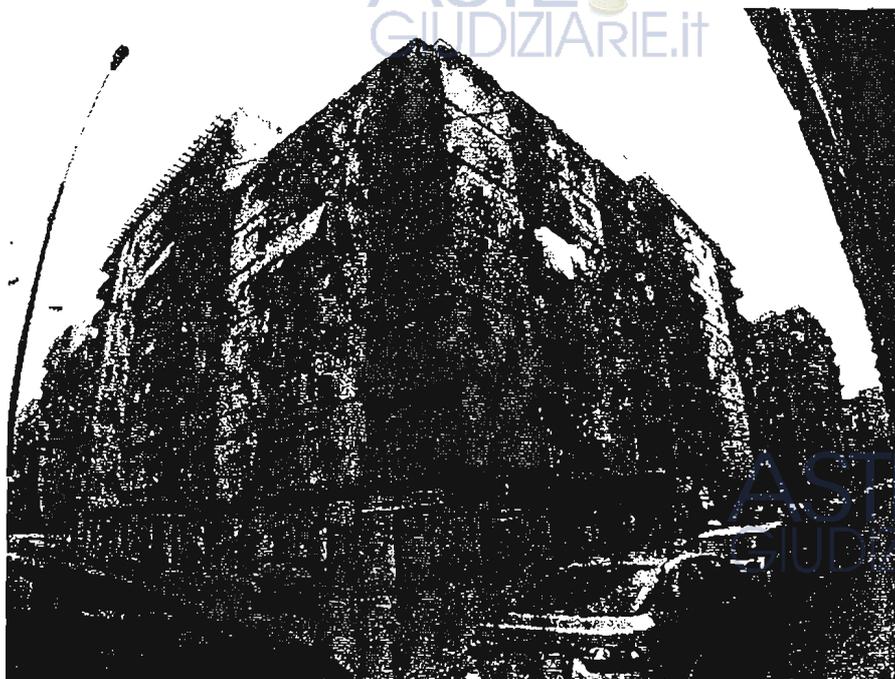
L'edificio in cui è ubicato l'appartamento ha 7 piani fuori terra (**all. 1.a**); il piano terra è destinato a locali per attività commerciale, mentre i sei piani superiori sono destinati a civili abitazioni. Internamente i piani sono collegati da un'unica scala e un ascensore. La struttura portante dell'edificio è a telai di cemento armato, formati da pilastri e travi, solai piani in laterocemento e pareti di tampono a doppia fodera, complete di intonaco plastico finito a rullatura di colore beige e marcapiano di colore marrone. Gli infissi esterni sono in legno e vetro con tapparelle in pvc colorato e cassonetti a vista internamente. I parapetti dei balconi sono metallici. Il vano scala ha il pavimento di ingresso in alluminio e vetro, pavimento dell'androne e dei pianerottoli in lastre di cemento granigliati a grana fine, mentre i gradini sono in marmo chiaro; le pareti sono intonacate e tinteggiate e le rampe hanno balaustra metallica. L'edificio è allacciato alla rete urbana di elettricità, acquedotto, fognatura e gas. Lo stile architettonico è semplice, con elementi lineari e privi di decori. Lo stato di con-

servazione e manutenzione dell'edificio e delle sue parti condominiali è discreto e non necessita a prima vista di interventi di manutenzione straordinaria, ma solo di quella ordinaria, in particolare nel vano scala.
