RELAZIONE DI CONSULENZA TECNICA D'UFFICIO  
PER L'ESECUZIONE IMMOBILIARE n° 114/2004

Relazione di consulenza dell'esperto dott. ing. Francesco BOLOGNINI  
nel procedimento di esecuzione immobiliare n° 114/2004 promosso da:

Piena proprietà di appartamento sito in Taranto, via Lucania n.1, posto al 1° piano, composto di 5 vani ed accessori. Nel N.C.E.U. di Taranto censito al foglio 254, p.lla 392, sub. 6.

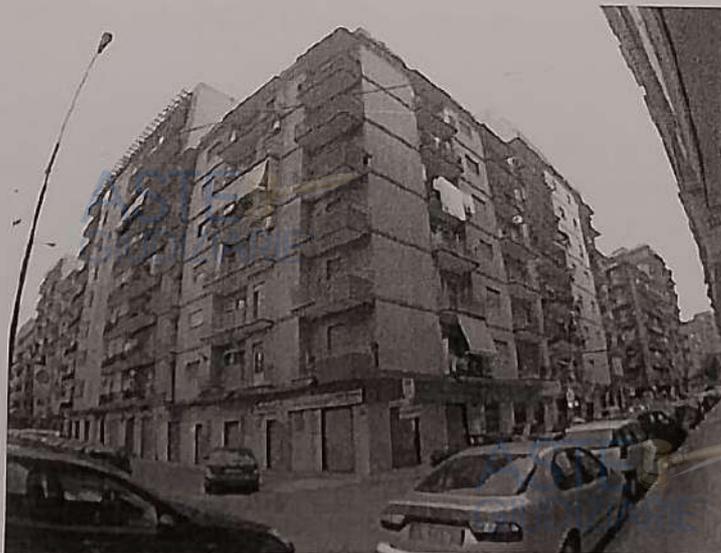
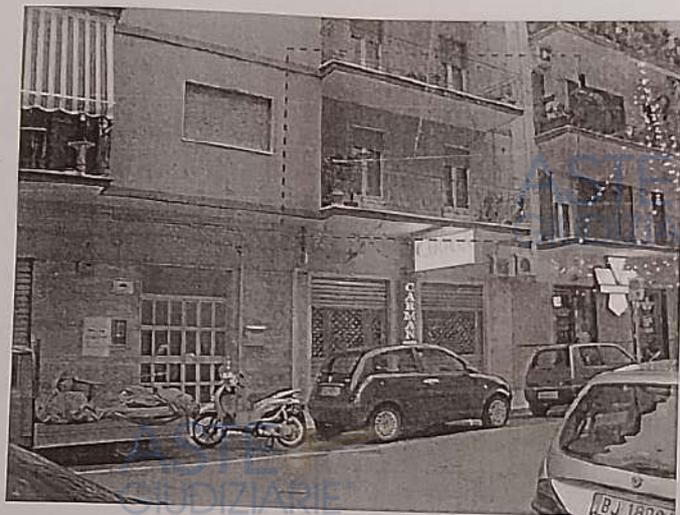
L'edificio in cui è ubicato l'appartamento ha 7 piani fuori terra (all. 1.a); il piano terra è destinato a locali per attività commerciale, mentre i sei piani superiori sono destinati a civili abitazioni. Internamente i piani sono collegati da un'unica scala e un ascensore. La struttura portante dell'edificio è a telai di cemento armato, formati da pilastri e travi, solai piani in laterocemento e pareti di tampono a doppia fodera, complete di intonaco plastico finito a rullatura di colore beige e marcapiano di colore marrone. Gli infissi esterni sono in legno e vetro con tapparelle in pvc colorato e cassonetto a vista internamente. I parapetti dei balconi sono metallici. Il vano scala ha il portone di ingresso in alluminio e vetro, pavimento dell'androne e dei pianerottoli in mattoni di cemento granigliati a grana fine, mentre i gradini sono in marmo chiaro; le pareti sono intonacate e finteggiate e le rampe hanno balaustra metallica. L'edificio è allacciato alla rete urbana di elettricità, acquedotto, fognatura e gas. Lo stile architettonico è semplice, con elementi lineari e privi di decori. Lo stato di con-

servazione e manutenzione dell'edificio e delle sue parti condominiali è discreto e non necessita a prima vista di interventi di manutenzione straordinaria, ma solo di quella ordinaria, in particolare nel vano scala.

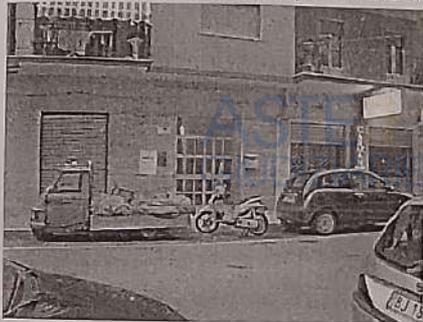
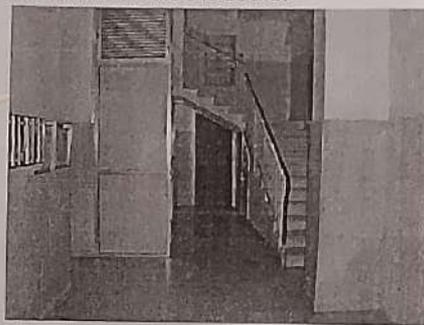
Dal portone condominiale si giunge al primo piano con la scala o con l'ascensore. L'alloggio in descrizione è il primo che si trova a sinistra salendo le scale.

Si compone (all. 1.b) di un ingresso-corridoio che disimpegna, da sinistra in senso orario, una cucina abitabile dotata di balcone prospiciente il retro dell'edificio, chiuso a veranda e destinato a vano cottura con ripostiglio, un bagno, una camera da letto, un ripostiglio interno ed altre due camere da letto. Le due ultime camere sono prospicienti la via Lucania ed usufruiscono di un balcone comune. Tutti i vani abitabili hanno forma regolare e sono ben illuminati ed arieggiati. L'altezza di tutti i vani è di 2,95 mt.

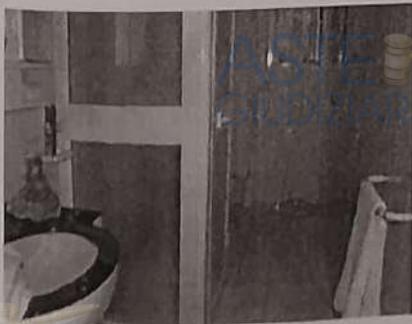
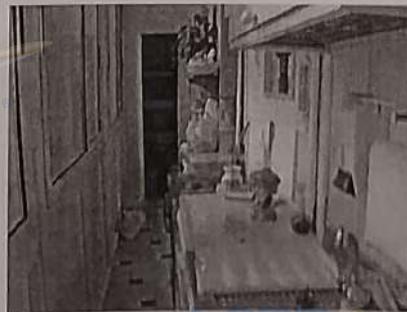
Tutti i vani dell'alloggio hanno pareti e soffitti intonacati e tinteggiati, le pareti del bagno, quelle della cucina-pranzo e quella del balcone chiuso a veranda hanno rivestimenti in ceramica fino ad almeno due metri di altezza. La pavimentazione è realizzata con mattoni e battiscopa in ceramica. Il bagno è completo di accessori igienico sanitari in porcellana fire-clay e rubinetteria in ottone cromato. Gli infissi esterni sono in legno verniciato bianco e vetro e sono dotati di avvolgibili in pvc di colore rosso mattone, mentre le bussole interne sono in legno verniciato bianco con specchiature in vetro. Tutti gli impianti dell'unità sono sottotraccia: si rilevano l'impianto elettrico, idrico. L'alloggio è privo dell'impianto di riscaldamento.

Nell'alloggio non si sono rilevate né lesioni di tipo strutturale, né deteriorazioni capillari superficiali sull'intonaco, né macchie di umidità o di condensa o altri fenomeni generici. Tutti gli impianti sono in grado di funzionare e tutti i componenti a vista dell'alloggio quali pavimenti, pareti, maniglie, cerniere, rubinetteria, accessori sanitari, piastre e interruttori sono funzionanti e in buono stato di conservazione. Nel complesso lo stato di conservazione è buono e non necessita di interventi di manutenzione sia ordinaria che straordinaria.

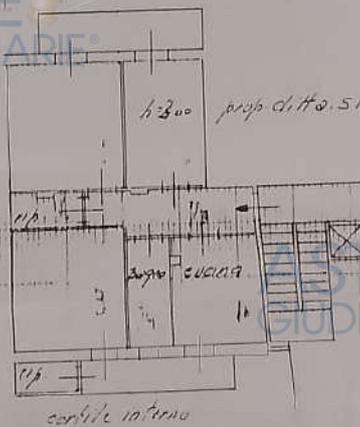
Planimetria dell'immobile situato nel Comune di Taranto

Piano Primo

Via Lucania
