Esecuzione immobiliare R.G.E. n. 117/2022

PERIZIA TECNICA ESTIMATIVA

APPARTAMENTO SITO IN MARUGGIO ALLA VIA FIUME N. 18 P. S1-T-1, RIPORTATO IN CATASTO AL FG. 26, P.LLA 633, SUB 9

LOCALE GARAGE SITO IN MARUGGIO ALLA VIA PISANELLI N. 23 P.T., RIPORTATO IN CATASTO AL FG. 26, P.LLA 633, SUB 8

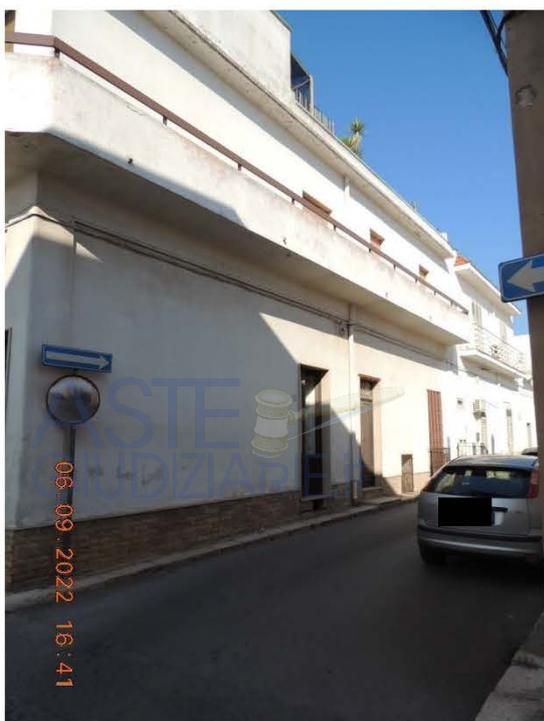
Figura 3 - Fabbricato

FABBRICATO: Il fabbricato di cui trattasi, di tipologia economico e popolare, consta di un piano interrato e due piani fuori terra, il nucleo originario è stato realizzato in epoca remota successivamente ampliato e sopraelevato. Attualmente è suddiviso in due unità immobiliari (una al piano terra e l'altra al primo piano), con vani cantinati di pertinenza, (parte del piano terra è stato adibito a vano box). La struttura portante del piano terra è in muratura mentre i solai sono in parte di tipo piano ed in parte a volta. Lo stabile è privo di impianto di ascensore, ha prospetti intonacati e rifiniti con tinteggiatura, con zoccolatura rivestita in pietra

fino a poco meno di un metro dal calpestio; il tutto versa in normali condizioni di conservazione.

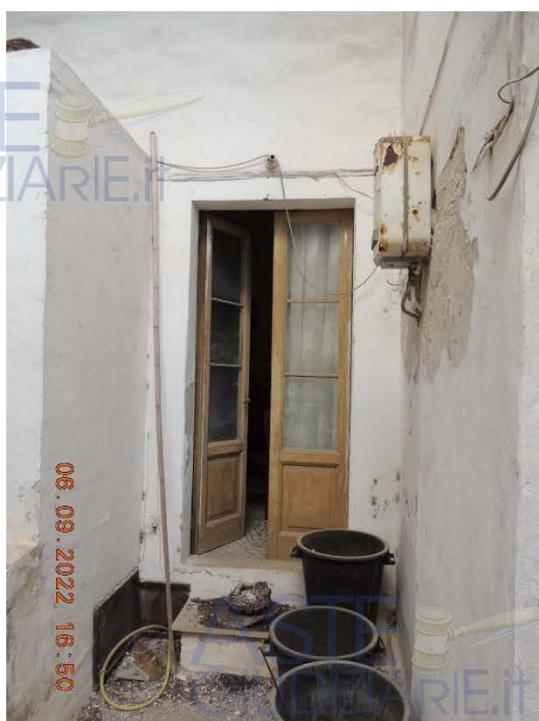
Figura 10 - Ortale

L'appartamento nel complesso trovasi in mediocri condizioni di conservazione e manutenzione, vi è da segnalare in particolare la presenza di umidità ascendente nel ripostiglio e in alcune camere, vi sono distacchi di tinta nella cucina e nel w.c. Le murature esterne sono abbisognevole di manutenzione straordinarie, in special modo quelle prospicienti l'ortale.

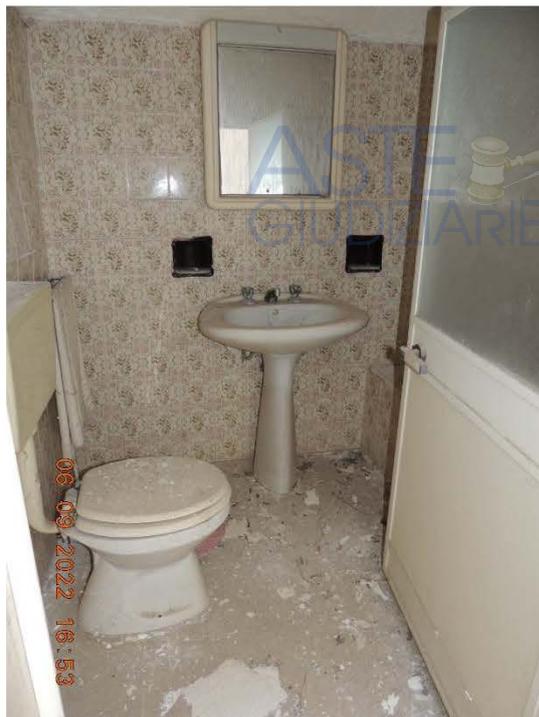
Figura 12 – Bagno

cemento, elementi ceramici o in cemento e scaglie di marmo di grande pezzatura). Nel vano bagno sono allocati i seguenti servizi igienici: lavabo, vasca da bagno e vaso all'inglese, il pavimento è in gres e le pareti sono rivestite con elementi ceramici. Gli impianti esistenti sono: elettrico sottotraccia, idrico-fognante. E' privo di impianto di riscaldamento ma è presente un caminetto, al momento manca l'allaccio alla corrente elettrica.

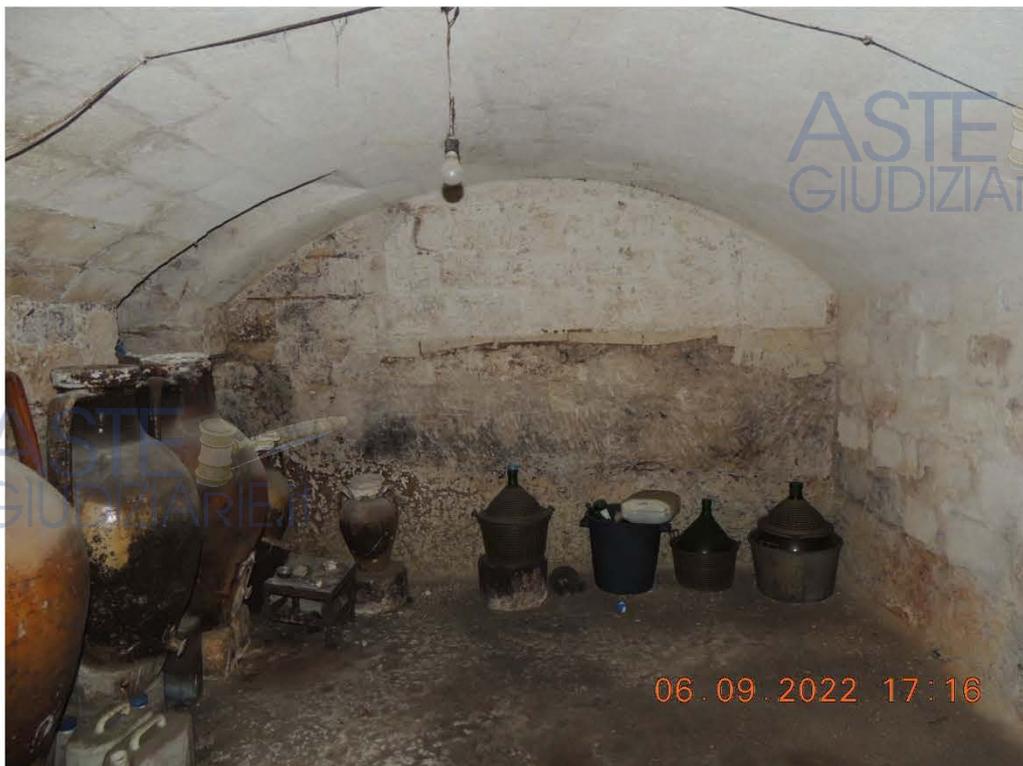
Figura 15 - Cantina

CANTINOLA – Vi si accede scendendo una scala con botola prospiciente via Fiume, il locale è privo di rifiniture, il piano di calpestio è in battuto di cemento, le pareti hanno i mattoni a vista, l'impianto elettrico esistente è fuori traccia. La copertura è del tipo a volta con altezza in chiave di a mt. 2.45 e all'imposta di mt. 1.80 circa. Vi è da segnalare che al momento è presente un'apertura che consente la comunicazione con la cantina di pertinenza dell'u.i. del piano 1°.

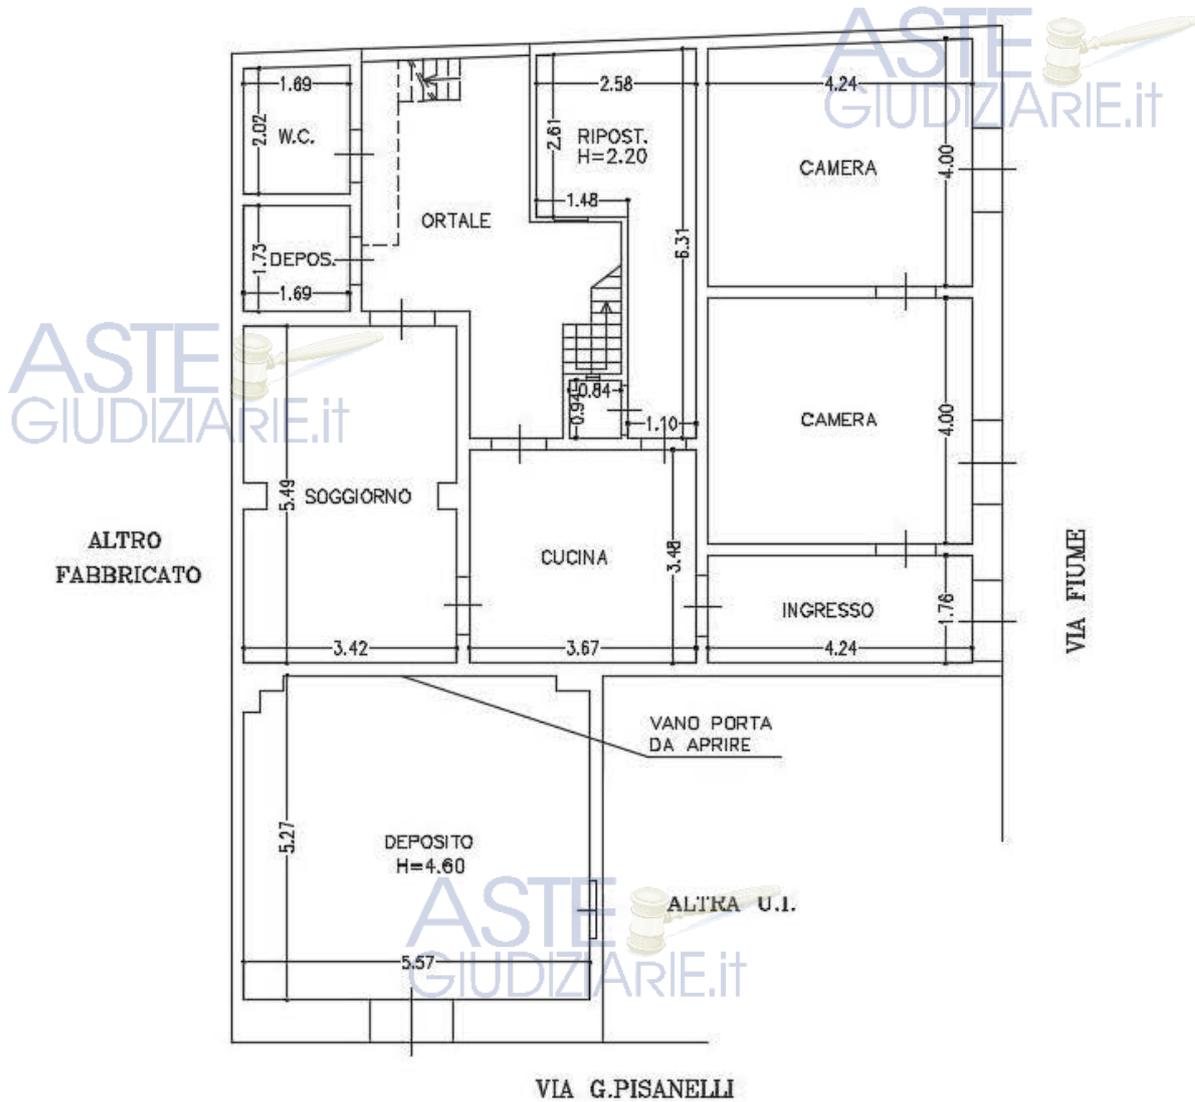
PIANO TERRA

E' da rilevare che l'attuale stato dei luoghi è difforme dalle autorizzazioni a suo tempo rilasciate: non essendo stato rinvenuto un progetto completo di tutto il fabbricato si è fatto riferimento anche alle planimetrie catastali originarie. Dall'esame di tutto il carteggio rinvenuto si può affermare che alcuni ambienti sono stati realizzati in assenza di autorizzazione e pertanto è necessario prevedere la loro demolizione (ripostiglio) o la sanatoria ai sensi dell'art. 34 del DPR 380/01 nel caso in cui la demolizione rechi pregiudizio alle opere realizzate in conformità (vano ammezzato). La diversa distribuzione degli spazi interni e il frazionamento/fusione di alcuni ambienti sono regolarizzabili in funzione delle vigenti normative in materia pertanto tenuto conto di quanto sopra si stima una spesa presumibile in € 7.000,00 comprensiva di onorario di tecnico abilitato per la redazione delle pratiche necessarie nonché delle opere da effettuare per rendere autonomi alcuni ambienti (apertura e chiusura di alcuni vani porta).

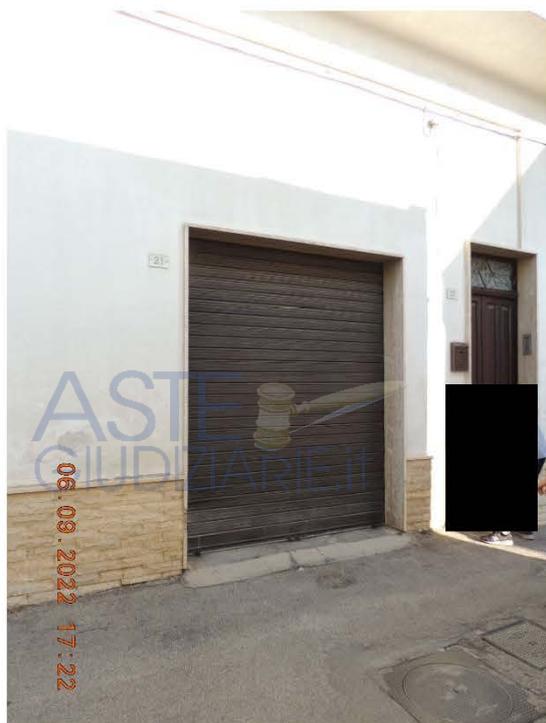
Figura 7 - Fabbricato

FABBRICATO: Il fabbricato di cui trattasi, di tipologia economico e popolare, consta di un piano interrato e due piani fuori terra, il nucleo originario è stato realizzato in epoca remota successivamente ampliato e sopraelevato. Attualmente è suddiviso in due unità immobiliari (una al piano terra e l'altra al primo piano), con vani cantinati di pertinenza, (parte del piano terra è stato adibito a vano box). La struttura portante del piano terra è in muratura mentre i solai sono in parte di tipo piano ed in parte a volta. Lo stabile è privo di impianto di ascensore, ha prospetti intonacati e rifiniti con tinteggiatura, con zoccolatura rivestita in pietra

fino a poco meno di un metro dal calpestio; il tutto versa in normali condizioni di conservazione.

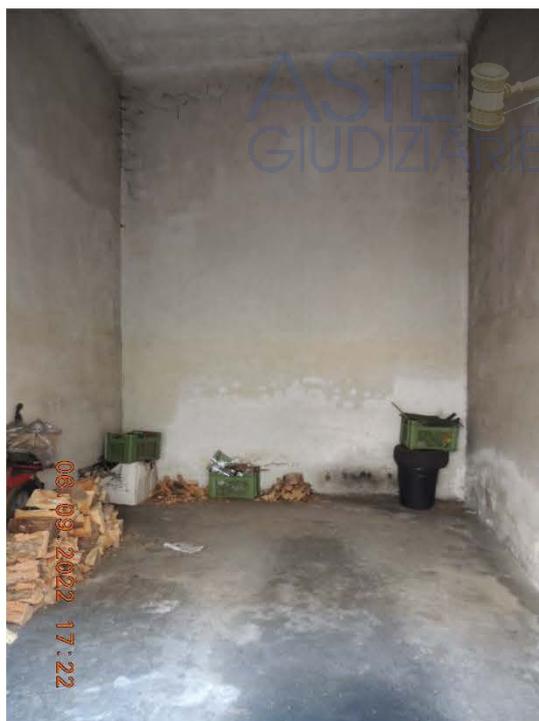
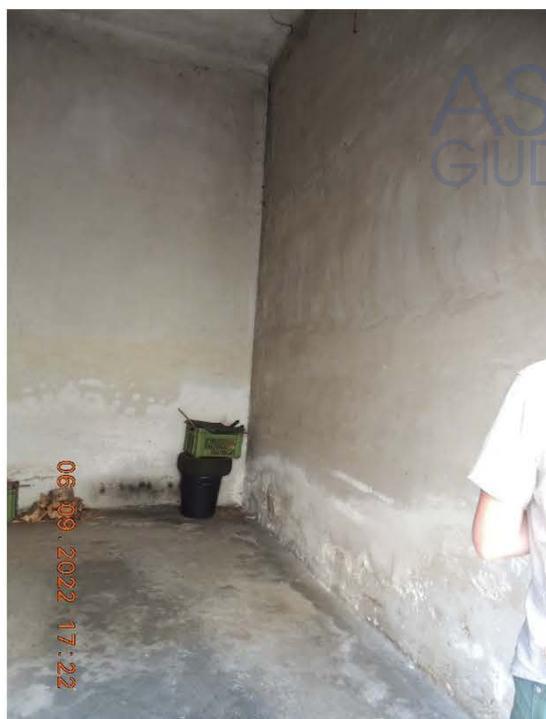
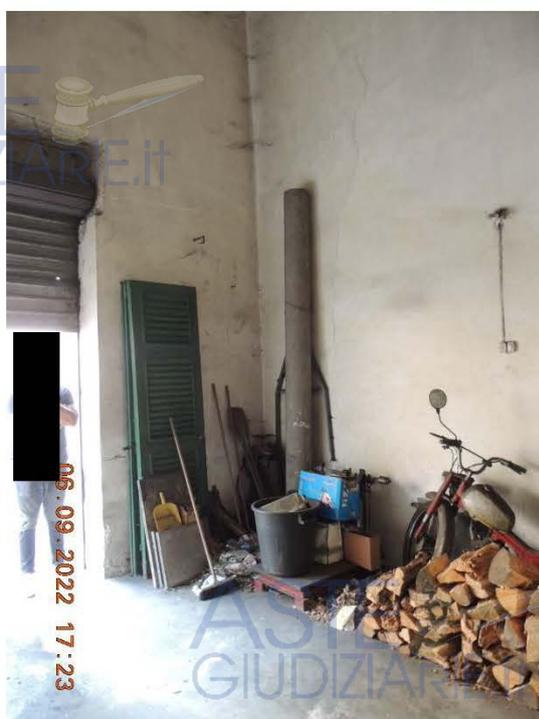
GARAGE: L'immobile oggetto di pignoramento si compone di un locale al piano terra costituito da un unico ambiente con ingresso da Via Pisanelli n. 23. Misura mq. 20 circa con altezza utile dal piano di calpestio all'intradosso di copertura di mt. 5 circa ed ampiezza dell'accesso al locale pari a mt. 2.25 circa.

Le superfici interne sono intonacate e rifinite con tinteggiatura, il piano di calpestio è in battuto di cemento, l'accesso è protetto da avvolgibile in metallo. Il locale è provvisto di impianto elettrico fuori traccia.

Il locale nel complesso trovasi in mediocri condizioni di conservazione e manutenzione, vi è da segnalare la presenza di umidità ascendente e cavillature dell'intonaco su alcune pareti. Il piano di calpestio è macchiato in più punti.

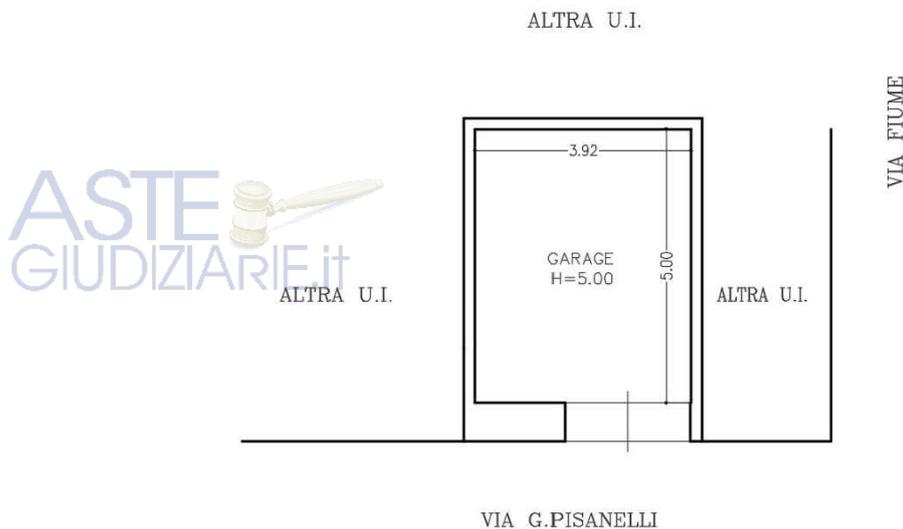
PLANIMETRIA PIANO TERRA

Non sono stati rinvenuti grafici inerenti all'immobile in oggetto, dalla planimetria catastale originaria si evince che lo stesso è parte di una abitazione di remota edificazione e che con l'autorizzazione edilizia di cui sopra è stato permesso l'ampliamento dell'accesso al locale. Da quanto sopra si evince che vi è stata una diversa distribuzione degli spazi con il frazionamento e cambio di destinazione d'uso dell'originario appartamento. Le predette illecità edilizie sono regolarizzabili in funzione delle vigenti normative in materia una spesa

presumibile stimata in € 2.500,00 comprensiva di onorario di tecnico abilitato per la redazione delle pratiche necessarie.
