# TRIBUNALE DI TARANTO

Proced. di esec. immobiliare: n° **123/2025**

Relazione di consulenza dell'esperto ing. Domenico Blandino

Appartamento in Taranto, via Maturi 26 scala B

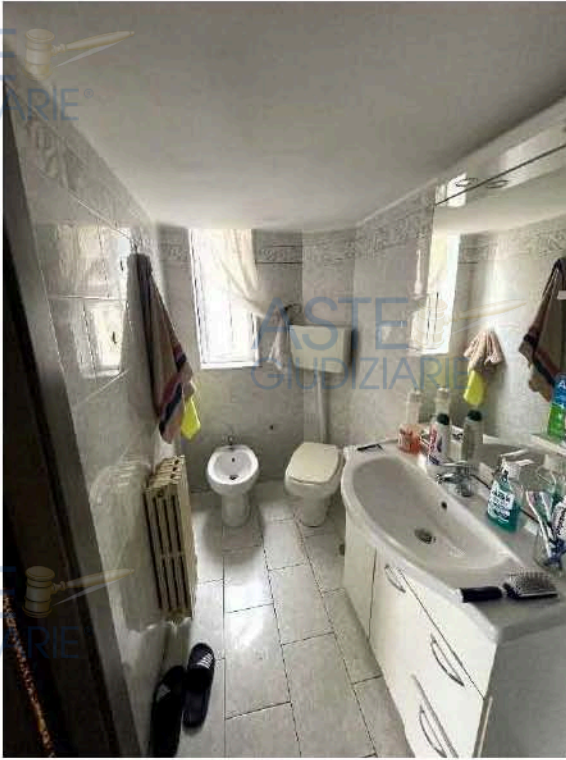
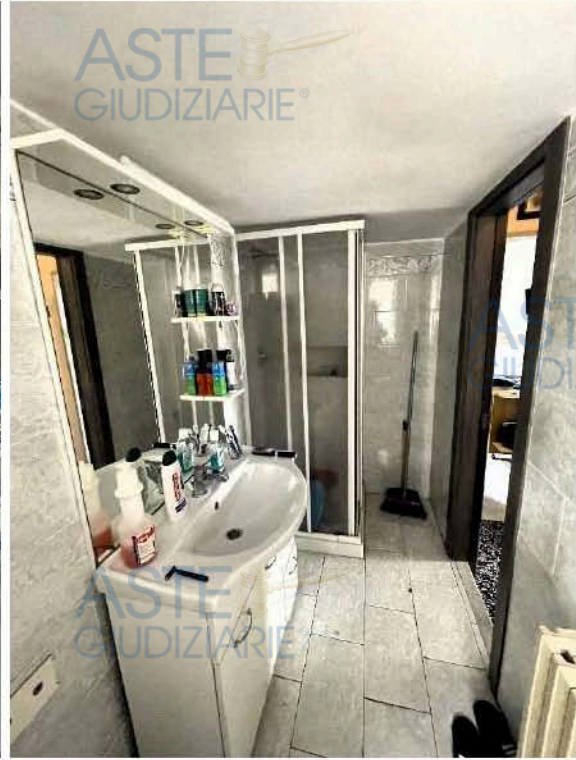
Foto 04a e 04b – Bagno

L'unità immobiliare in oggetto è posta al sesto piano, con un accesso a sinistra salendo le scale. E' composta da ingresso/corridoio con un piccolo ripostiglio, salotto, stanza da letto, soggiorno, cucina, bagno per un totale di 84 mq lordi circa (70 mq netti circa) e altezza 2,95 m (in bagno 2,00 m), più un balcone con affaccio su cortile interno per complessivi 6 mq circa. L'accesso avviene da porta blindata. La pavimentazione è in piastrelle in cemento con scaglie di marmo, con differenti colorazioni, o in ceramica (soggiorno, bagno e cucina). Gli infissi esterni sono in PVC con specchiature con vetrocamera e persiane in plastica, le porte interne (nuove) sono in legno. Le pareti sono intonacate a civile tinteggiate, in bagno e in cucina sono rivestite con piastrelle in ceramica. Il bagno è dotato di vaso, bidet, lavabo e doccia. E' dotata di impianto elettrico sotto traccia, idrico, di scarico, gas. Il riscaldamento è ottenuto con caldaia autonoma e corpi scaldanti a termosifone. Lo stato manutentivo e le finiture sono complessivamente modesti. Vi sono segni di umidità per infiltrazioni provenienti dal sovrastante terrazzo.

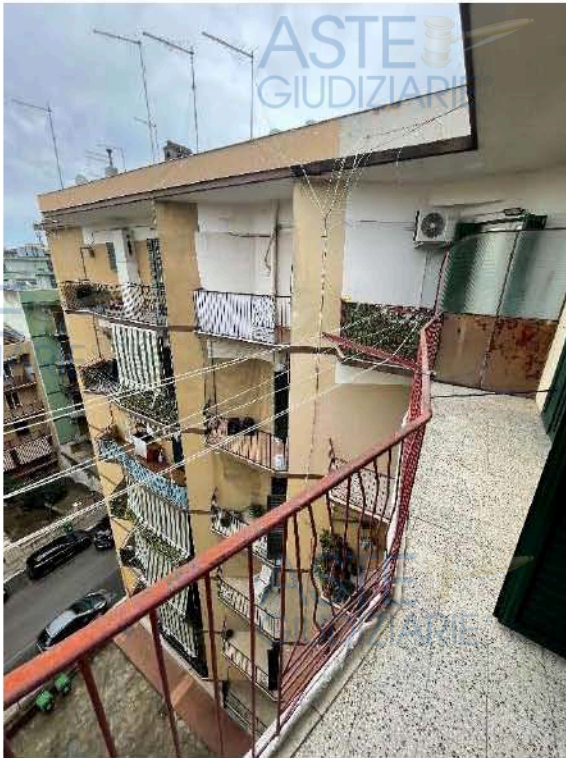
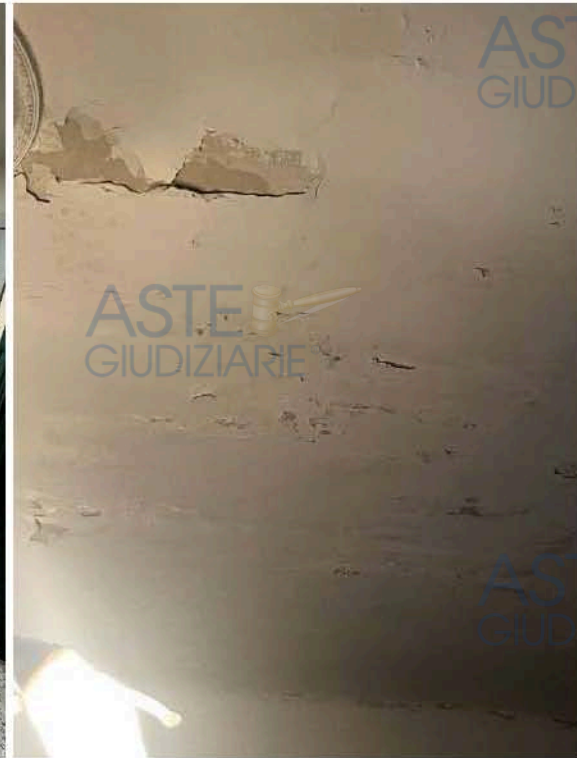
Foto 07 – Balcone e Foto 08 – Particolare stato manutentivo

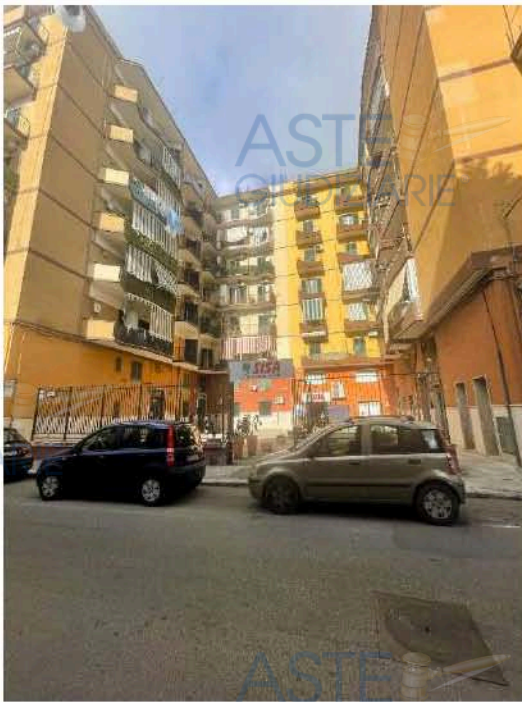
**Appartamento in Taranto, via Maturi 26 scala B**

Piena proprietà di abitazione in Taranto, via Maturi 26 scala B, sesto piano in stabile senza ascensore, composto da ingresso/corridoio, tre stanze, cucinino, bagno ed accessori per un totale di 84 mq lordi circa (68 mq netti circa) più un balcone di circa 6 mq circa. Dotata di impianto elettrico, idrico e fognante, riscaldamento autonomo in condizioni manutentive e finiture modeste.
