## TRIBUNALE CIVILE DI TARANTO

Relazione di consulenza tecnica nel procedimento di esecuzione immobiliare n. 129/2023

Relazione di consulenza dell'esperto Ing. SEMERARO Michele nel procedimento di esecuzione immobiliare n. 129/2023 R.E. promosso da "EVOLVE S.P.V. s.r.l." contro " [REDACTED] "

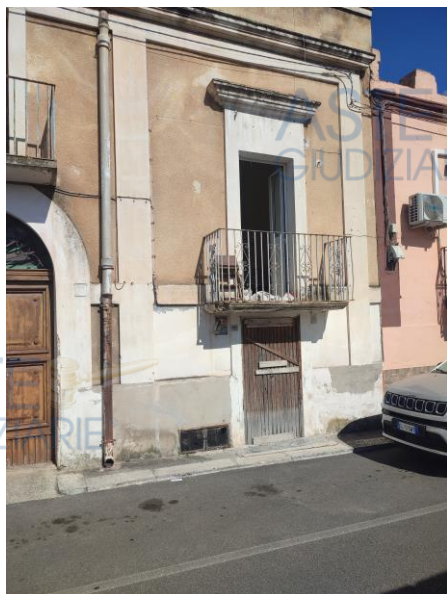
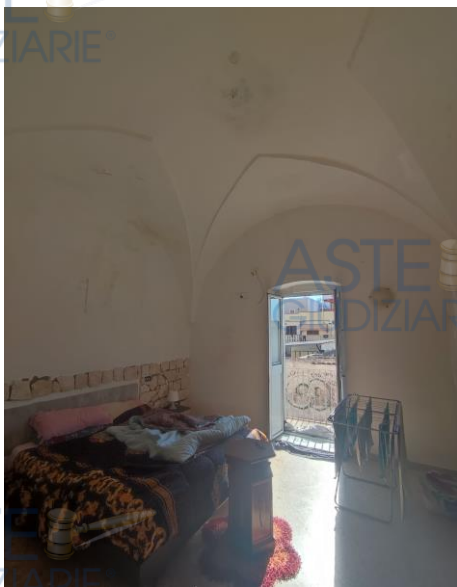
**Descrizione sintetica:** piena proprietà della consistenza immobiliare formata da due vecchie e fatiscenti abitazioni di tipo popolare, facenti parte di un più ampio fabbricato sito in Comune di Statte (Ta) alla via Principe di Piemonte n. 52, la prima posta al piano rialzato composta da due vani ed accessori con ingresso dall'androne del civico n. 52 e la se-

conda, sottostante alla prima, posta al piano seminterrato con ingresso dal civico n. 50, formata da due vani ed accessori. In C.F. al **fg 12, p.lla 455, sub. 1**, piano S1, cat. A/4, cl. 1, consistenza 2,5 vani, rendita 103,29 € e **fg 12, p.lla 455, sub. 2**, piano 1, cat. A/4, cl. 2, consistenza 3 vani, rendita 145,64 €.

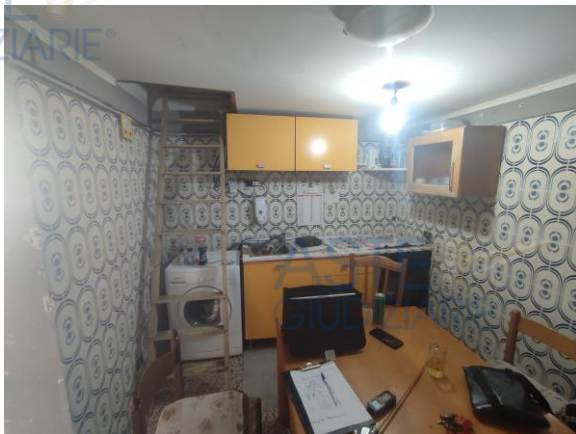
La consistenza immobiliare, porzione di un più ampio fabbricato in stato di abbandono, è formata da due piccole vecchie abitazioni sovrapposte, la prima al piano rialzato con accesso dall'androne del condominio di via Principe di Piemonte n. 52, la seconda al piano seminterrato, sottoposta alla prima, con accesso da via Principe di Piemonte n. 50. Il sottoscritto ha preso visione solo par-

zialmente dell'immobile in quanto una parte dell'abitazione al piano seminterrato era inaccessibile (porta murata).

L'abitazione al piano rialzato (sub 2), costituita da due vani + accessori, ha una superficie calpestabile di 52 mq oltre ad un piccolo balcone su via Principe di Piemonte.

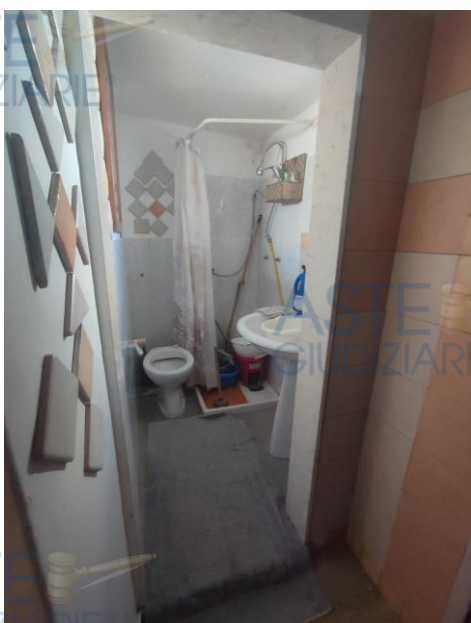
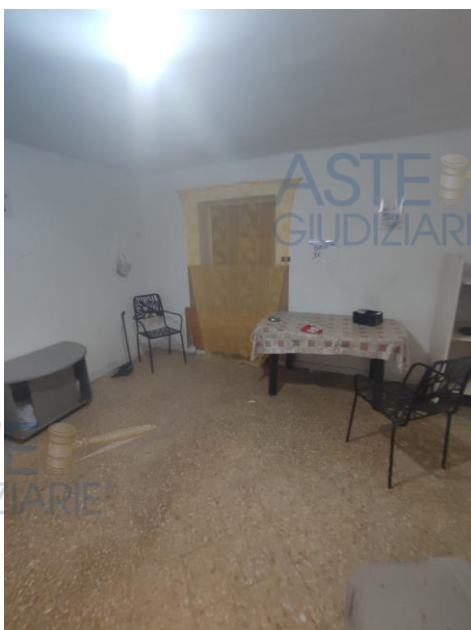
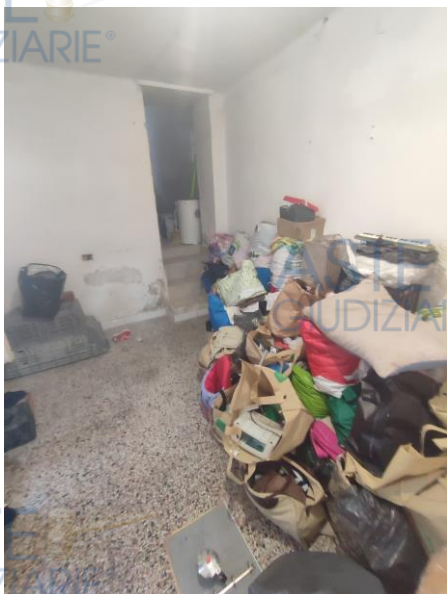
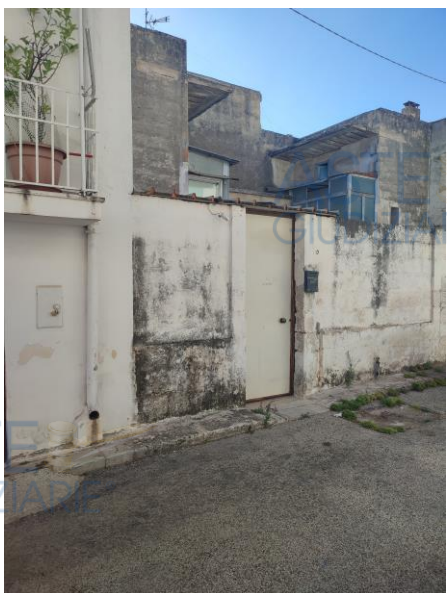
All'immobile si può accedere anche dalla via retrostante denominata vico Tata, senza numero civico, attraverso un cortile in co-mune (stante le risultanze delle planimetrie catastali) con altre unità immobiliari del fabbricato.

L'illuminamento naturale degli ambienti non è sufficiente. Le opere di finitura, risalenti all'epoca di costruzione, sono di fascia molto economica. Gli intonaci interni sono del tipo civile. I pavimenti interni sono per lo più in marmette di cemento.

Parte della cucina ed il bagno sono rivestiti con piastrelle. Quest'ultimo è dotato di doccia. Non ci sono porte interne. Gli infissi esterni sono in alluminio con vetro semplice. Gli impianti non sono funzionanti. Al momento l'immobile non è allacciato a nessuna rete (idrica, gas ed elettrica).

Lo stato attuale di conservazione e manutenzione dell'immobile nella sua interezza è pessimo, mancando anche gli allacciamenti alla rete dei servizi - acqua, luce e gas, necessari per ritenerlo abitabile. Ci sono macchie di umido nelle parti basse delle murature e parti di intonaco distaccato dalle murature. Occorre-

rebbe una ristrutturazione sostanziosa dell'intera consistenza immobiliare che deve riguardare oltre alle opere di finitura tutta l'impiantistica. All'esterno il fabbricato si presenta in condizioni fatiscenti.

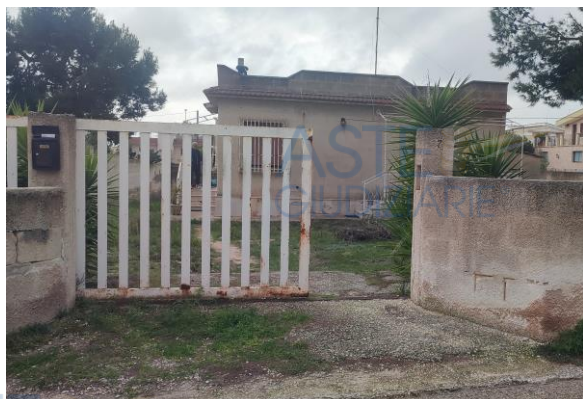
**Descrizione sintetica:** Piena proprietà della quota indivisa pari a 2/12 della villetta sita in Statte (Ta), alla via Giuseppe Tartini n. 7, piano terra di otto vani catastali (accessori inclusi), il tutto insisten-

te su terreno pertinenziale esteso 800 mq catastali, censito nel C.F. di detto comune al **fg. 7, p.lla 316, sub. 1**, piano terra, cat. A/3, cl. 3, consistenza 8 vani, rendita 723,04 €.

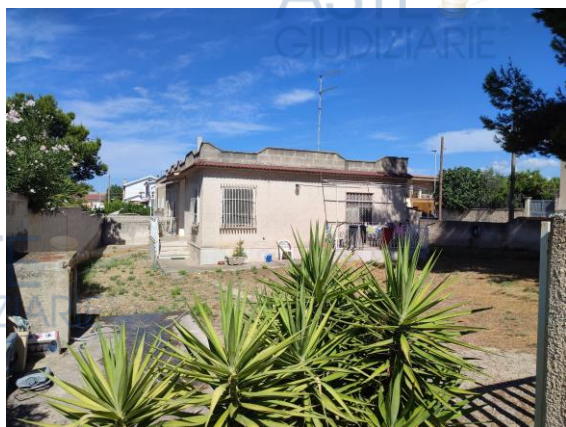
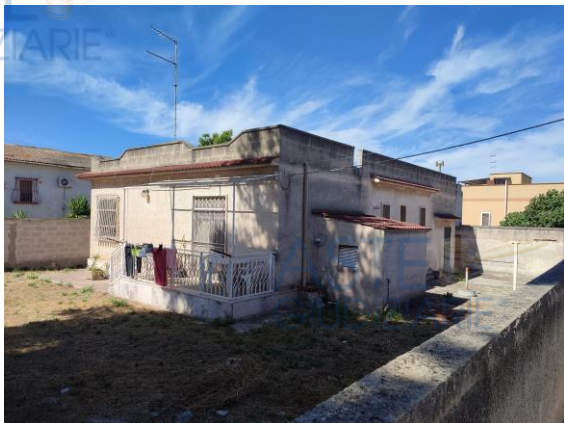
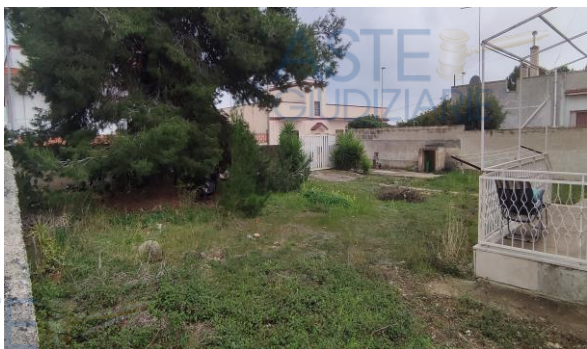
La villetta è ubicata nella periferia ovest del paese ed è stata realizzata nei primi anni '70. Essa è composta da un fabbricato che insiste su un suolo pertinenziale di 800 mq catastali. L'accesso all'immobile av-

L'interno della villetta, rialzata di 4 gradini rispetto al terreno circostante, presenta una distribuzione degli ambienti semplice con un ingresso,

soggiorno, corridoio, pranzo – cucinino, 3 camere da letto, ripostiglio e bagno per una superficie calpestabile di circa 122 mq. L'altezza interna è di 2,98 m. Una delle 3 camere da letto ha il piano del pavimento a quota 0,70 m (4 gradini) rispetto al piano di calpestio del resto dell'abitazione. La planimetria catastale è

leggermente diversa rispetto alla distribuzione interna rilevata.

Le strutture portanti del fabbricato sono costituite da murature perimetrali portanti in blocchetti di cls e tufo (sp. 50 cm e 25 cm) e solaio latero-cementizio. La copertura del fabbricato è piana. Le tramezzature interne sono da 10 cm.

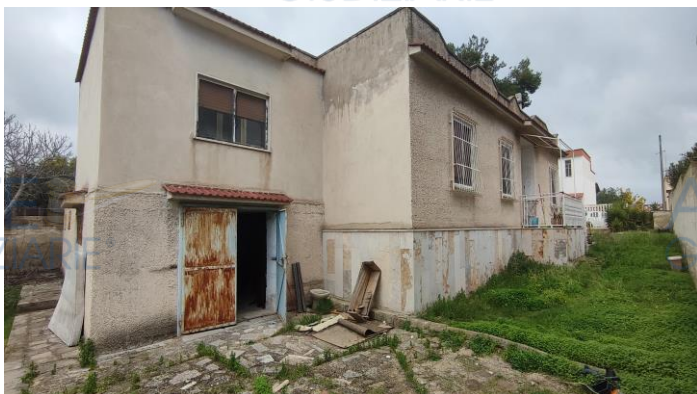
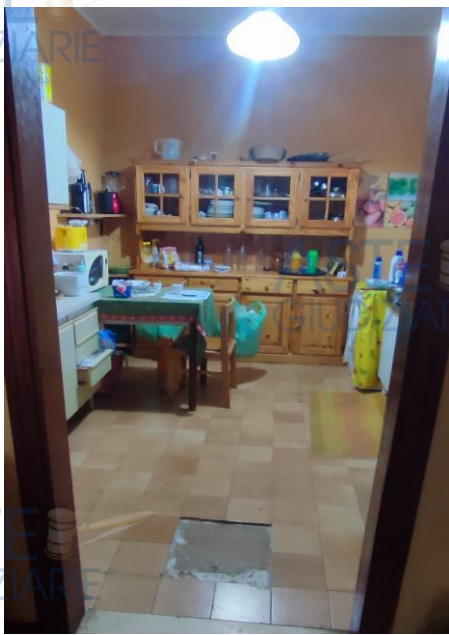
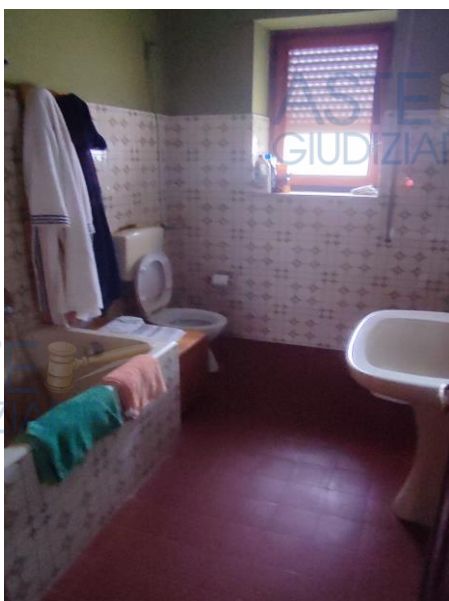
L'illuminamento naturale dell'immobile è discreto. Le opere di finitura sono di tipo economico. Tutte le murature interne sono rifinite con intonaco del

tipo normale. Le pavimentazioni sono in parte in marmette di cemento, in parte in gres ed in parte in travertino. Gli infissi

esterni sono in legno con vetro semplice, tapparelle in Pvc e grate di protezione metalliche. Gli infissi interni sono in legno tamburato. Il portoncino di ingresso all'abitazione è anch'esso in legno.

Gli impianti sono funzionanti benché obsoleti. Quello di riscaldamento, costituito da caldaia e radiatori in ghisa, non è funzionante. L'acqua calda è prodotta da un boiler elettrico. L'approvvigionamento idrico avviene dalla rete AQP. I reflui confluiscono nella fognatura pubblica.

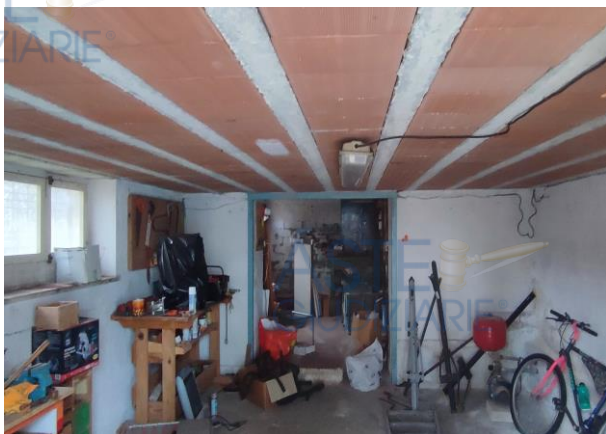
Sono presenti, sul retro dell'immobile, due locali utilizzati come garage e deposito. Essi hanno una superficie calpestabile di 38 mq, un'altezza interna di circa 2,00 m e si presentano allo stato grezzo senza intonaci, con un impianto elettrico di tipo elementare non a

norma.

In adiacenza al prospetto nord del fabbricato è situata una piccola centrale termica di circa 5 mq calpestabili.

La recinzione del lotto è costituita da una muratura in tufo intonacata al grezzo. Il cancello di ingresso è metallico di tipo scorrevole.

Lo stato di manutenzione e di conservazione dell'immobile all'interno è insufficiente. L'immobile si presenta trascurato in tutte le opere di finitura e impiantistiche. Anche all'esterno è evidente uno stato manutentivo e conservativo insufficiente (intonaci, pavimenti, ringhiere e recinzione)
