TRIBUNALE DI TARANTO

Procedimento N. 13/2025 R.G. Es.

LOTTO UNICO

OGGETTO: *Relazione di consulenza tecnica nel procedimento di esecuzione immobiliare promosso da:*

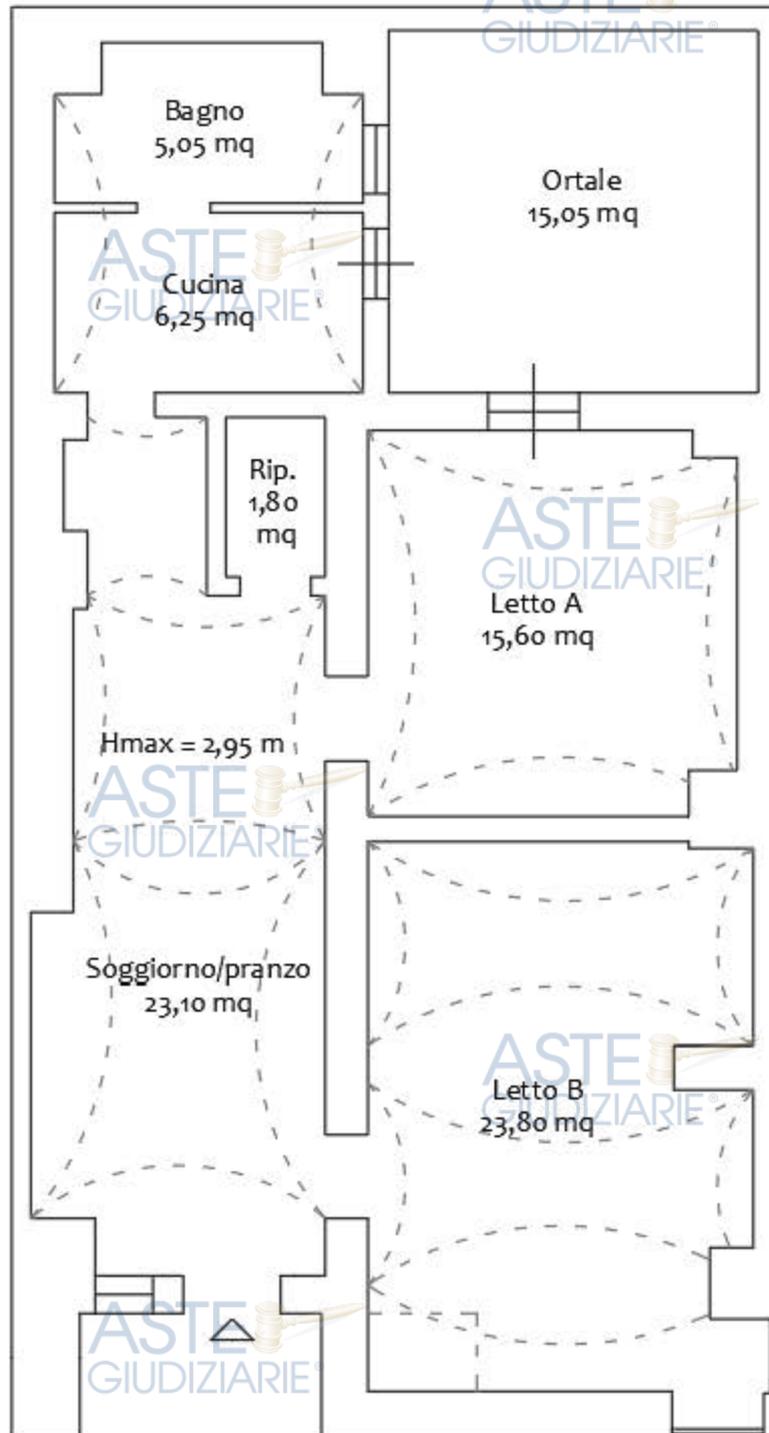
Figura 3: Planimetria lotto

L'abitazione è internamente divisa in soggiorno/pranzo (23,10 mq), cucina (6,25 mq), due camere da letto (letto A – 15,60 mq; letto B – 23,80 mq), ripostiglio (1,80 mq) e bagno (5,05 mq), per una superficie utile pari a 75,60 mq. Ogni ambiente è caratterizzato da volte, a botte o a stella, con altezza netta interna al colmo di 2,95 m. L'unità immobiliare possiede sul retro un ortale di 15,05 mq. Gode di una modesta esposizione (nord/sud) e tutti gli ambienti sono direttamente illuminati ed arieggiati per mezzo di aperture finestrate presenti sui due affacci dell'edificio.

Si riporta a titolo esemplificativo la planimetria del lotto così come rilevata (Fig. 3) con l'indicazione dei vani e delle relative superfici.

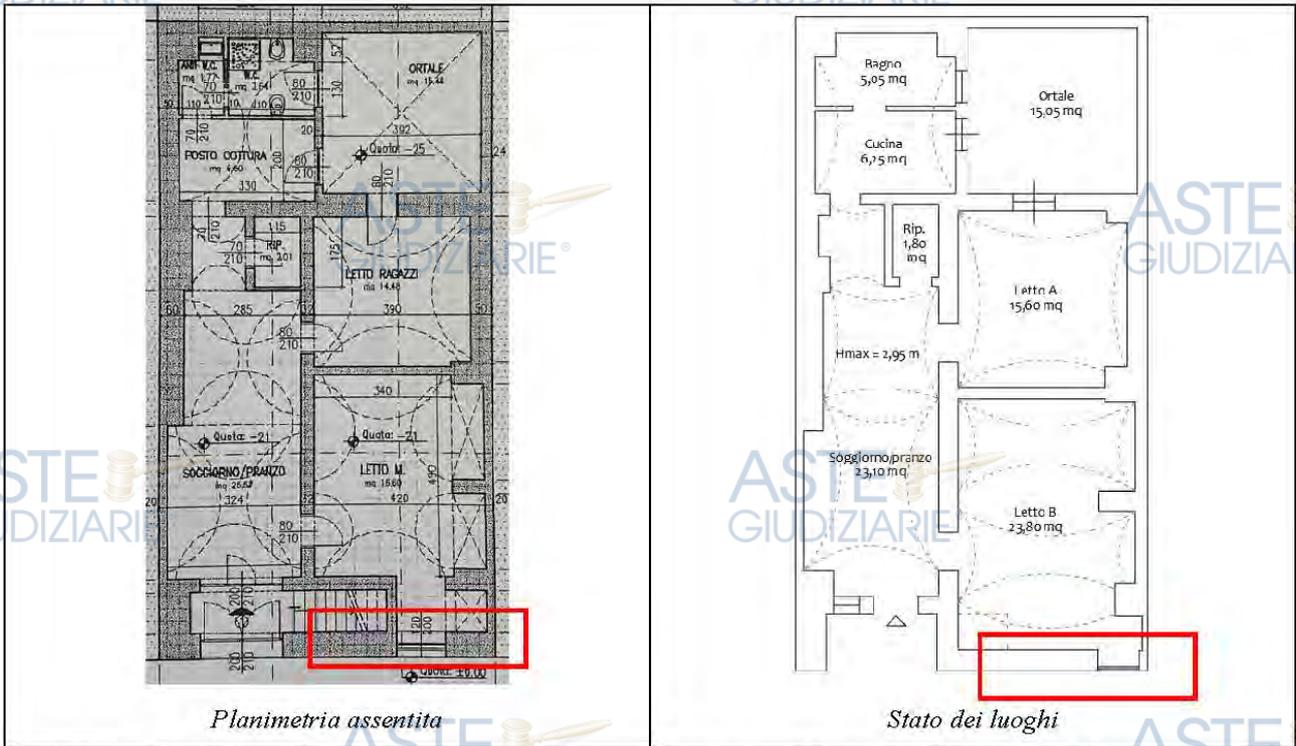
A. Variazione prospettica del prospetto principale per diverso posizionamento e diversa estensione della finestra prospiciente Via Maggiore F. Lotta;

In merito alla difformità di cui al punto A, attualmente la finestra presente sul prospetto principale ha una larghezza di 0,97 m ed è posizionata ad una distanza di circa 0,20 m dalla parete di confine ad est dell'immobile. Rispetto alla planimetria concessionata, quindi, la finestra ha una larghezza inferiore a quella prevista di 1,20 m ed è stata traslata di circa 0,93 m dalla posizione assentita. Circa la difformità di cui al punto B, originariamente nel bagno era prevista una porta finestra ed in cucina la finestra era posizionata a circa 0,70 cm dalla parete divisoria con il bagno; attualmente nel bagno è stata realizzata una finestra ed in cucina la porta finestra è stata traslata di circa 0,50 cm. Questi interventi, per natura e tipologia, sono oggettivamente temporalmente collocabili al momento della realizzazione delle aperture, quindi sicuramente nel periodo di validità del Permesso di Costruire e, pertanto, si configurano come interventi eseguiti in parziale difformità dal titolo edilizio autorizzativo. In questo caso è possibile regolarizzare la situazione applicando l'art. 34 – ter del DPR 380/2001 [articolo introdotto con il Decreto Salva Casa n. 69/2024 convertito dalla legge 105/2024]: ovvero l'attività di sanatoria prevederà la presentazione di Segnalazione Certificata di Inizio Attività

in Sanatoria previa verifica della doppia conformità semplificata (art. 36 – bis del DPR 380/2001) e previo pagamento di una oblazione (pari al contributo di costruzione o all'incremento del 20% dello stesso qualora non ci sia la doppia conformità).

Il tutto per un costo complessivo, comprensivo dell'onorario del tecnico, oblazione e diritti di segreteria, pari a circa € 3.000,00.

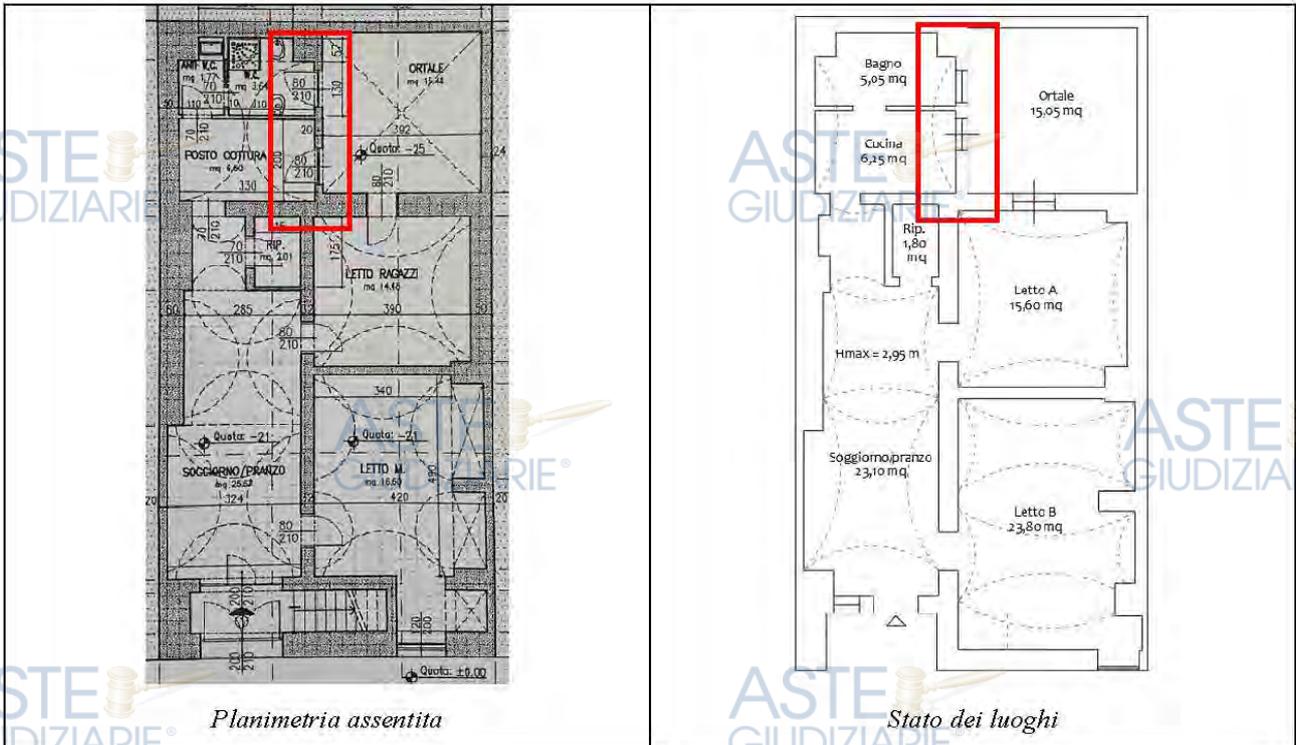
B. Realizzazione di una finestra anziché porta finestra nel bagno e diverso posizionamento della porta finestra della cucina.

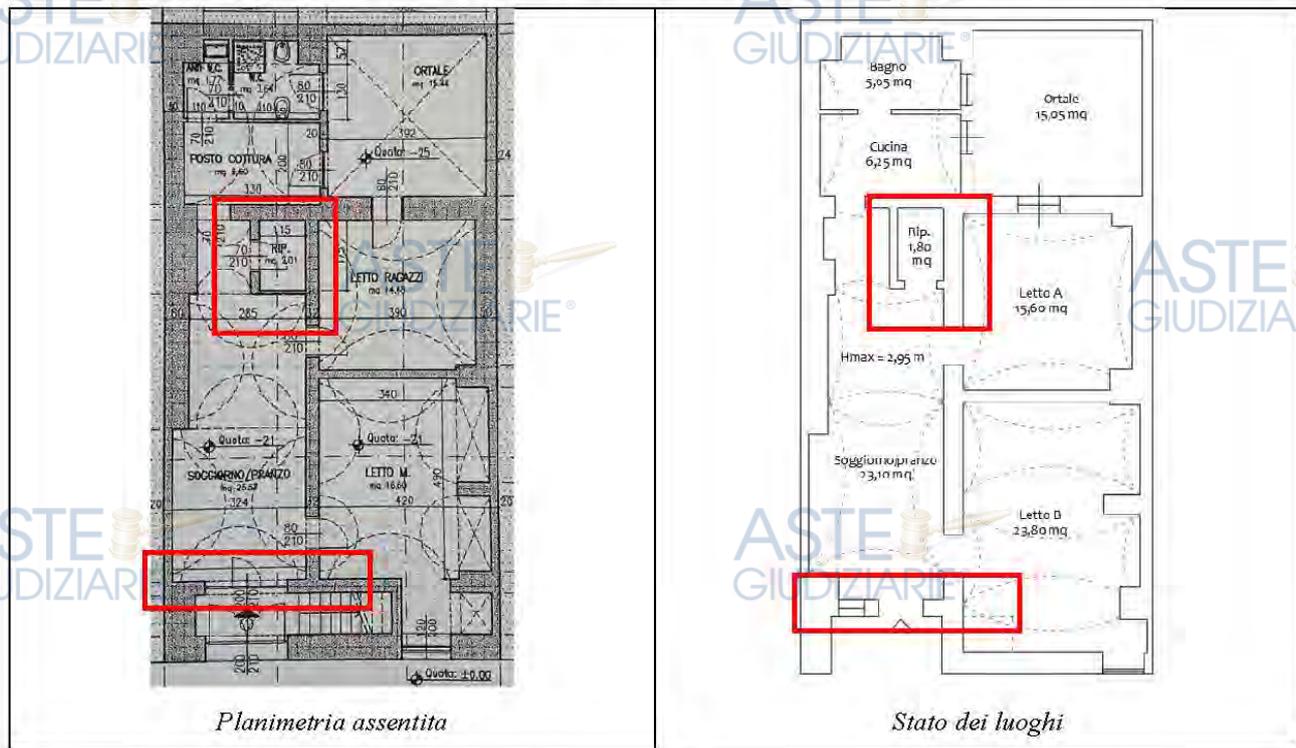
C. Differente posizione della porta del ripostiglio e della porta d'ingresso;

Per quel che concerne quanto espresso al punto C, il diverso posizionamento delle porte interne, essendo stato realizzato nel periodo di validità del titolo autorizzativo, rientra tra gli interventi eseguiti in parziale difformità al Permesso di Costruire che si configurano come tolleranze esecutive, secondo l'art. 34-bis comma 2-bis del DPR 380/2001. Pertanto, non costituiscono violazione edilizia ma, al fine di attestare lo stato legittimo dell'immobile, devono essere necessariamente dichiarati mediante apposita dichiarazione a firma di un tecnico abilitato. Il costo di tale attività ammonta a circa € 1.000,00.
