## TRIBUNALE DI TARANTO

Procedimento N. 151/2024 R.G. Es.  
LOTTO UNICO

OGGETTO: Relazione di consulenza tecnica nel procedimento di esecuzione immobiliare promosso da:  
**"DOVALUE S.p.A."**

### 1.3. DESCRIZIONE DEL FABBRICATO DI CUI FA PARTE IL BENE PIGNORATO

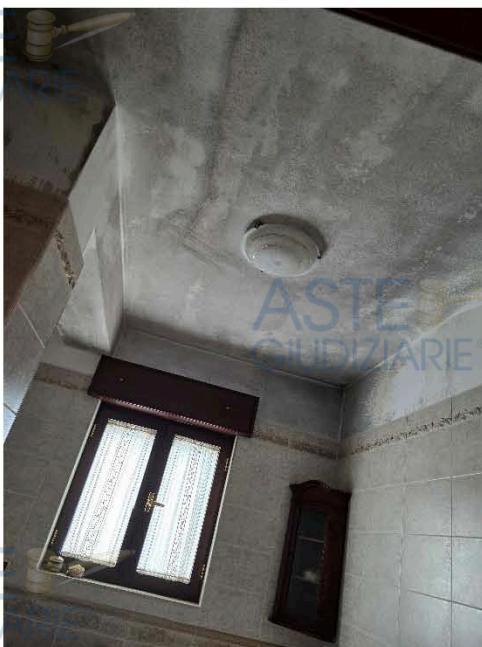
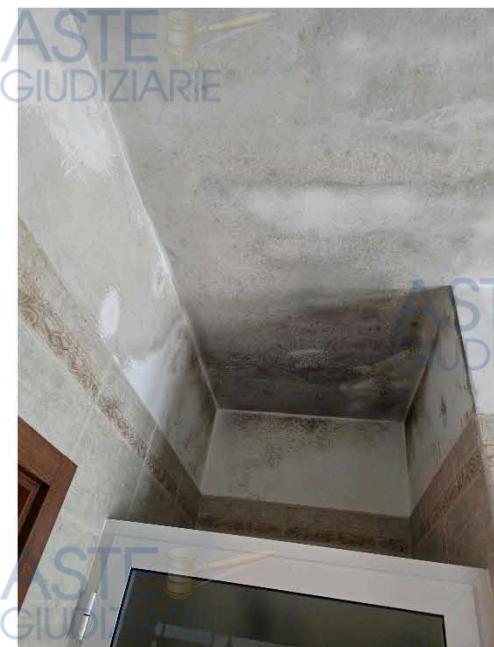
Il fabbricato residenziale versa in sufficienti condizioni di manutenzione, con necessità di rinnovo urgente delle finiture sia interne che esterne. Internamente l'abitazione si presenta in buono stato manutentivo. All'interno del bagno B, a causa dell'elevato livello di umidità presente, l'introdosso del solaio è completamente interessato del fenomeno della condensa che ha generato la presenza di muffe anche nella parte alta delle pareti perimetrali (Foto 1 – 2).
