# TRIBUNALE DI TARANTO

Procedimento N. 16/2024 R.G. Es.

## LOTTO UNO

OGGETTO: Relazione di consulenza tecnica nel procedimento di esecuzione immobiliare promosso da:

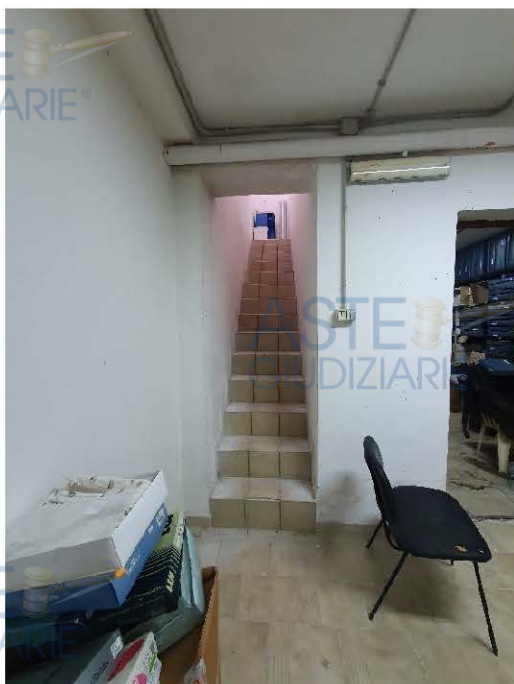
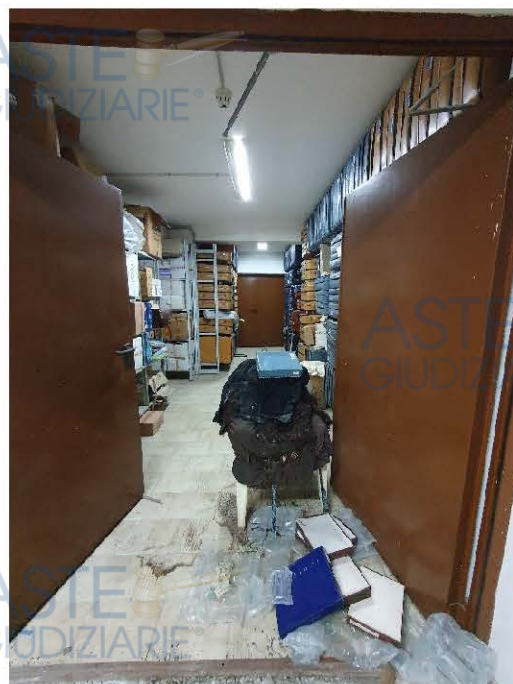
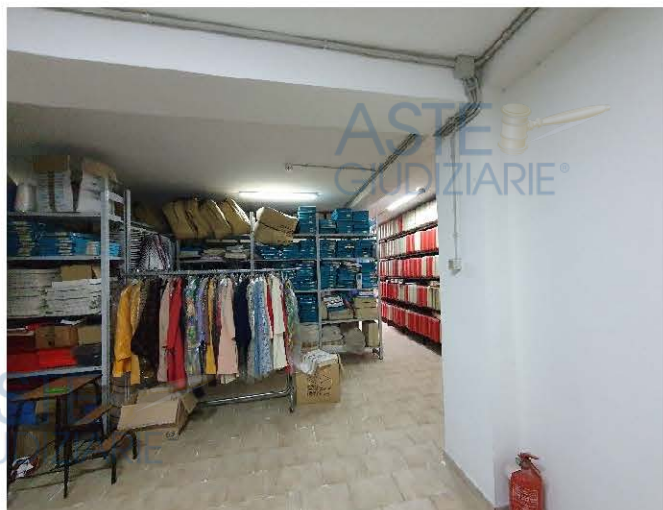
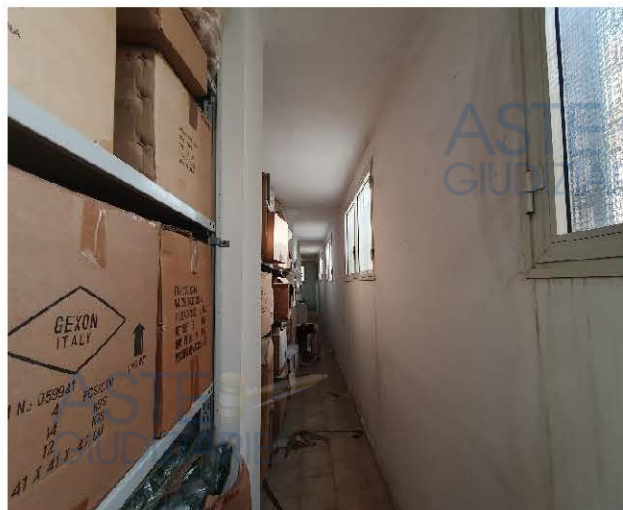
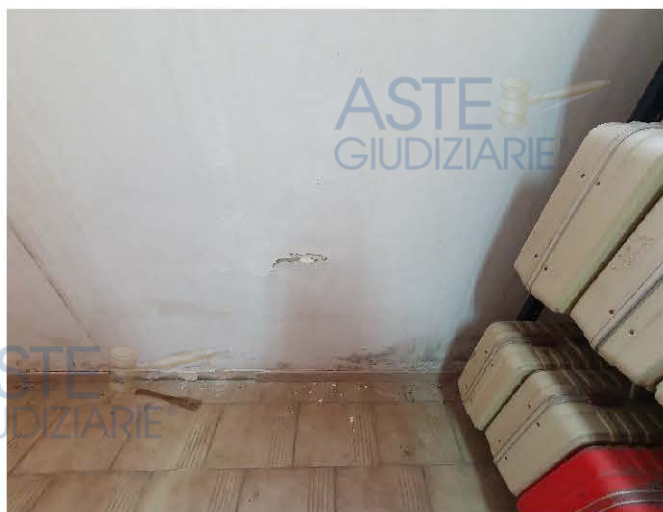
L'intero edificio residenziale versa in buone condizioni di manutenzione, così come il locale al piano terra. Al piano seminterrato le pareti a nord ed ovest confinanti con l'intercapedine sono interessate da estesi fenomeni di infiltrazione e risalita capillare d'acqua, i quali hanno inevitabilmente causato danneggiamenti quali esfoliazione della pittura, rigonfiamento dello strato d'intonaco, presenza di aloni di colore giallastro e conseguente compromissione della salubrità dell'ambiente.

*Foto 11 – Locale piano seminterrato*

*Foto 12 – Locale piano seminterrato*

*Foto 13 – Locale piano seminterrato*

*Foto 14 – Locale piano seminterrato*

*Foto 15 – Locale piano seminterrato*
