# **TRIBUNALE DI TARANTO**

**NRG 160/2023 LOTTO**

OGGETTO: *Relazione di consulenza tecnica nel procedimento di esecuzione immobiliare  
promosso da:*

Nel proseguo del presente elaborato peritale, lo scrivente CTU espone tutte le informazioni inerenti il Lotto e, quindi, dell'appartamento sito in abitato di Taranto alla Via Icco n. 17.

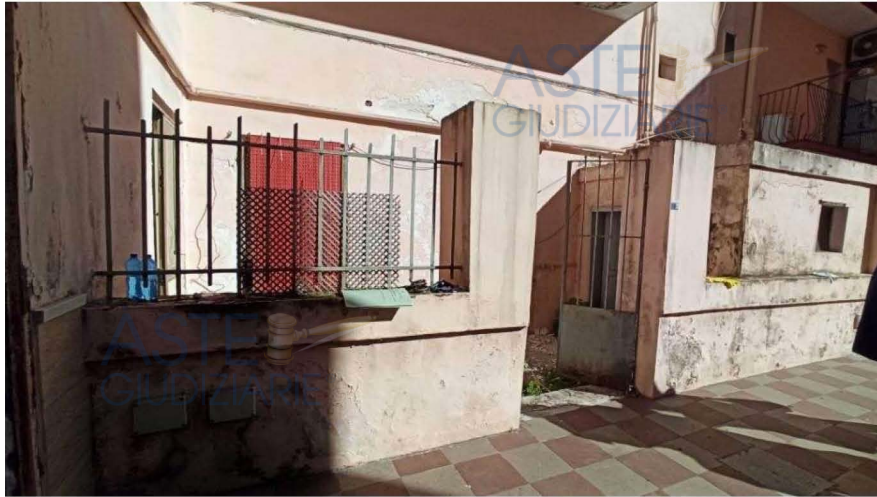
Oltrepassato il cortile d'ingresso del Lotto Unico è possibile accedere all'unità immobiliare, la stessa è composta da quattro vani, disimpegno, bagno e ripostiglio (Figura 3).

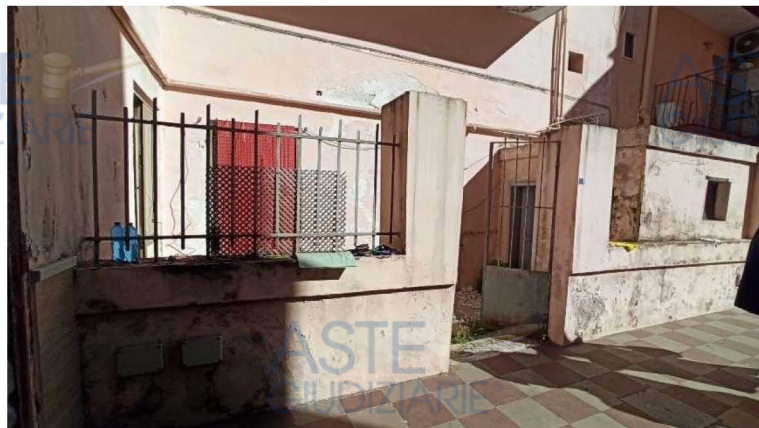
**Foto 2: Prospetto immobile**

L'immobile fa parte di un complesso edilizio realizzato verso l'inizio degli anni quaranta del secolo scorso, con struttura portante realizzata con murature in conci di tufo (materiale tipico della zona) sia nei muri

d'ambito (ivi compresi gli archi di parete) che nella copertura di largo uso dell'epoca costituita da volte di tufo. L'edificio si compone di sei piani fuori terra, adibiti a civile abitazione e locali deposito. Il tutto versa in pessimo stato di conservazione, come del resto la maggior parte degli immobili del quartiere.
